Ekspertyza chiropterologiczna opracowana w związku z termomodernizacją  
budynku mieszkalnego przy ul. Kordeckiego 19 w Bydgoszczy

Opracowanie      mgr Arkadiusz Kiszka

Wągrowiec, październik 2014

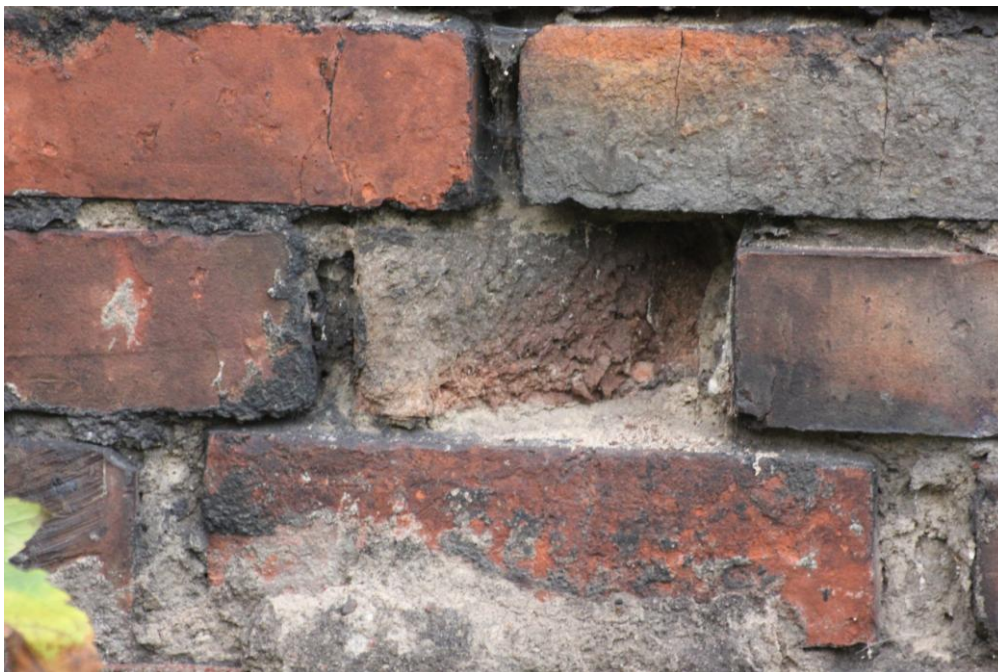
Na ścianach budynku brak jakichkolwiek szczelin, które stanowiłyby atrakcyjne siedlisko dla nietoperzy. Najgłębsze ubytki, takie jak ten na poniższym zdjęciu, nie stanowiły atrakcyjnego siedliska dla nietoperzy.

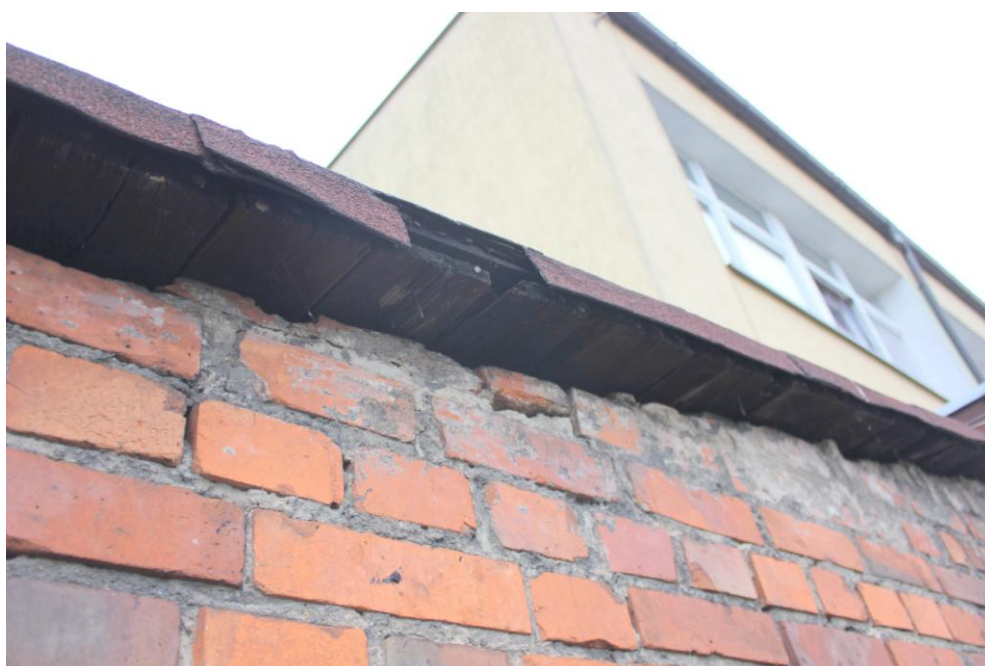
Podczas oględzin miejsc na styku elewacji i okapu dachu stwierdzono, że w wyniku wykruszenia się cegieł, miejsca te stały się potencjalnie atrakcyjne dla tego rzędu dlatego poświęcono im znaczną uwagę. Wszystkie szczeliny przeglądano zwracając uwagę na odchody, wyłuszczenia pojawiające się w trakcie przeciskania się nietoperzy oraz na charakterystyczny zapach i dźwięki socjalne.

Pomimo skrupulatnych oględzin budynku istnieje realna obawa, że nietoperze mogą wykorzystywać przestrzeń bezpośrednio pod dachem. Ze względu na brak pewnych informacji o istnieniu stropodachu, nie ma możliwości skontrolowania przestrzeni pod dachem w sposób inny niż dokonana już obserwacja z zewnątrz. Mając powyższe na uwadze, zaleca się aby w trakcie ocieplania, zabezpieczyć wspomniane otwory pod okapem dachu sztywnymi siatkami, przymocowanymi do ścian od góry i z boków, lecz z pozostawieniem wolnego brzegu dolnego, nachodzącego kilka centymetrów na ścianę poniżej w taki sposób, aby nietoperz mógł opuścić schronienie przeciskając się u dołu siatki. Takie zabezpieczenie szczelin i otworów, uniemożliwi nietoperzom ponowne wejście do środka.

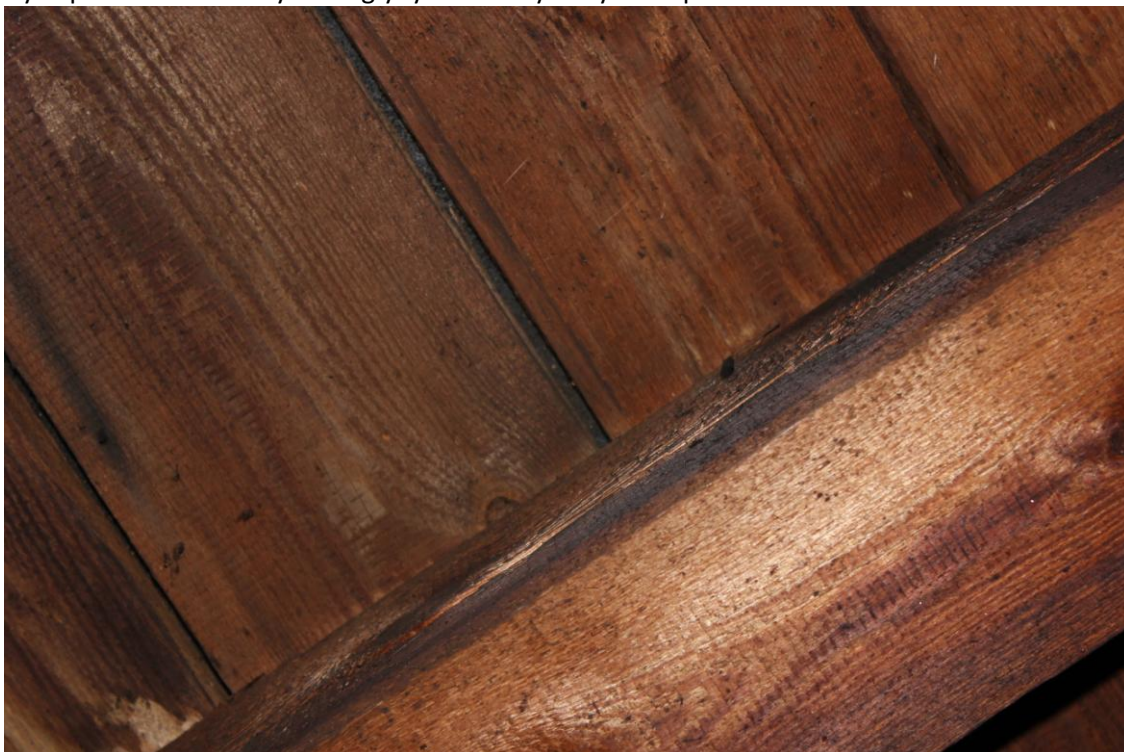
W trakcie oględzin strychu, który jest przestrzenią użytkową, właściciel potwierdził, że pomieszczenie jest prawidłowo zabezpieczone i dostanie się nietoperzy do jego wnętrza jest niemożliwe. Potwierdziły to dokładne obserwacje. W deskach konstrukcyjnych nie stwierdzono wolnych przestrzeni z których mogłyby zostać wykorzystane przez te ssaki.

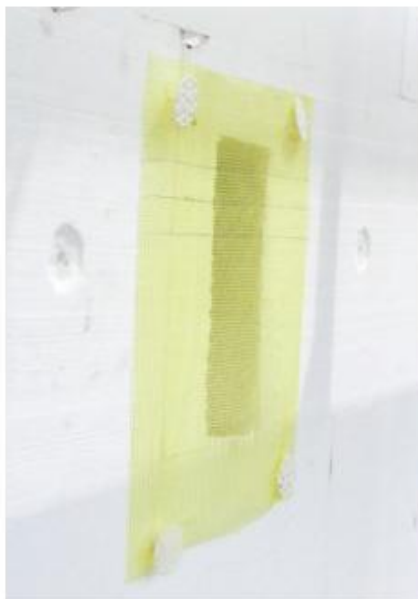
*Fot. 5. Schemat montażu siatki zabezpieczającej szczeliny (fot. Jarosław Jaros PTOP Salamandra).*
