OPINIA TECHNICZNA
DOTYCZĄCA BEZPIECZEŃSTWA UŻYTKOWANIA
BUDYNKÓW MIESZKALNYCH
PRZY UL. WOJSKA POLSKIEGO 2b i 2c W BYDGOSZCZY

Administracja Domów Mieszkalnych
„ADM” Spółka z o.o.
Bydgoszcz, ul. Śniadeckich 1

(Umowa nr 24/N/ZRI/2014)

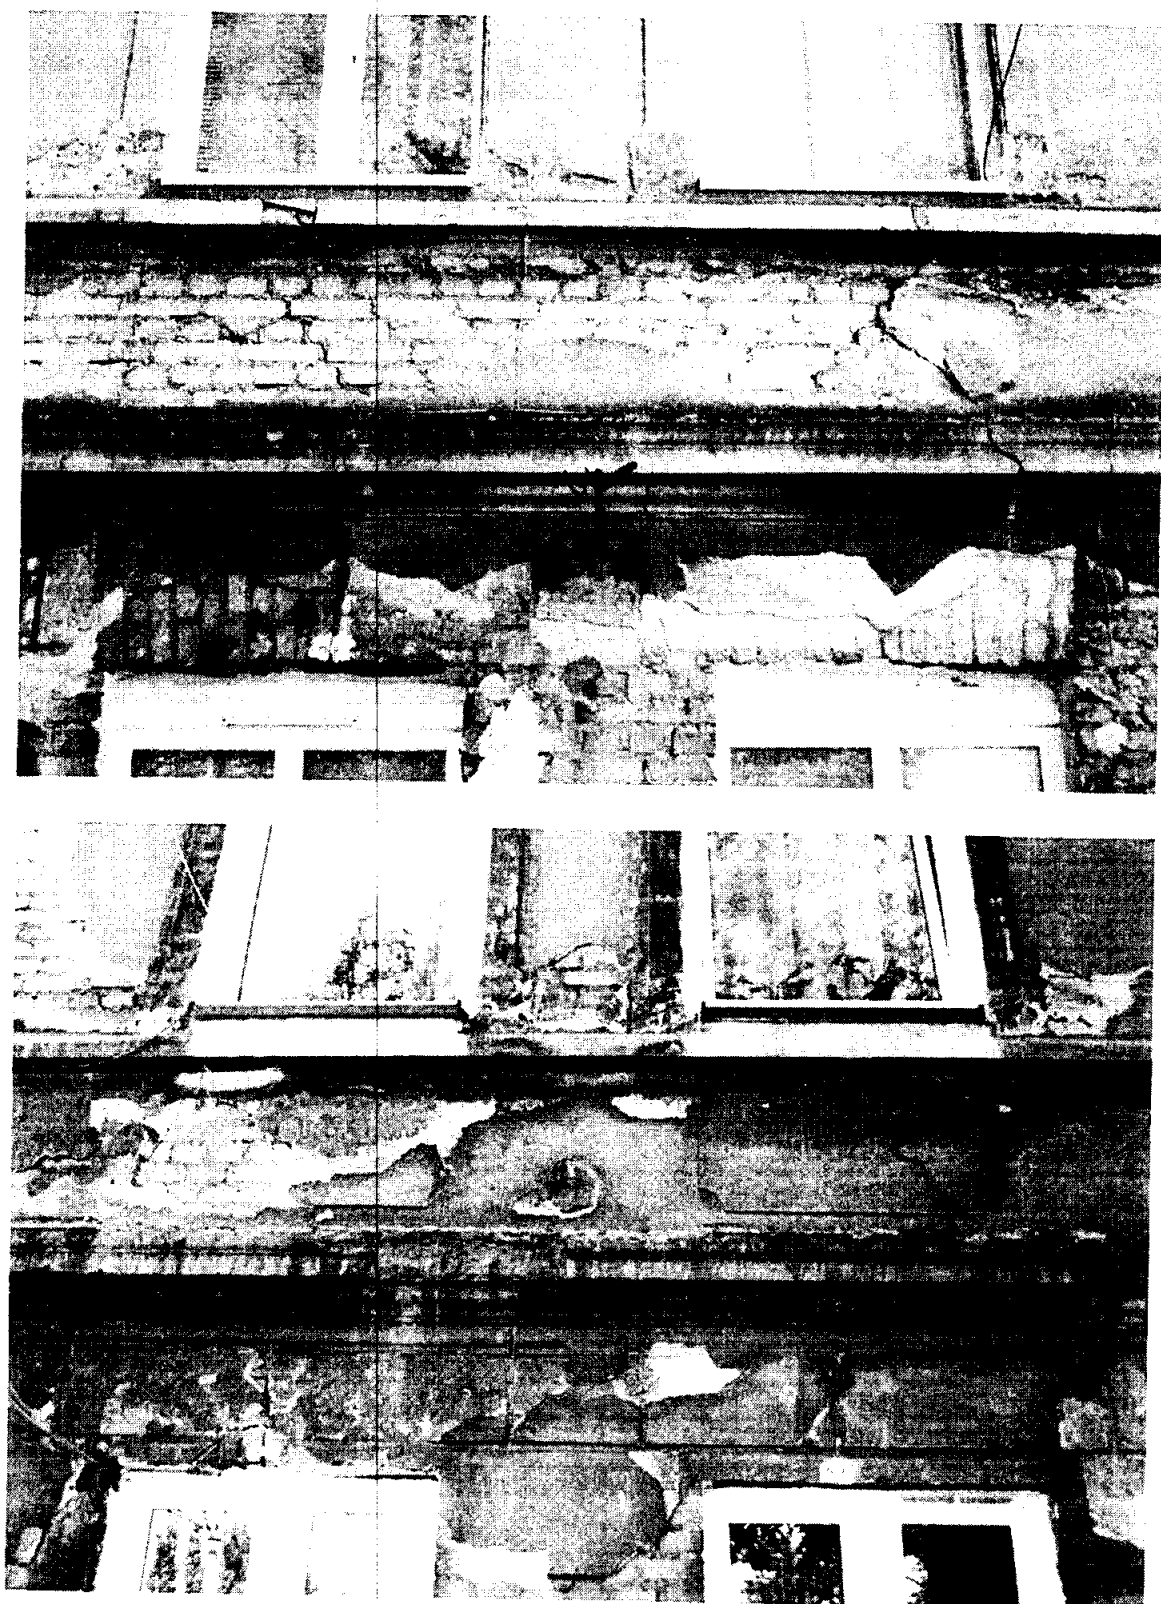
Obydwa budynki wykazywały w maju 2014 r. podobne uszkodzenia, przede wszystkim w postaci licznych i rozległych spękań ścian, głównie w strefach nadprożowych i pasów podokiennej. Dokumentację fotograficzną tych uszkodzeń zamieszczono w załączniku 1 (fot. 3-11)

Szczegółowe oględziny spękań wskazywały na ich dawne pochodzenie, szacowane na co najmniej kilkanaście lat, o czym świadczyły szaro-czarne, przybrudzone przełamany cegieł i zapraw. Spękania ścian budynków wynikają z ogólnie niskiej sztywności przestrzennej ich konstrukcji, w tym zwłaszcza braku wieńców w poziomie każdej kondygnacji. A także z niskiej wytrzymałości konstrukcji murowej powiązanej słabą zaprawą wapienną. Dla tego typu konstrukcji spękania ścian w strefach nadprożowych mogą powstawać („ze starości”) w trakcie normalnego użytkowania budynków. Nie ulega natomiast wątpliwości, że warunki eksploatacyjne obu budynków pogorszyły się radykalnie po wybudowaniu w latach siedemdziesiątych ubiegłego wieku dwupasmowej arterii komunikacyjnej, która dodatkowo zbliżyła się na odległość 6-7 m od linii zabudowy. Generowane przez ruch ciężkich pojazdów drgania przenosiły się na budynki i miały istotny wpływ na stan istniejących spękań ścian.

Generalnie istniejące spękania występują w dużej ilości, jednak w zdecydowanej większości szerokość ich rozwarcia jest względnie nieduża i nie przekracza 1-2 mm. Spękania układają się na ogół lekko ukośnie i przebiegają po spoinach konstrukcji murowej. Istniejący układ pęknięć budynku nie wskazuje na ich przyczynę w ewentualnych ruchach podłoża gruntowego i nierównomierności osiadań konstrukcji.

Fot. 3 i 4. Stan spękań ścian budynku 2b w czerwcu 2014 r.

1. Naprawienie spękań poprzez lokalne przemurowania i/lub zszycie prętami stalowymi (np. systemu Helfix). Naprawa nadproży (rozparcie i wypełnienie spoin zaprawą).
2. Likwidacja okienek nasświetlnych stropodachu z osadzeniem kratki nawiewno-wywiewnych zapewniających wentylowanie grawitacyjne.
3. Spięcie płaskownikami belkowań drewnianych stropu przy każdej ścianie podłużnej (pełniące funkcję wieńca). Płaskownik powinien być montowany w sposób zapewniający lekkie sprężenie konstrukcji ścian nadproży (może być np. wstępnie lekko podgrzany) i kotwiony na ścianach zewnętrznych. Poprawić osadzenie belkowań w ścianach.

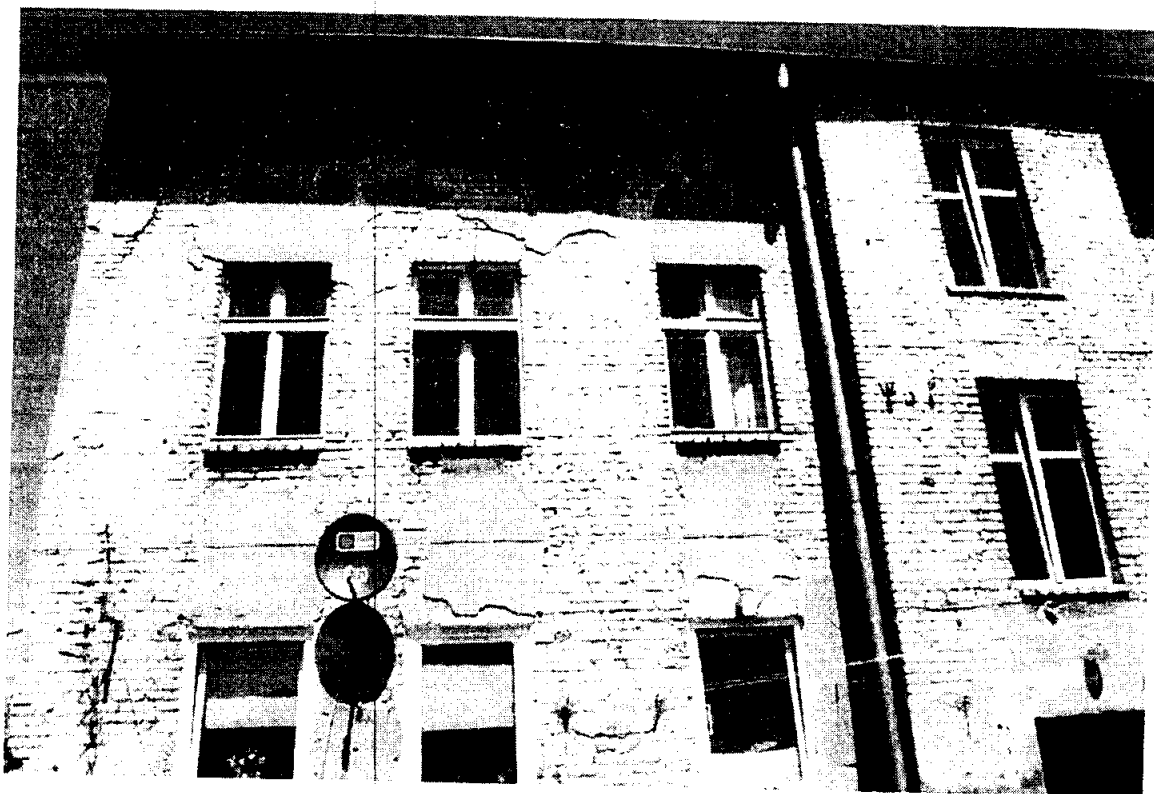
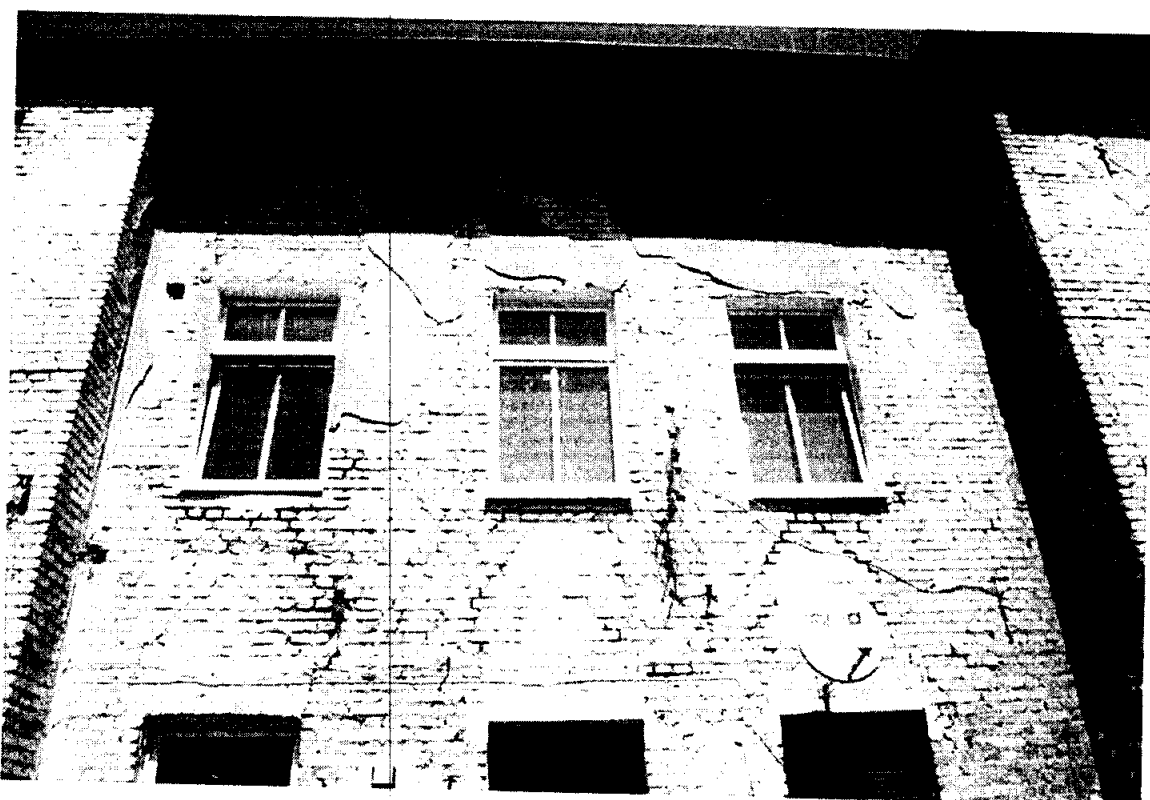
Dodatkowy udział w powstaniu uszkodzeń (zwłaszcza od strony południowej) miały ruchy termiczno-wilgotnościowe słabych ścian ekspozycyjnie wystawionych na działanie promieni słonecznych. Dotyczy to zarówno spękań ścian w strefach pasów międzyokiennej (w tym nadprożowych), jak również w przydachowych narożach budynku (fot. 12-14), gdzie na ściany oddziałują ruchy termiczne połaci dachowej.

Fot. 5 i 6. Stan spękań ścian piętra budynku 2b od strony podwórza (południowej).

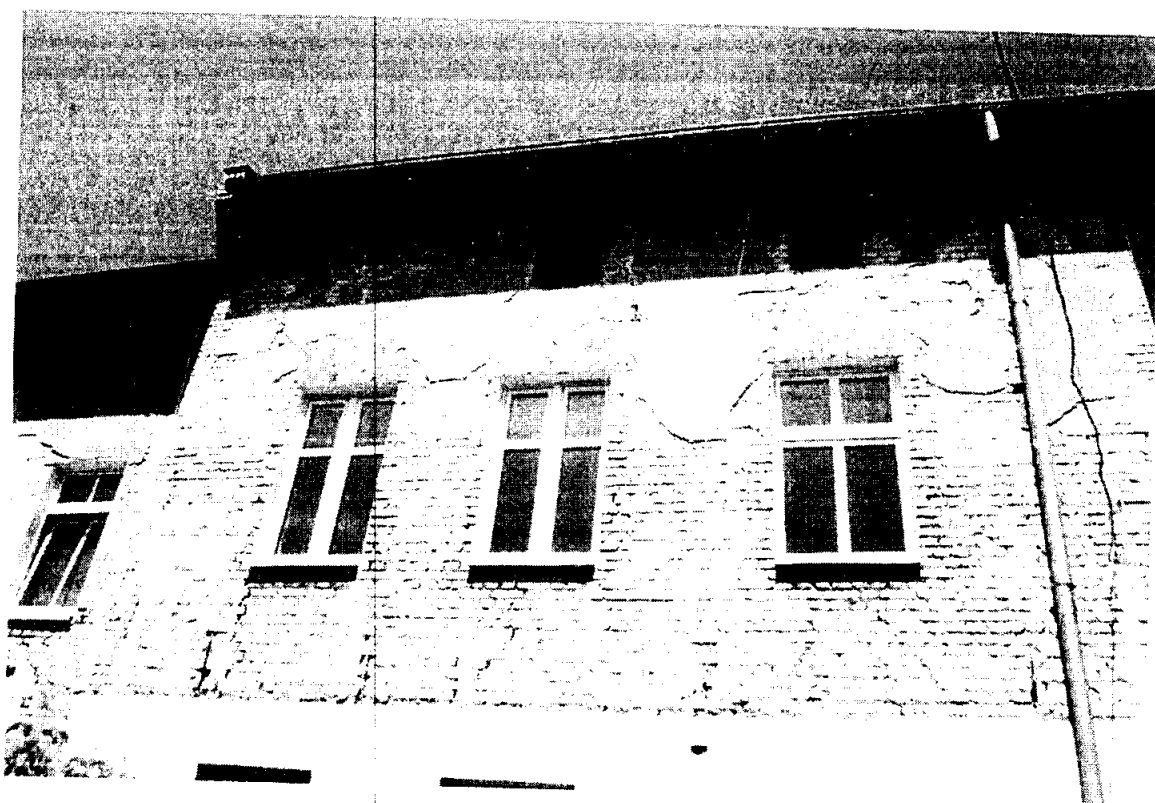
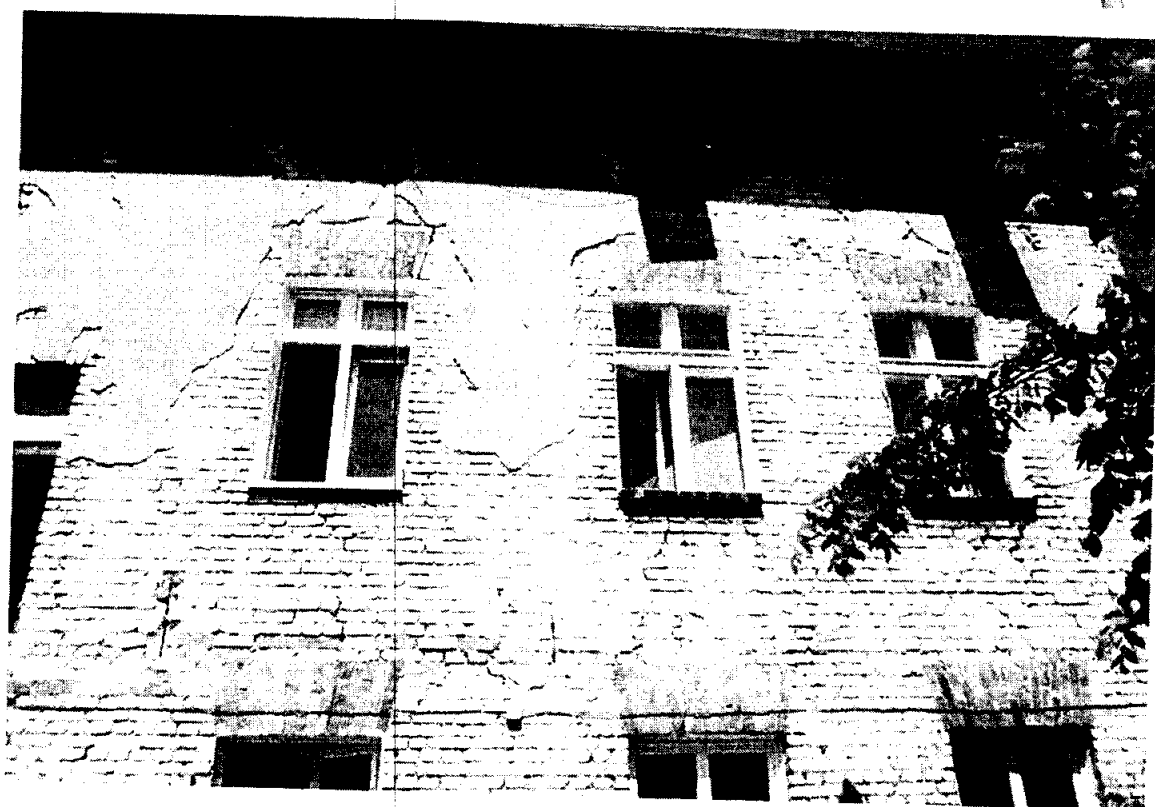
Fot. 7 i 8. Stan spękań ścian piętra budynku 2c od strony podwórza (południowej).

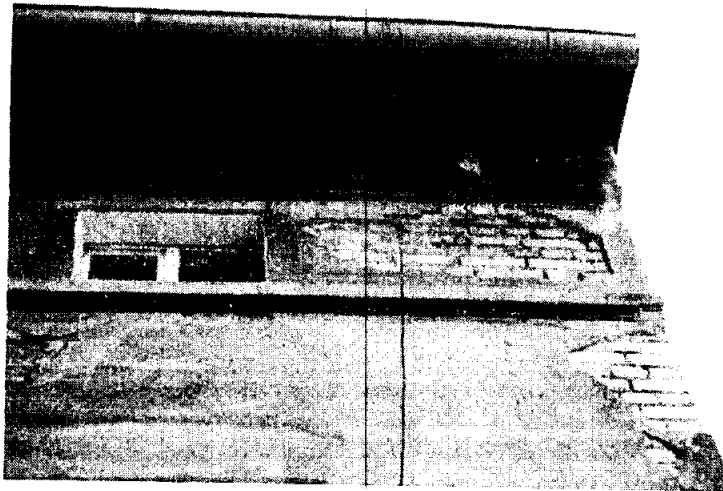
- drobniejsze spękania ścian poprzecznych klatki schodowej budynku 2b oraz ścian działowych w mieszkaniach,
- rozległe pęknięcie szczytowej ściany budynku 2b,
- lokalne wyerodowania zaprawy wapiennej w konstrukcji murowej, głównie w kondygnacji parteru,
- duże zniszczenia i ubytki tynków na ścianach zewnętrznych (a także wewnętrznych w obrębie klatki schodowej budynku 2b), elewacje południowe obu budynków praktycznie pozbawione są tynków (które zachowały się jedynie miejscowo, głównie w strefie poddachowej).

Fot. 9. Naroże szczytowe bud. 2b.

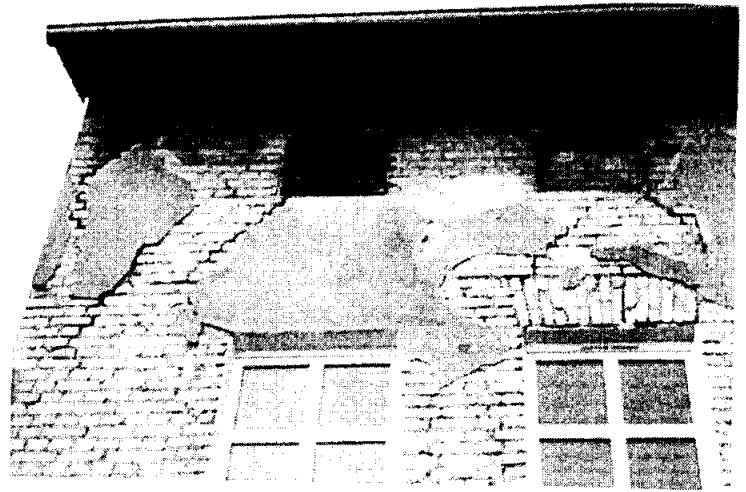
Fot. 10. Jw. lecz południowe.

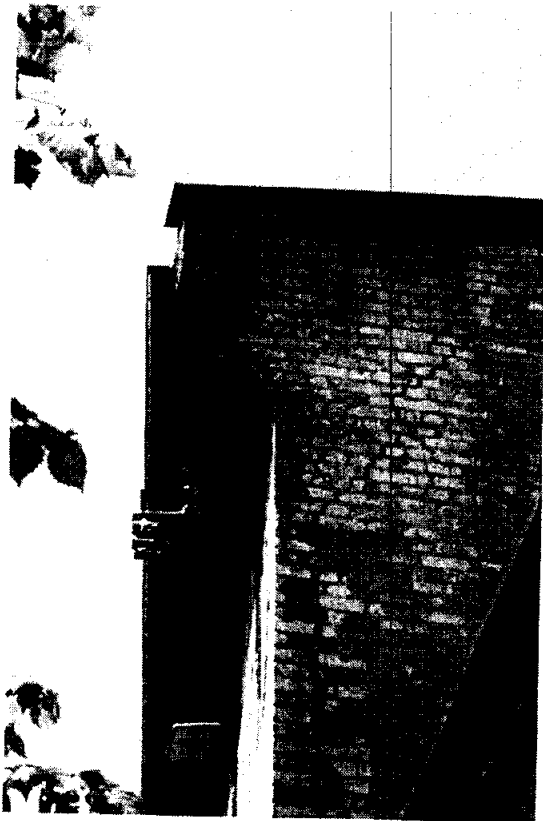
Fot. 11. Ścianka attykowa bud. 2c od południa.

3. Przeprowadzone oględziny i badania budynków przy ul. Wojska Polskiego 2b i 2c w Bydgoszczy kwalifikują ich ogólny stan techniczny jako dostateczny. Występujące uszkodzenia ścian obu budynków znacząco obniżają ich ogólną ocenę stanu technicznego, ale w obecnej fazie rozwoju nie stanowią zagrożenia dla bezpieczeństwa użytkowania budynków. Powyższe stwierdzenie uwarunkowane jest pilną koniecznością przeprowadzenia sanacji obiektu, uwzględniającej roboty wyszczególnione w p-cie 10, przywracające elementom konstrukcji znajdujących się w złym stanie technicznym pełną sprawność użytkową. Do czasu przeprowadzenia tych robót wskazane jest okresowe monitorowanie stanu uszkodzeń (spękań) ścian budynków oraz wzmocnienie odspajającego się wspornikowego fragmentu attyki (fot. 11).

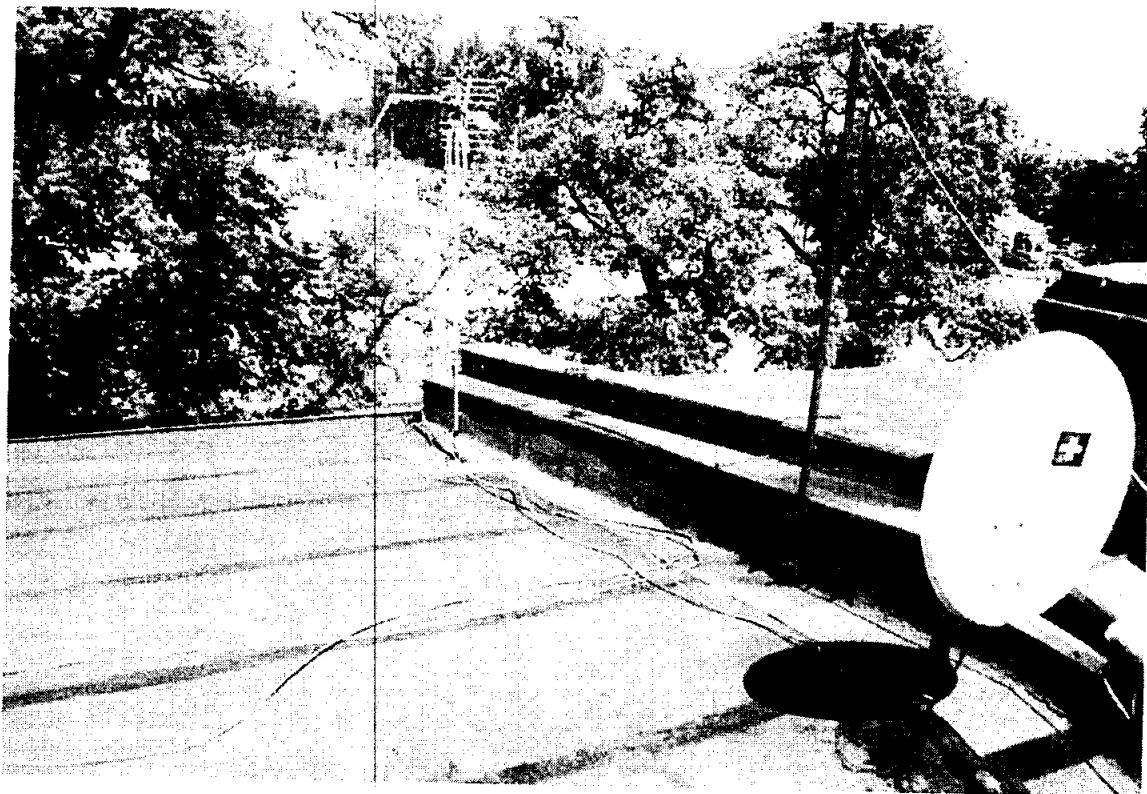
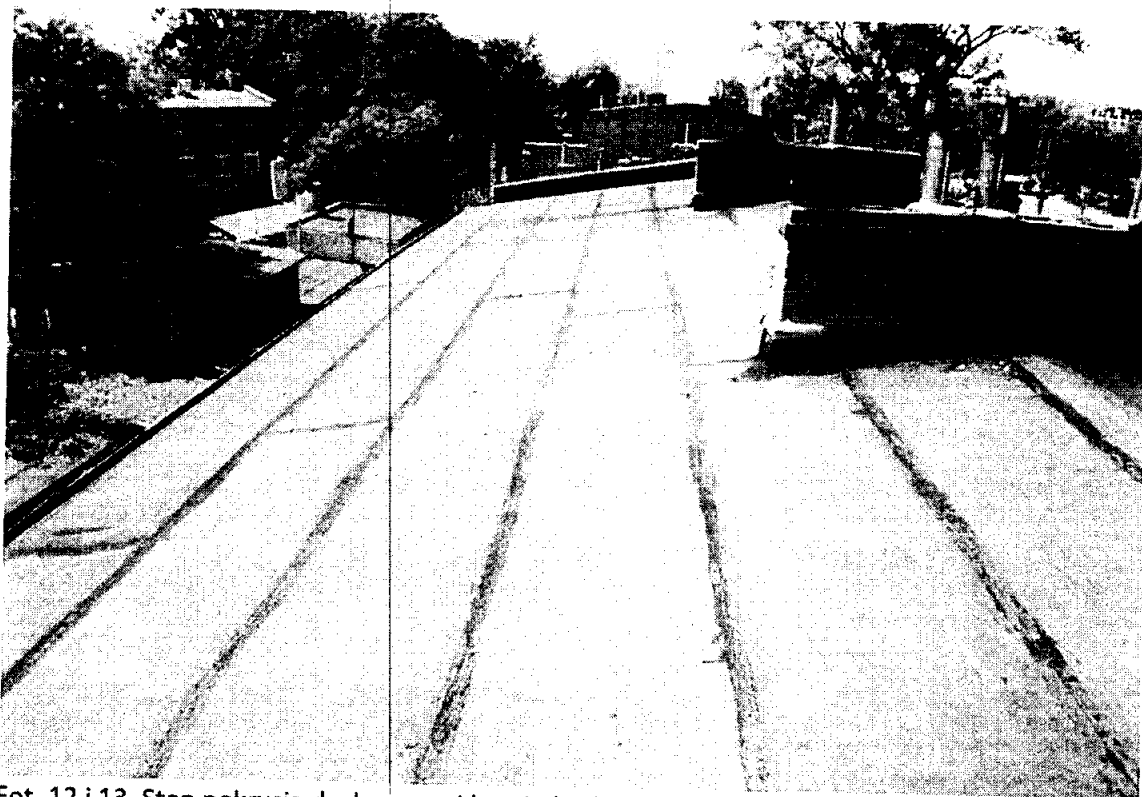
Fot. 12 i 13. Stan pokrycia dachowego i kominów (u góry na styku budynków).

Lokalne naprawy konstrukcji wieżby dachowej i poszycia z zabezpieczeniem środkami ochrony bio- i p-poż. Poprawienie opierzeń kominów i ścianek attykowych. Naprawa czap kominowych.

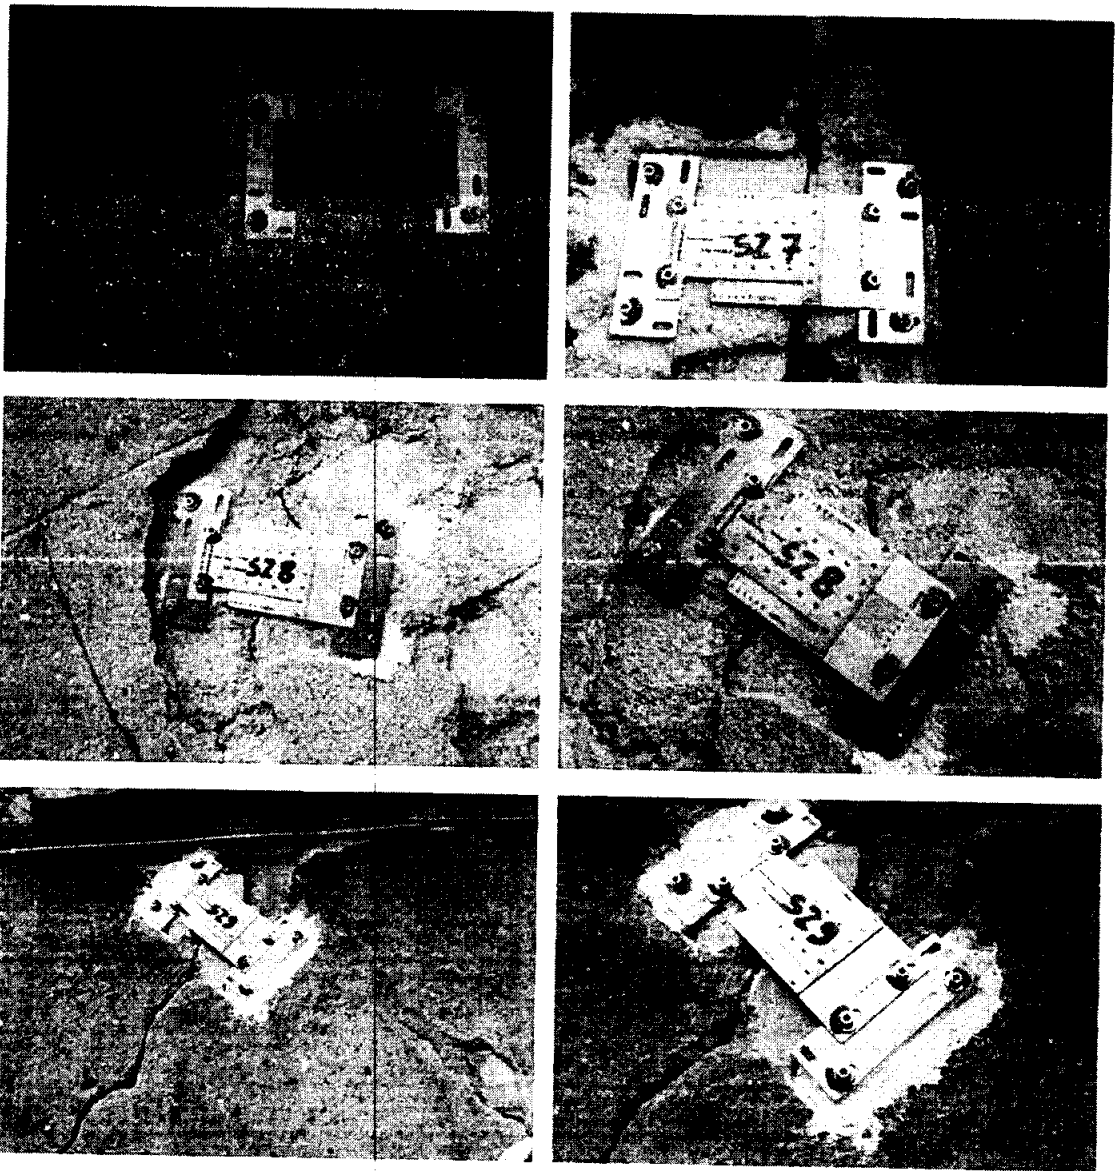
1. W całym okresie obserwacyjnym nie stwierdzono pojawienia się nowych spękań ani zarysowań konstrukcji ścian budynków, jak również - do końca września 2014 r. - nie stwierdzono powiększania się szerokości rozwarcia istniejących spękań.
2. W okresie późnojesiennie-zimowym 2014 r. odnotowano nieznaczne zwiększenie głównych spękań w granicach 0,2-0,4 mm (co ilustrują fot. 25-30), co wynika z tzw. przemieszczeń natury termicznej. Analogicznie w okresach wysokich temperatur niektóre ze spękań zmniejszały swą szerokość. Pasywny stan pęknięć nadproży ilustrują fot. 31-32.
3. Nie stwierdzono jakichkolwiek uszkodzeń innych elementów konstrukcji i wykończeniowych obu budynków. Nie odebrano również zgłoszeń ewentualnych uszkodzeń od lokatorów budynków (aczkolwiek dla wielu z nich wibracje z budowy były uciążliwe i niepokojące, zwłaszcza te powodujące drzenie szklanek na stole).

Fot. 25-30. Pary pomiarów zmian szerokości rozwarć pęknięć ścian, stan w czerwcu (po lewej) i w grudniu 2014 r. (wskaznikami NeoStrain założonymi przez budowniczych galerii).

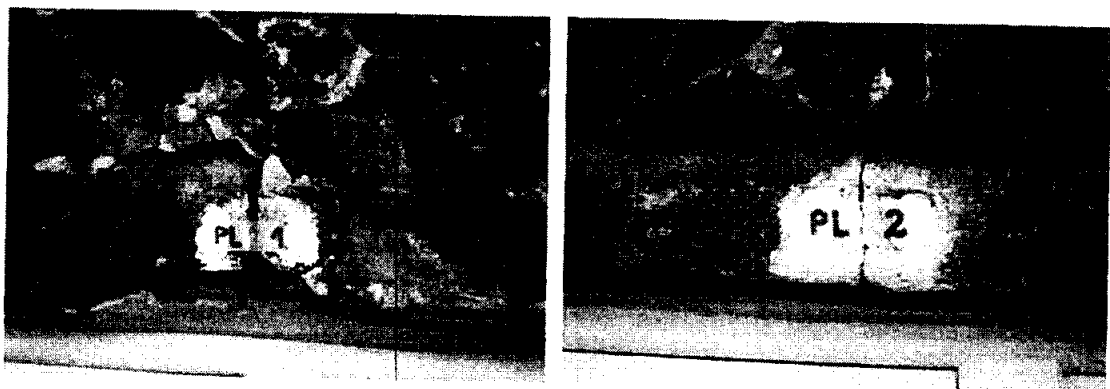
Fot. 31-32. Nieuszkodzony stan w grudniu 2014 r szklanych „plomb” założonych na pęknięciach nadproży w maju 2014 r. (przykładowo).

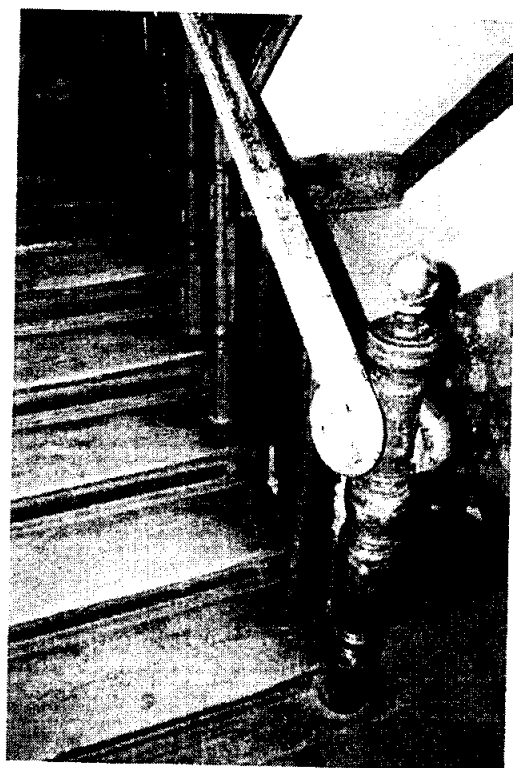
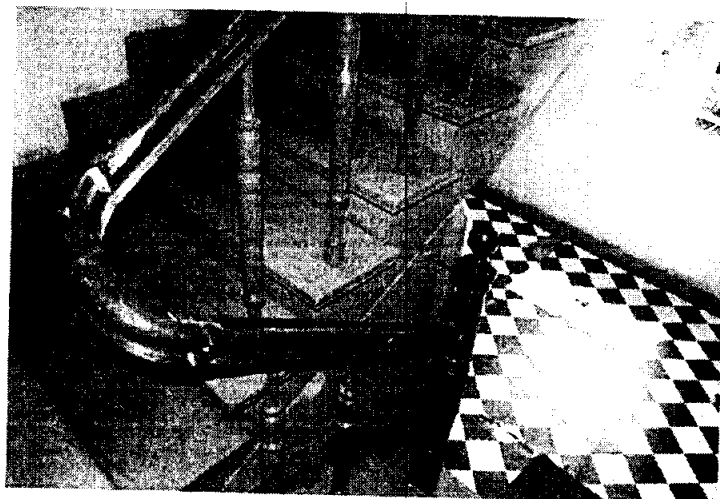
Drewniane. Lokalne deformacje kształtu. Duże uszkodzenia natury mechanicznej stopnic (zużycie) i podłóg (20-22). Obluzowanie balustrad. Ubytki tralek w balustradach. Brak ognisk korozyjnych i zagrzybień. Stan techniczny – dopuszczający (60%).

Fot. 20-22. Stan schodów.

Remont kapitalny z wymianą zniszczonych elementów. Wymiana podłóg na klatkach schodowych.

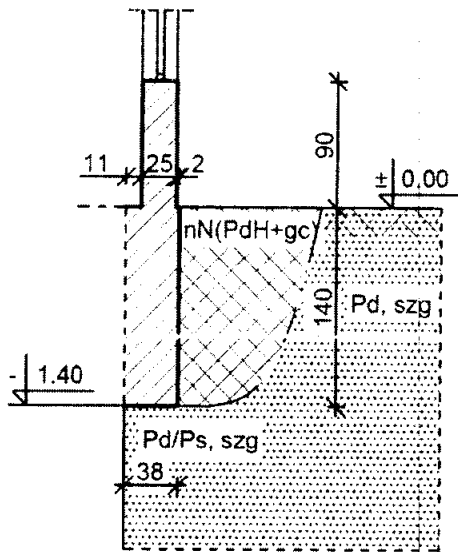
ODKRYWKA FUNDAMENTU (1:50)

- poziom posadowienia obydwóch budynków jest taki sam i kształtuje się ok. 1,40 m poniżej poziomu terenu (ppt.),
- funkcję fundamentów pełnią ściany z cegły ceramicznej pełnej na zaprawie cementowo-wapiennej o grubości ok. 0,38 m., bez tzw. odsadzki fundamentowej,
- ściany fundamentowe spoczywają na gruntach rodzimych – piaskach drobnych na pograniczu średnich Pd/Ps w stanie średnio zagęszczonym,
- ściany nie są izolowane pionowo, ani poziomo.

1. Obydwa budynki posadowione są na tej samej głębokości ~1.40 m ppt.
2. Ściany fundamentowe z cegły ceramicznej pełnej bez odsadzek oraz izolacji poziomej i pionowej.

1. Wykonać pionową izolację przeciwwilgociową ścian (np. z folii kubelkowej).
2. Wykonać izolację poziomą przeciwwilgociową w poziomie stropu nad piwnicami (np. stworzenie przepony hydrofobowej techniką iniekcji dla zabezpieczenia ścian przeciwko kapilarnemu podciąganiu wody).
3. Zamurować otwory okienek nasświetlnych z osadzeniem kratki nawiewno-wywiewnych zapewniających wentylowanie grawitacyjne piwnic budynku 2c.
4. Sprawdzić stan zasypiania piwnic budynku 2b. Zlikwidować pozostałe jeszcze niezasypane pomieszczenia pod podłogami parteru. Zapewnić wentylowanie i ocieplenie podłóg parteru.
