EKSPERTYZA MYKOLOGICZNO- BUDOWLANA

OBIEKT: Budynek mieszkalny

LOKALIZACJA: ul. Sowińskiego 10
Bydgoszcz

Bydgoszcz, lipiec 2014 r.

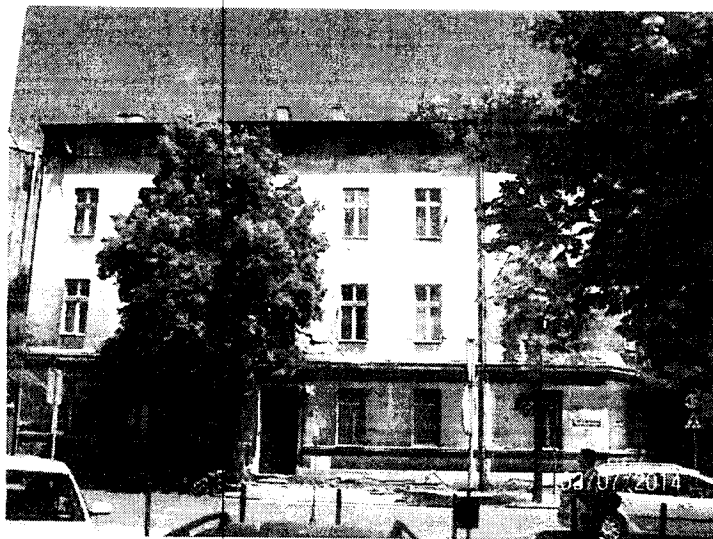
Fot. 1. Elewacja frontowa budynku od strony ul. Sowińskiego.

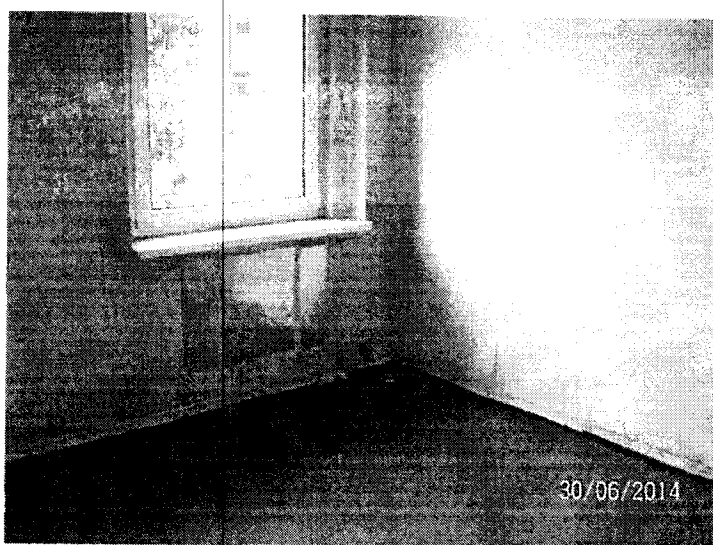
Na poddaszu przeprowadzono wizję lokalną w mieszkaniu nr 7, które nie jest obecnie zasiedlone. Jego stan należy ocenić jako względnie dobry, przy czym należy liczyć się z możliwością występowania kolonii grzybów pleśniowych na ścianach zewnętrznych, pod tapetami (Fot.3). Pełna ocena murów pod kątem porażenia ich przez korozję biologiczną będzie możliwa w trakcie remontu mieszkania, po usunięciu tapet.

Fot.3. Widok ogólny mieszkania nr 3 (pustostan).

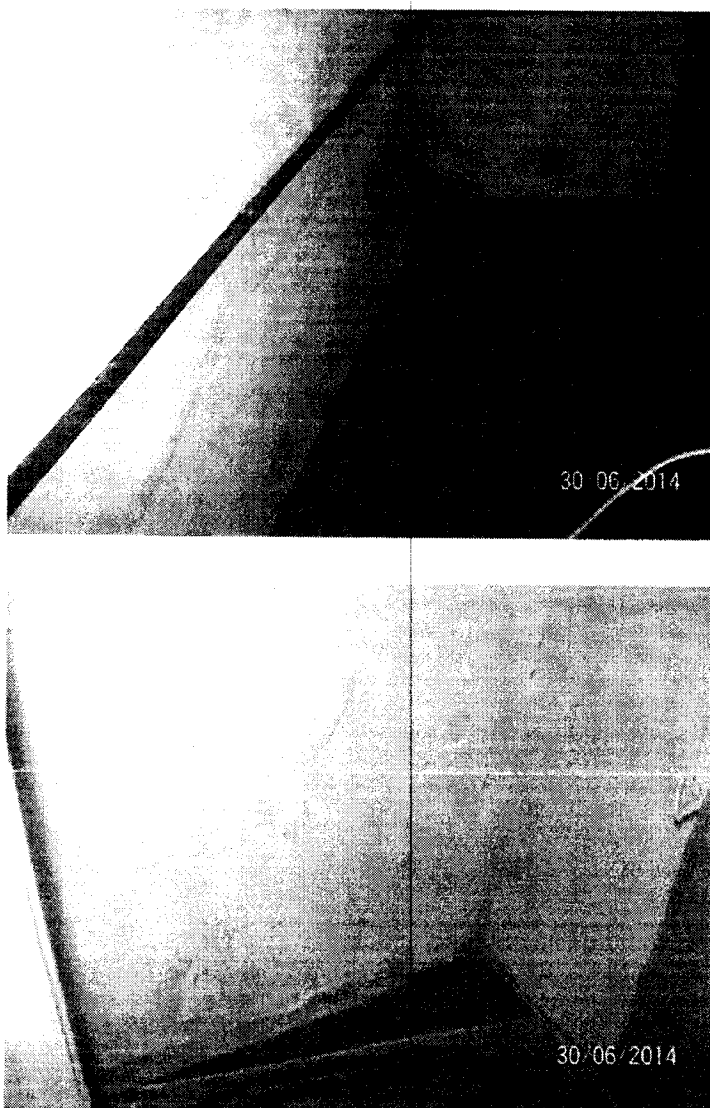
Z mykologicznego punktu widzenia stan techniczny wszystkich mieszkań znajdujących się w budynku jest zbliżony. Na dużej części ścian zewnętrznych widoczne są zarodniki grzybów pleśniowych, przy czym wilgotność podłoża murowego waha się w granicach 5%, co można uznać za wartość dopuszczalną (mur o niskiej lub średniej wilgotności). Należy jednak pamiętać, że pomiary wykonywane były w okresie letnim, po dłuższej przerwie w opadach atmosferycznych, co miało wpływ na uzyskane wyniki. Taka sytuacja miała miejsce w mieszkaniu nr 1 na parterze, gdzie kolonie pleśni widoczne były głównie na powierzchni dolnego pasa ścian pod oknami (Fot.4,5) oraz w lokalu nr 2 (Fot.6).

Fot.4,5. Kolonie grzybów pleśniowych na ścianach mieszkania numer 1.

7. Sprawdzenie i ewentualne doszczelnienie kanalizacji deszczowej w sąsiedztwie budynku,
8. Przeprowadzenie przez uprawnione służby kontroli przewodów wentylacyjnych i dymowych,
9. Usunięcie ognisk pleśni z wewnętrznych powierzchni ścian (w pomieszczeniach gdzie one występują), poprzez skucie porażonych tynków (w promieniu ok. 0,8 m poza granice występowania zawilgocenia i pleśni) oraz dokładne oczyszczenie szczotkami stalowymi odkrytego podłoża. Pozostały po szlifowaniu pył usunąć odkurzaczem przemysłowym i spryskać dwukrotnie konstrukcję murową preparatem IZOMUR lub BORAMON. Po całkowitym wyschnięciu środka grzybobójczego odtworzyć tynki wewnętrzne.

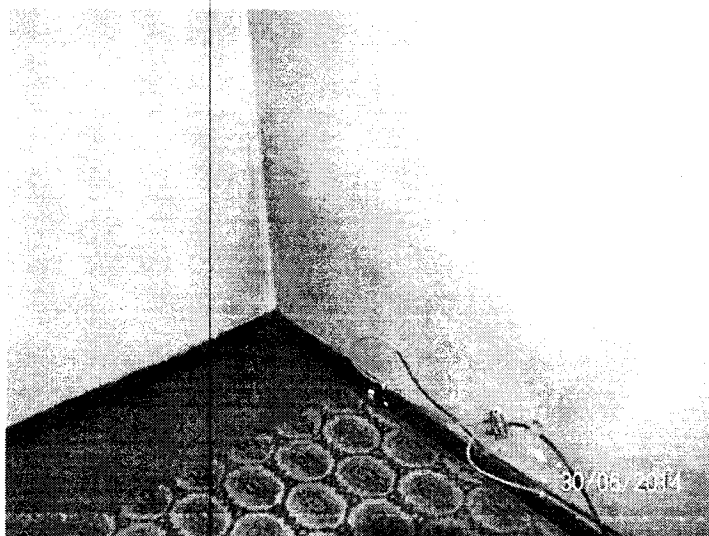
Fot.6. Zarodniki pleśni w mieszkaniu nr 2.

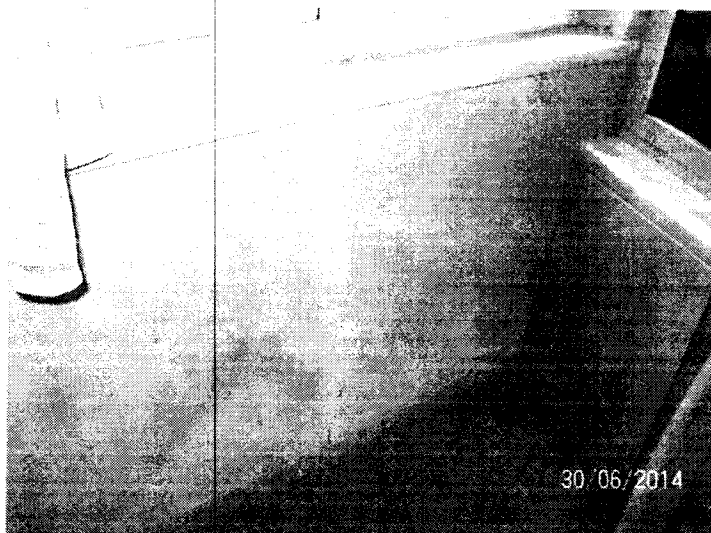
Nieco inaczej wygląda sytuacja w lokalu nr 5, gdzie oprócz nalotu pleśni widoczne jest wyraźne pęknięcie ściany zewnętrznej (Fot.7). Zabezpieczona szczelina ma charakter strukturalny (przebiega przez całą grubość muru) i jest również widoczna od strony zewnętrznej budynku.

Fot.7. Pęknięcie ściany zewnętrznej w mieszkaniu nr 5.

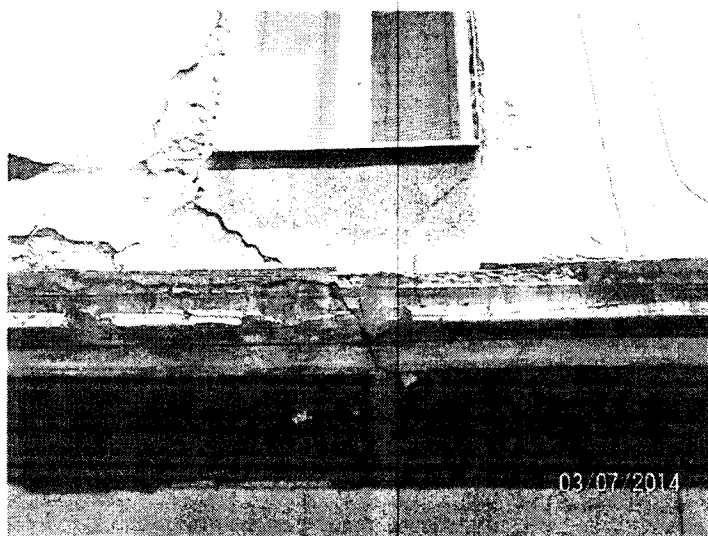
Uszkodzenia o charakterze opisanym wyżej (strukturalne pęknięcia murów) widoczne są na znacznych powierzchniach zarówno elewacji frontowej (Fot.8) jak i tylnej (Fot.9). Szczególnie niebezpieczne są szczeliny w nadprożach okiennych, które spowodować mogą poważniejszą awarię konstrukcji murowej (Fot.10). Oprócz opisanych wyżej mankamentów stwierdzono również degradację ścian zewnętrznych i pokrywających je tynków w dolnych partiach murów, nad poziomem terenu (Fot.11).

Fot.8. Pęknięcie elewacji frontowej.

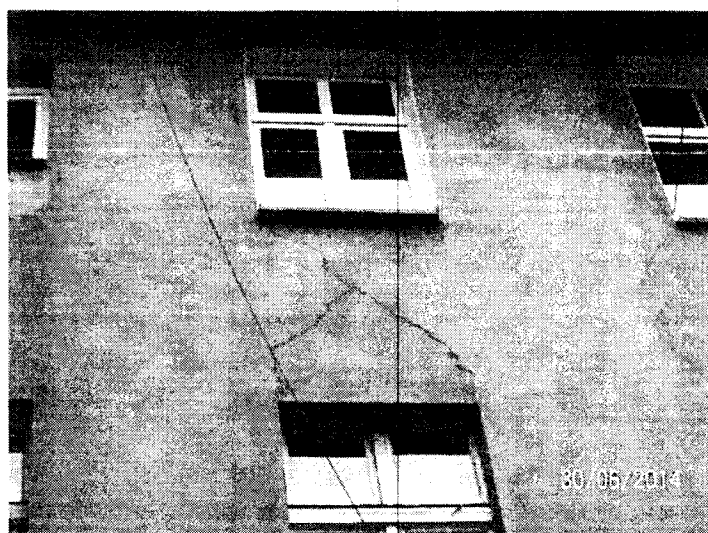
Fot.9. Pęknięcia elewacji tylnej.

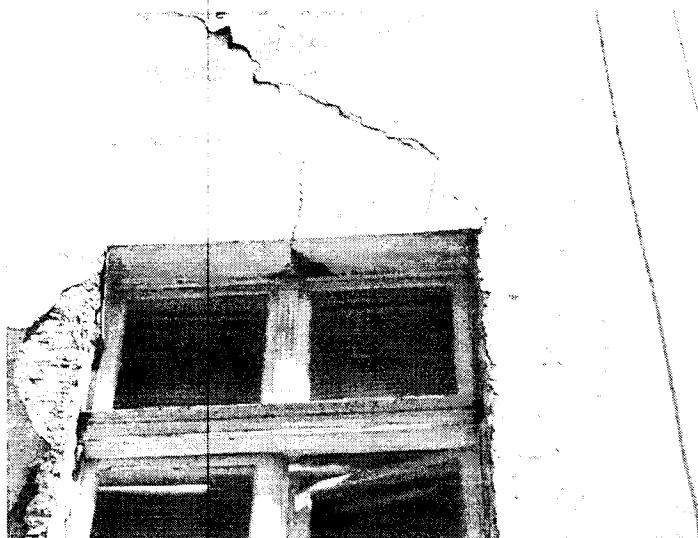
Fot.10. Uszkodzone nadproże okienne.

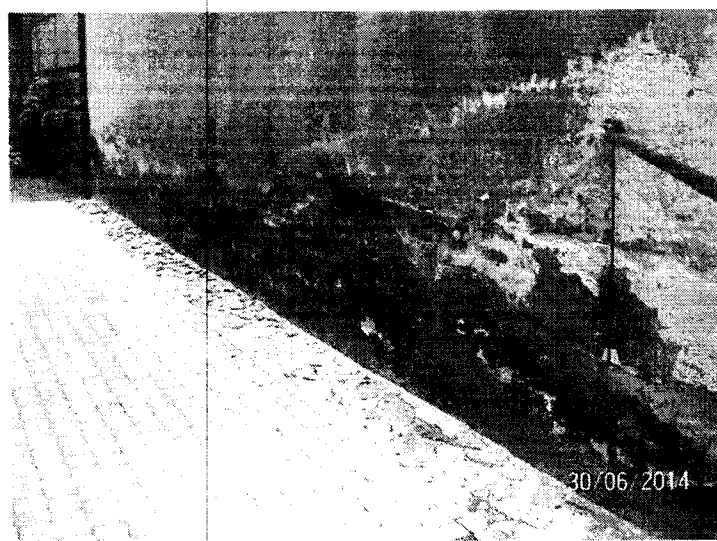
Fot.11. Ubytki tynku i zniszczenia ścian nad poziomem terenu.

1. Naprawę tynków zewnętrznych w strefie cokołowej wraz z ułożeniem izolacji pionowej ścian fundamentowych,
2. Wykonanie, szczególnie wzdłuż elewacji tylnej, opaski betonowej uniemożliwiającej wnikanie wód opadowych w grunt, bezpośrednio przy fundamentach,
3. Wykonanie nowego pokrycia dachowego z papy,
4. Wykonanie termomodernizacji ścian zewnętrznych oraz nowej elewacji budynku,
5. Wymianę zniszczonych elementów stolarki okiennej,
6. Sprawdzenie, udrożnienie i uporządkowanie wentylacji pomieszczeń w taki sposób, aby zapewniała ona konieczną wymianę powietrza i uniemożliwiała gromadzenie się wil-

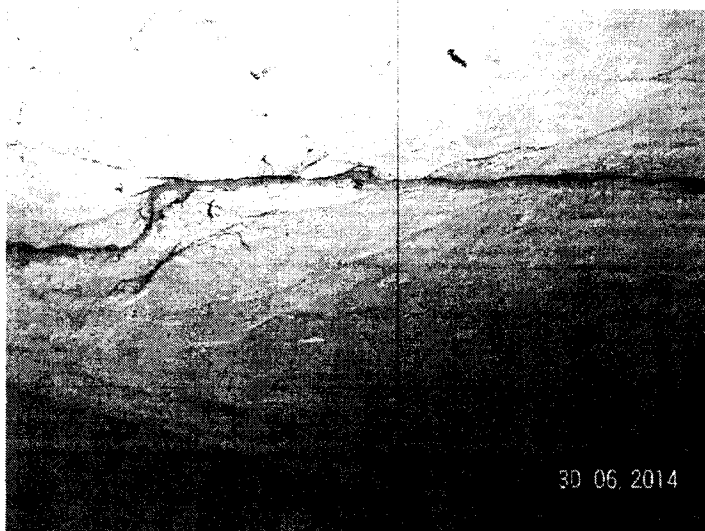
W piwnicach budynku, oprócz wysokiej (ok. 10-12%) wilgotności ścian oraz lokalnych nalotów pleśni, nie zaobserwowano zjawisk świadczących o porażeniu konstrukcji murowej przez korozję biologiczną. Znacznie poważniejszym problemem są uszkodzenia mechaniczne stropów ceglanych. W rezultacie przeprowadzonych oględzin stwierdzono, że na ich powierzchniach występują pęknięcia o szerokości 1-2 cm przecinające sklepienie zarówno wzdłuż jak i w poprzek. Do najgroźniejszych z nich należą szczeliny, których krawędzie uległy przemieszczeniu względem siebie, gdyż może to świadczyć o pęknięciu konstrukcji stropu na całej jego grubości (Fot.12).

Fot.12. Pęknięty strop ceglany w piwnicy.

Z uwagi na znaczne uszkodzenia konstrukcji murowej a w szczególności stropów ceglanych w piwnicy konieczne jest, przed przystąpieniem do termomodernizacji budynku, wzmocnienie jego konstrukcji.
