**OPINIA TECHNICZNA**  
**DOTYCZĄCA BEZPIECZEŃSTWA UŻYTKOWANIA**  
**BUDYNKÓW MIESZKALNYCH**  
**PRZY UL. WOJSKA POLSKIEGO 2b i 2c W BYDGOSZCZY**

Administracja Domów Mieszkalnych  
„ADM” Spółka z o.o.  
Bydgoszcz, ul. Śniadeckich 1

AUTOR OPRACOWANIA	DATA	AKCEPTACJA
Mgr inż. <b>Zbigniew Woziwodzki</b> <i>upr. budowlane UAN-KZ-7210/164/88</i> <i>upr. geologiczne MOSZ.Nil. VII-1242</i>	2014.12.12	<i>Zbigniew Woziwodzki</i>

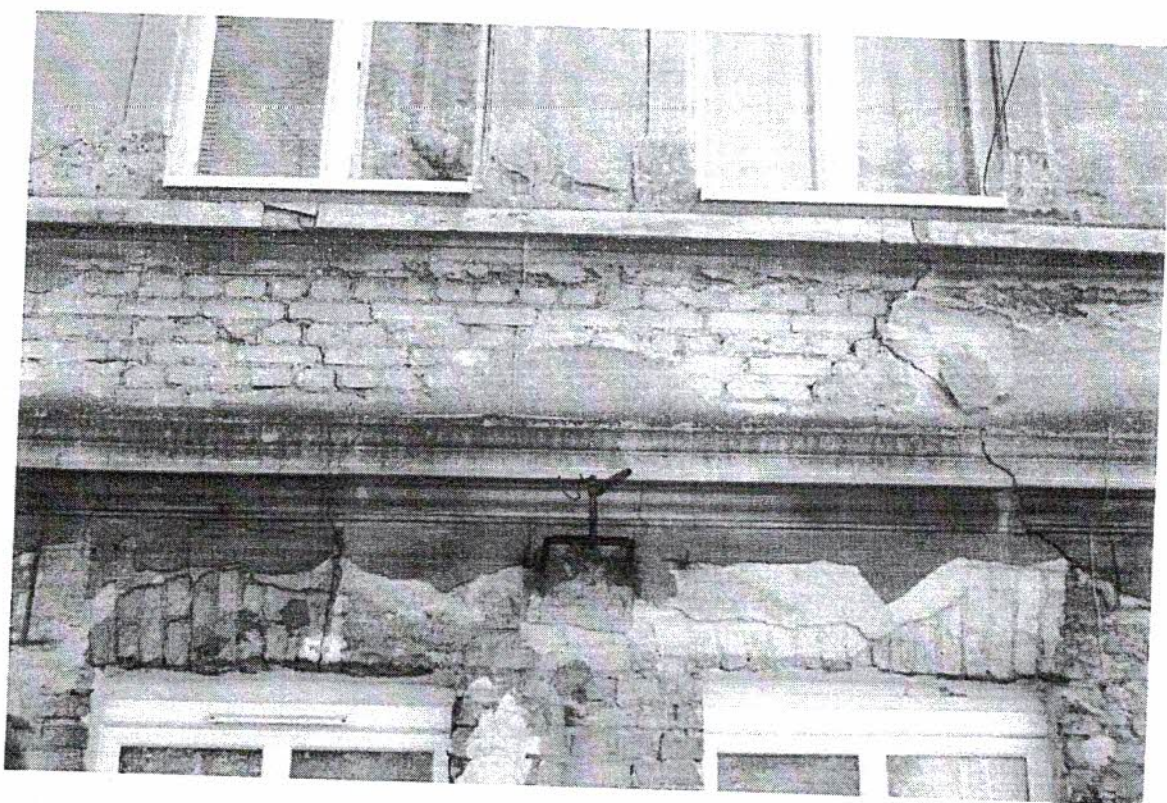
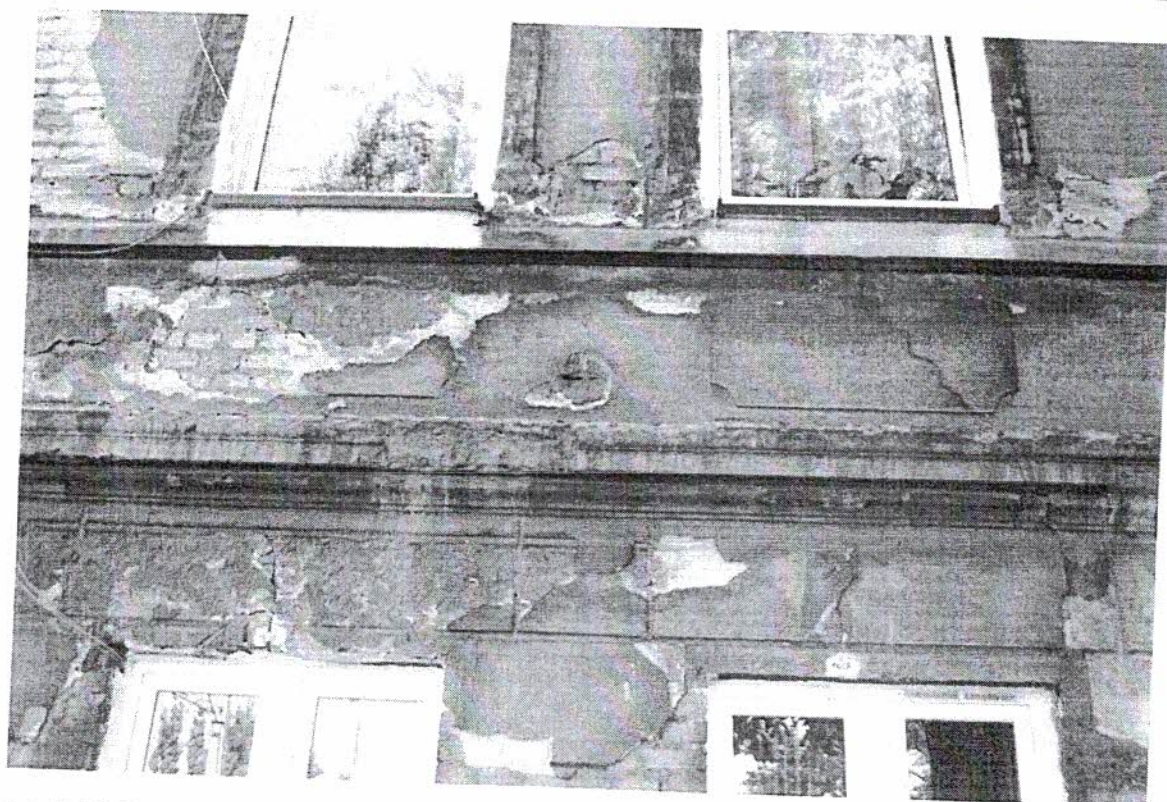
Obydwa budynki wykazywały w maju 2014 r. podobne uszkodzenia, przede wszystkim w postaci licznych i rozległych spękań ścian, głównie w strefach nadprożowych i pasów podokiennej. Dokumentację fotograficzną tych uszkodzeń zamieszczono w załączniku 1 (fot. 3-11)

Szczegółowe oględziny spękań wskazywały na ich dawne pochodzenie, szacowane na co najmniej kilkanaście lat, o czym świadczyły szaro-czarne, przybrudzone przełamy cegieł i zapraw. Spękania ścian budynków wynikają z ogólnie niskiej sztywności przestrzennej ich konstrukcji, w tym zwłaszcza braku wieńców w poziomie każdej kondygnacji. A także z niskiej wytrzymałości konstrukcji murowej powiązanej słabą zaprawą wapienną. Dla tego typu konstrukcji spękania ścian w strefach nadprożowych mogą powstawać („ze starości”) w trakcie normalnego użytkowania budynków. Nie ulega natomiast wątpliwości, że warunki eksploatacyjne obu budynków pogorszyły się radykalnie po wybudowaniu w latach siedemdziesiątych ubiegłego wieku dwupasmowej arterii komunikacyjnej, która dodatkowo zbliżyła się na odległość 6-7 m od linii zabudowy. Generowane przez ruch ciężkich pojazdów drgania przenosiły się na budynki i miały istotny wpływ na stan istniejących spękań ścian.

Generalnie istniejące spękania występują w dużej ilości, jednak w zdecydowanej większości szerokość ich rozwarcia jest względnie nieduża i nie przekracza 1-2 mm. Spękania układają się na ogół lekko ukośnie i przebiegają po spoinach konstrukcji murowej. Istniejący układ pęknięć budynku nie wskazuje na ich przyczynę w ewentualnych ruchach podłoża gruntowego i nierównomierności osiadań konstrukcji.

Fot. 3 i 4. Stan spękań ścian budynku 2b w czerwcu 2014 r.

1. Naprawienie spękań poprzez lokalne przemurowania i/lub zszycie prętami stalowymi (np. systemu Helfix). Naprawa nadproży (rozparcie i wypełnienie spoin zaprawą).
2. Likwidacja okienek naświetlnych stropodachu z osadzeniem kratek nawiewno-wywiewnych zapewniających wentylowanie grawitacyjne.
3. Spięcie płaskownikami belkowań drewnianych stropu przy każdej ścianie podłużnej (pełniące funkcję wieńca). Płaskownik powinien być montowany w sposób zapewniający lekkie sprężenie konstrukcji ścian nadproży (może być np. wstępnie lekko podgrzany) i kotwiony na ścianach zewnętrznych. Poprawić osadzenie belkowań w ścianach.

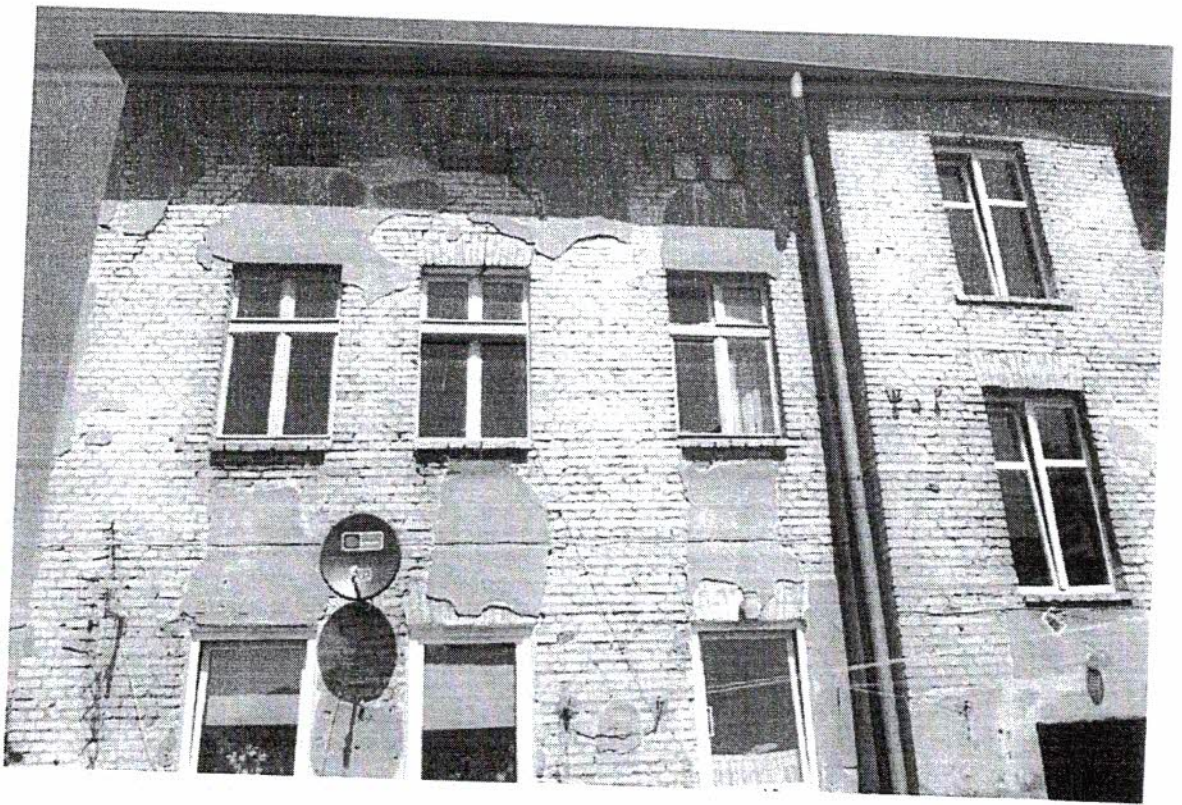
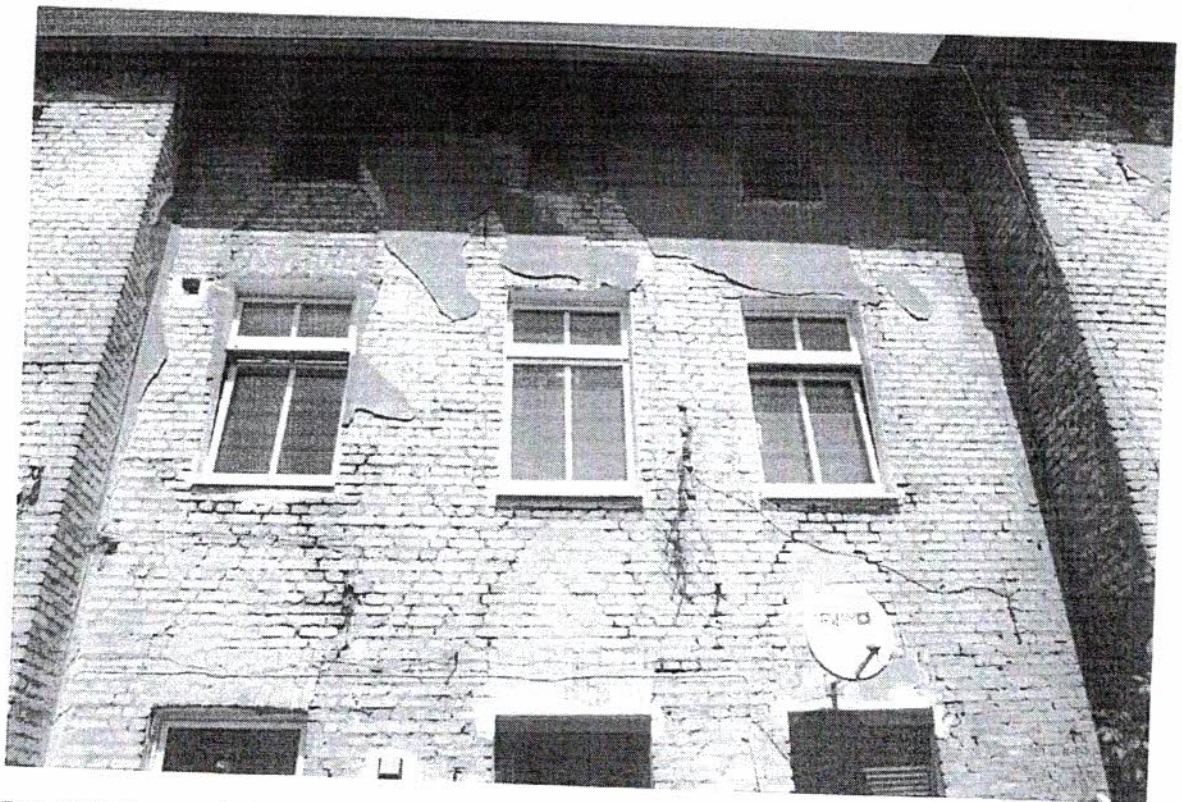
Dodatkowy udział w powstaniu uszkodzeń (zwłaszcza od strony południowej) miały ruchy termiczno-wilgotnościowe słabych ścian ekspozycyjnie wystawionych na działanie promieni słonecznych. Dotyczy to zarówno spękań ścian w strefach pasów międzyokiennej (w tym nadprożowych), jak również w przydachowych narożach budynku (fot. 12-14), gdzie na ściany oddziałują ruchy termiczne połaci dachowej.

Fot. 5 i 6. Stan spękań ścian piętra budynku 2b od strony podwórza (południowej).

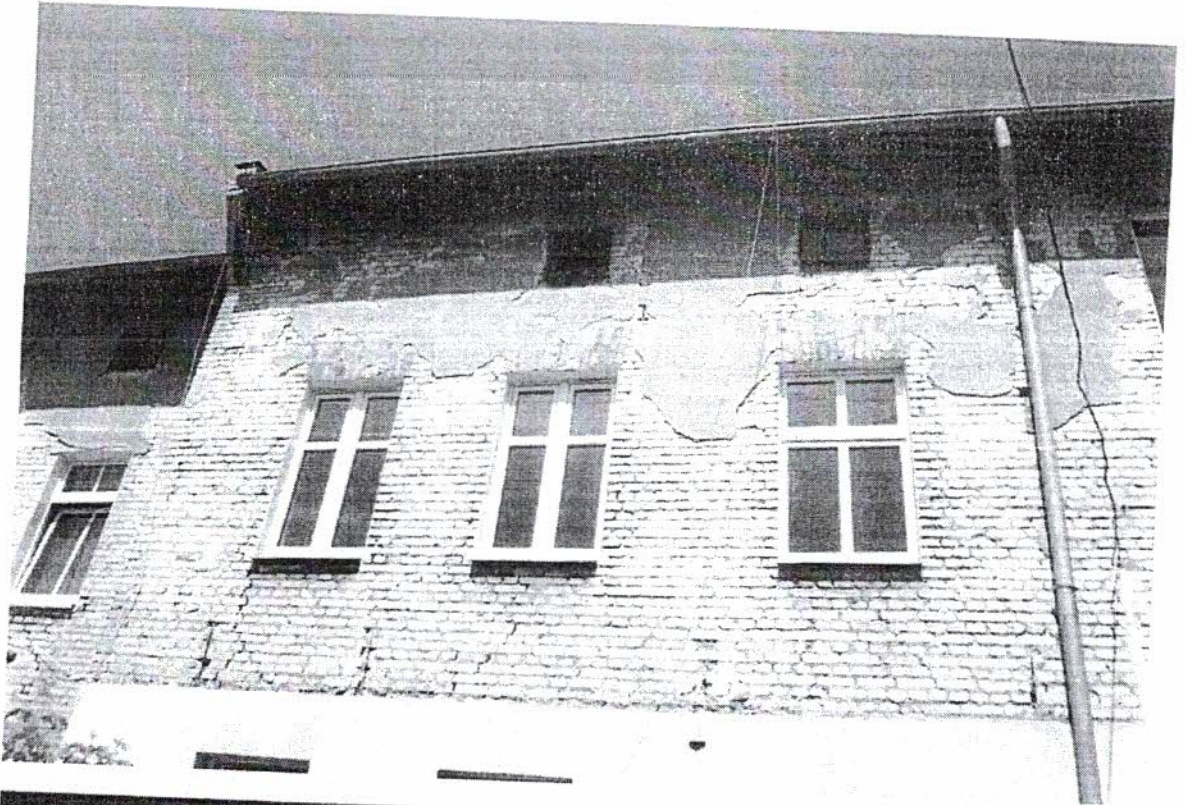
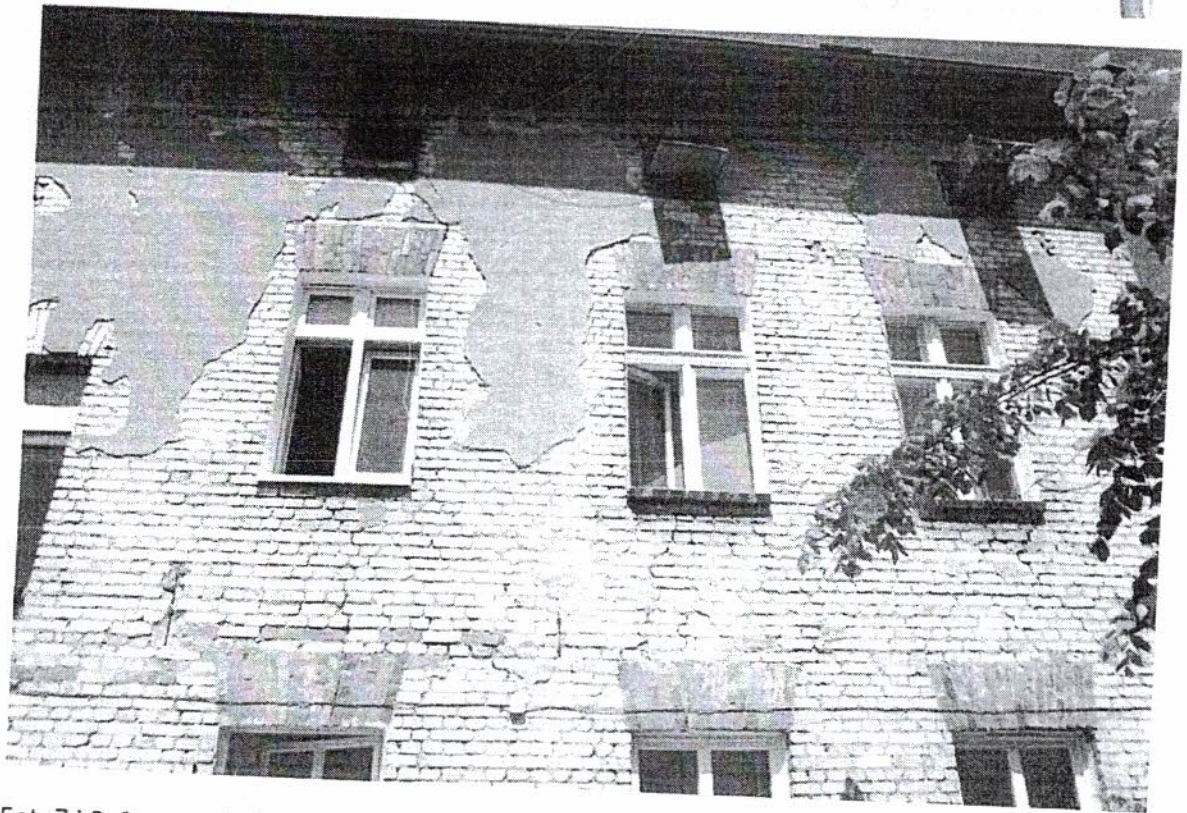
Fot. 7 i 8. Stan spękań ścian piętra budynku 2c od strony podwórza (południowej).

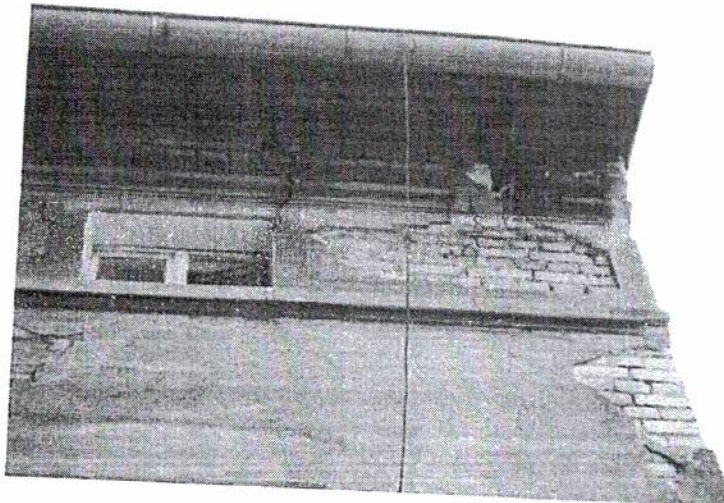
Fot. 9. Naroże szczytowe bud. 2b.

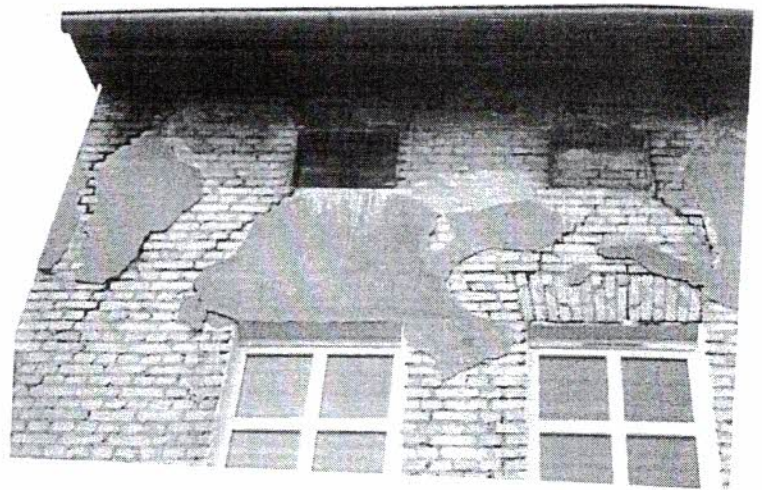
Fot. 10. Jw. lecz południowe.

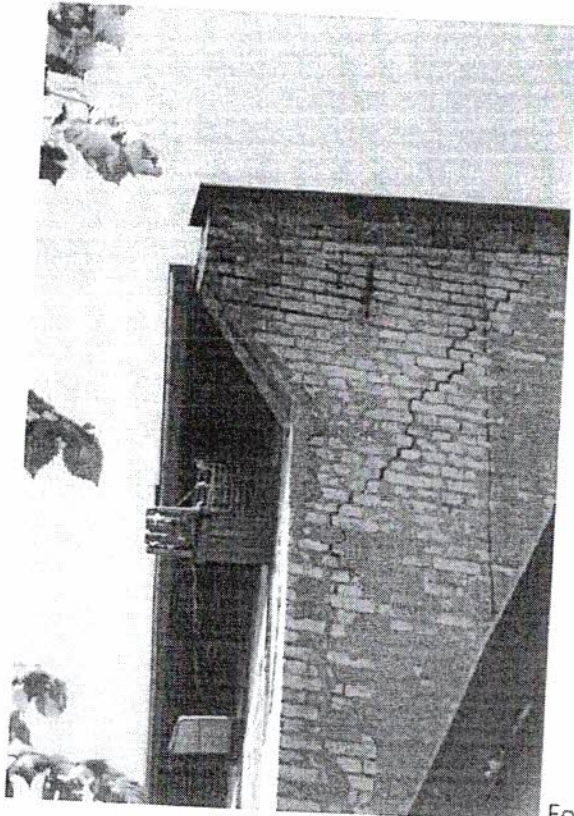
3. Przeprowadzone oględziny i badania budynków przy ul. Wojska Polskiego 2b i 2c w Bydgoszczy kwalifikują ich ogólny stan techniczny jako dostateczny. Występujące uszkodzenia ścian obu budynków znacząco obniżają ich ogólną ocenę stanu technicznego, ale w obecnej fazie rozwoju nie stanowią zagrożenia dla bezpieczeństwa użytkowania budynków. Powyższe stwierdzenie uwarunkowane jest pilną koniecznością przeprowadzenie sanacji obiektu, uwzględniającej roboty wyszczególnione w p-cie 10, przywracające elementom konstrukcji znajdujących się w złym stanie technicznym pełną sprawność użytkową. Do czasu przeprowadzenia tych robót wskazane jest okresowe monitorowanie stanu uszkodzeń (spękań) ścian budynków oraz wzmocnienie odpajającego się wspornikowego fragmentu attyki (fot. 11).

Fot. 11. Ścianka attykowa bud. 2c od południa.

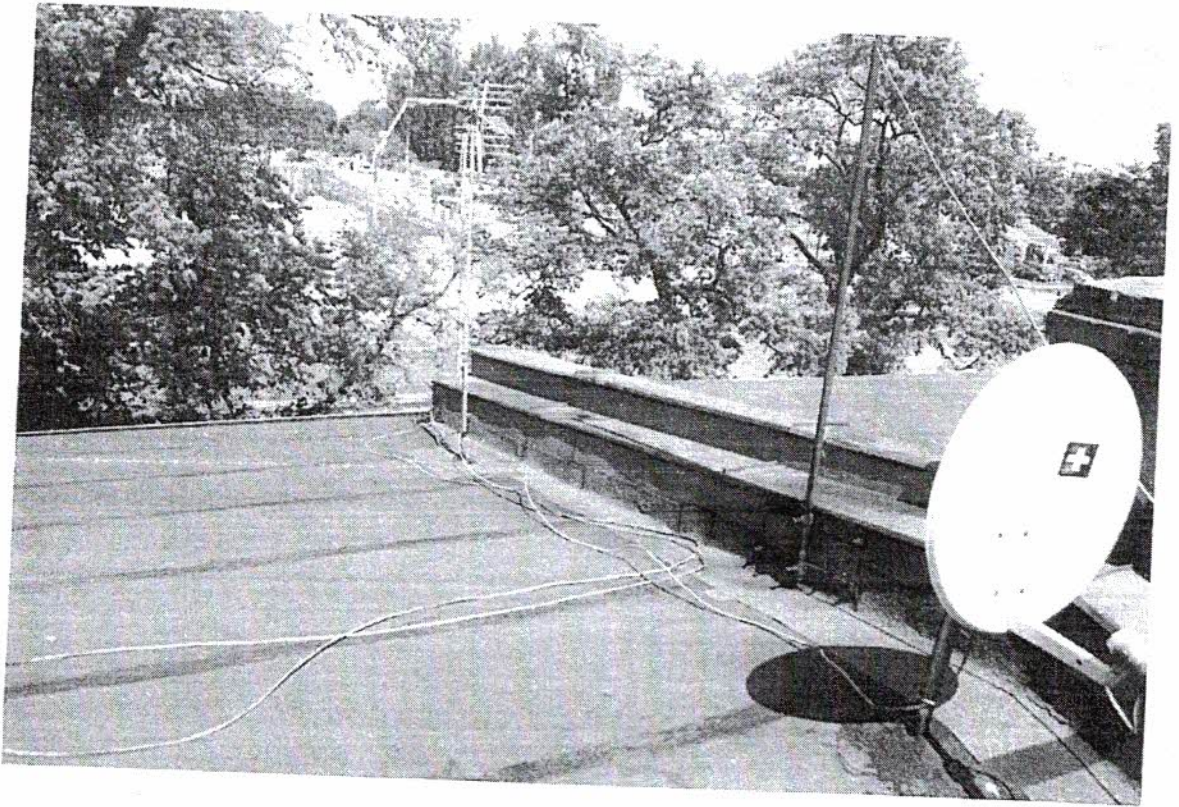
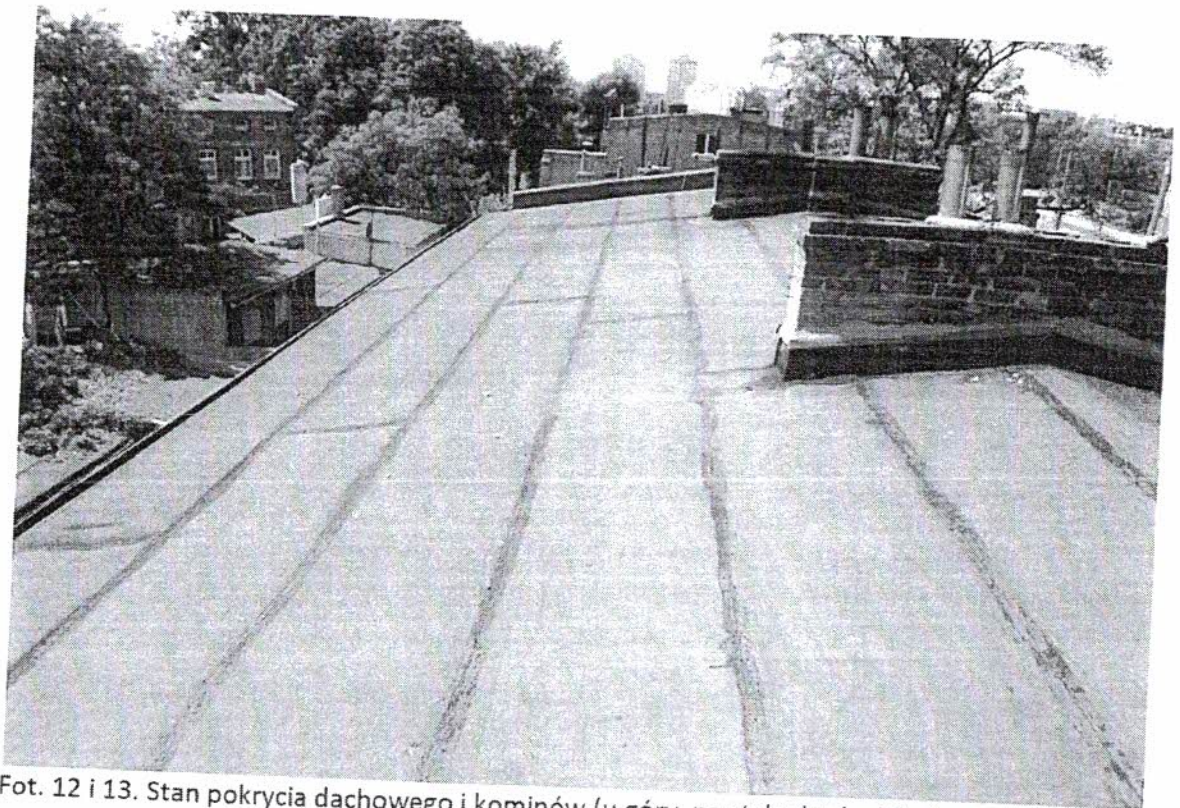
Fot. 12 i 13. Stan pokrycia dachowego i kominów (u góry na styku budynków).

Lokalne naprawy konstrukcji więźby dachowej i poszycia z zabezpieczeniem środkami ochrony bio- i p-poż. Poprawienie opierzeń kominów i ścianek attykowych. Naprawa czap kominowych.

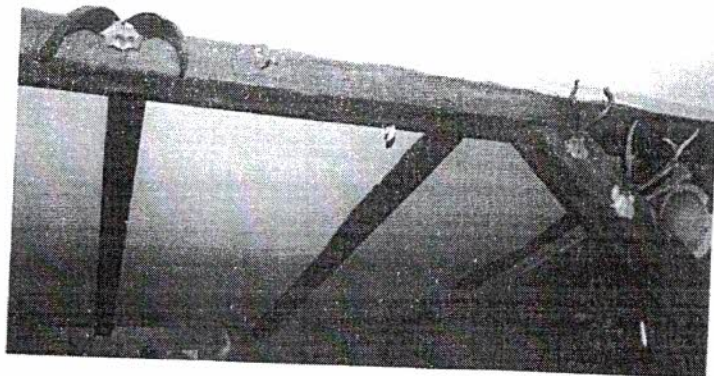
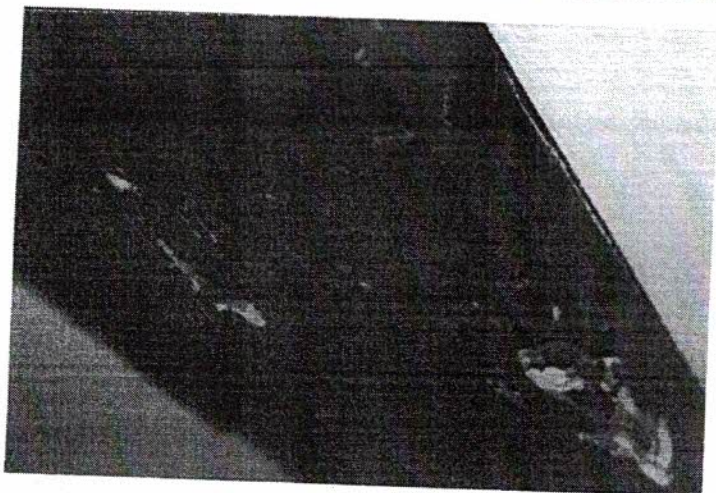
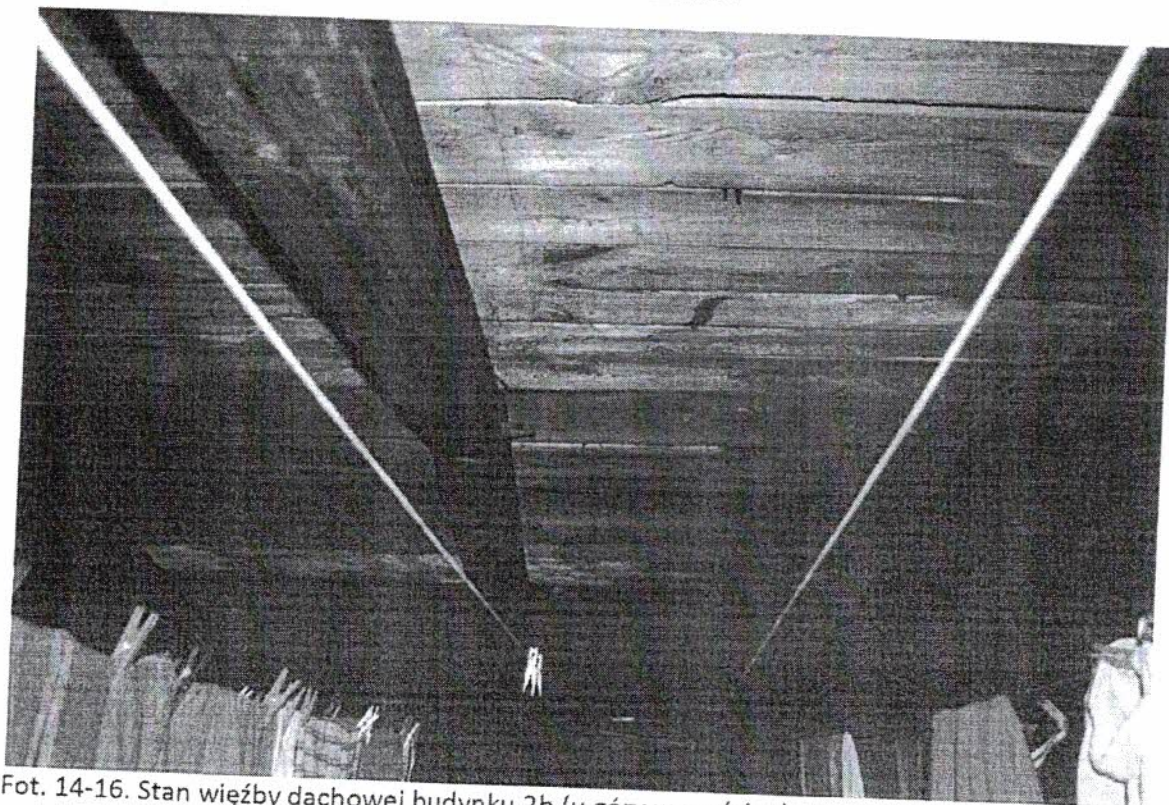
Więżba drewniana (fot. 14-18) wykazuje lokalne uszkodzenia, zwłaszcza w miejscach przecieków wód opadowych, w części mieszkalnej stropodachu budynku 2b ślady żerowania biologicznych szkodników drewna (fot. 15). Elementy i połączenia konstrukcji więźby nie wykazuje nadmiernych deformacji, rozeschnięć. Lokalnie uszkodzenia poszycia deskowego dachu. Brak zagrzybień. Pokrycie dachu z papy zgrzewalnej. Opierzenia (z punktowymi nieciągłościami) i orynnowanie blaszane, zabezpieczone antykorozyjnie. Stan techniczny – średni (25%).

Fot. 14-16. Stan więźby dachowej budynku 2b (u góry w części adaptowanej na mieszkanie).

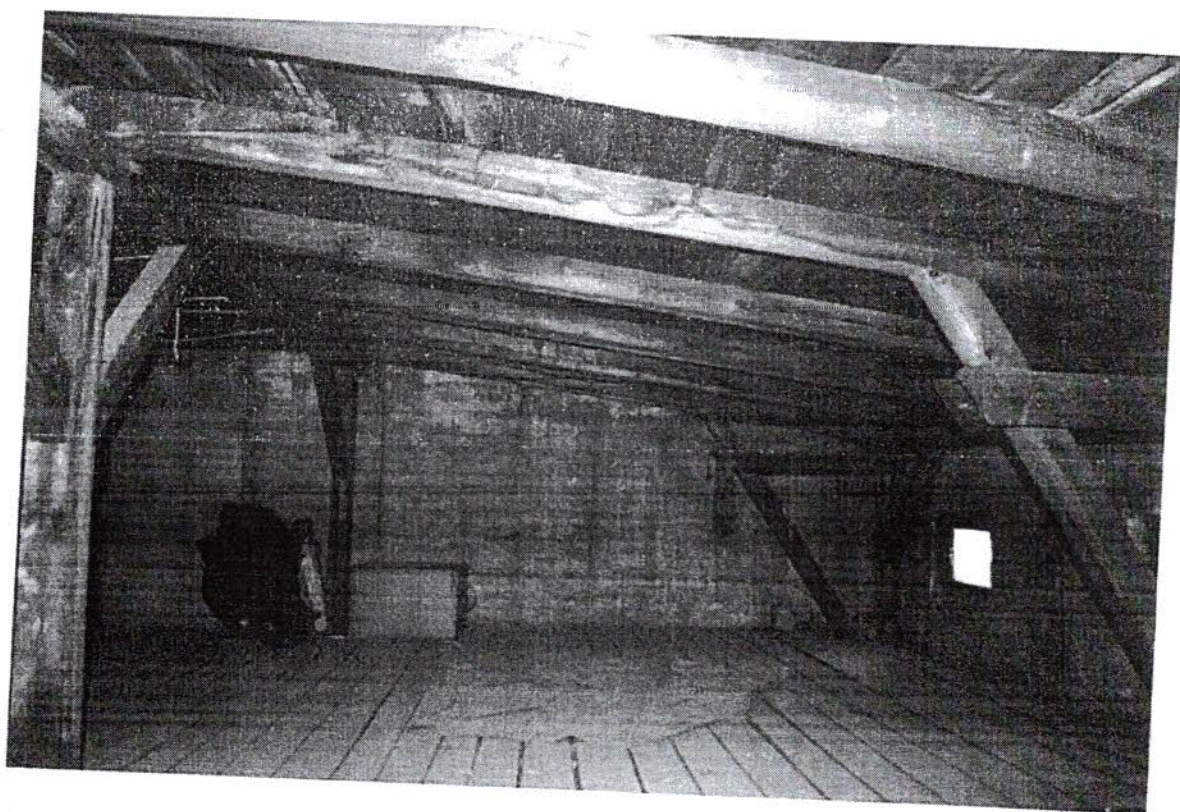
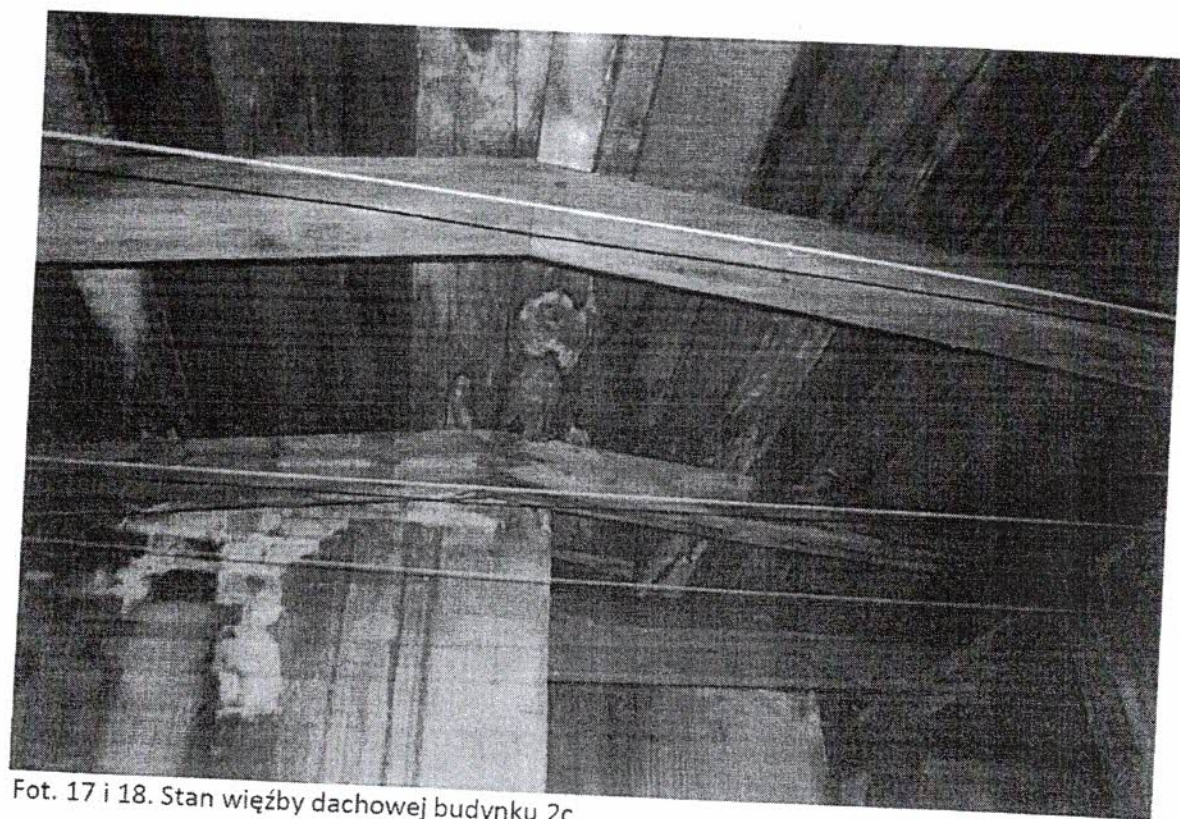
Fot. 17 i 18. Stan więźby dachowej budynku 2c.

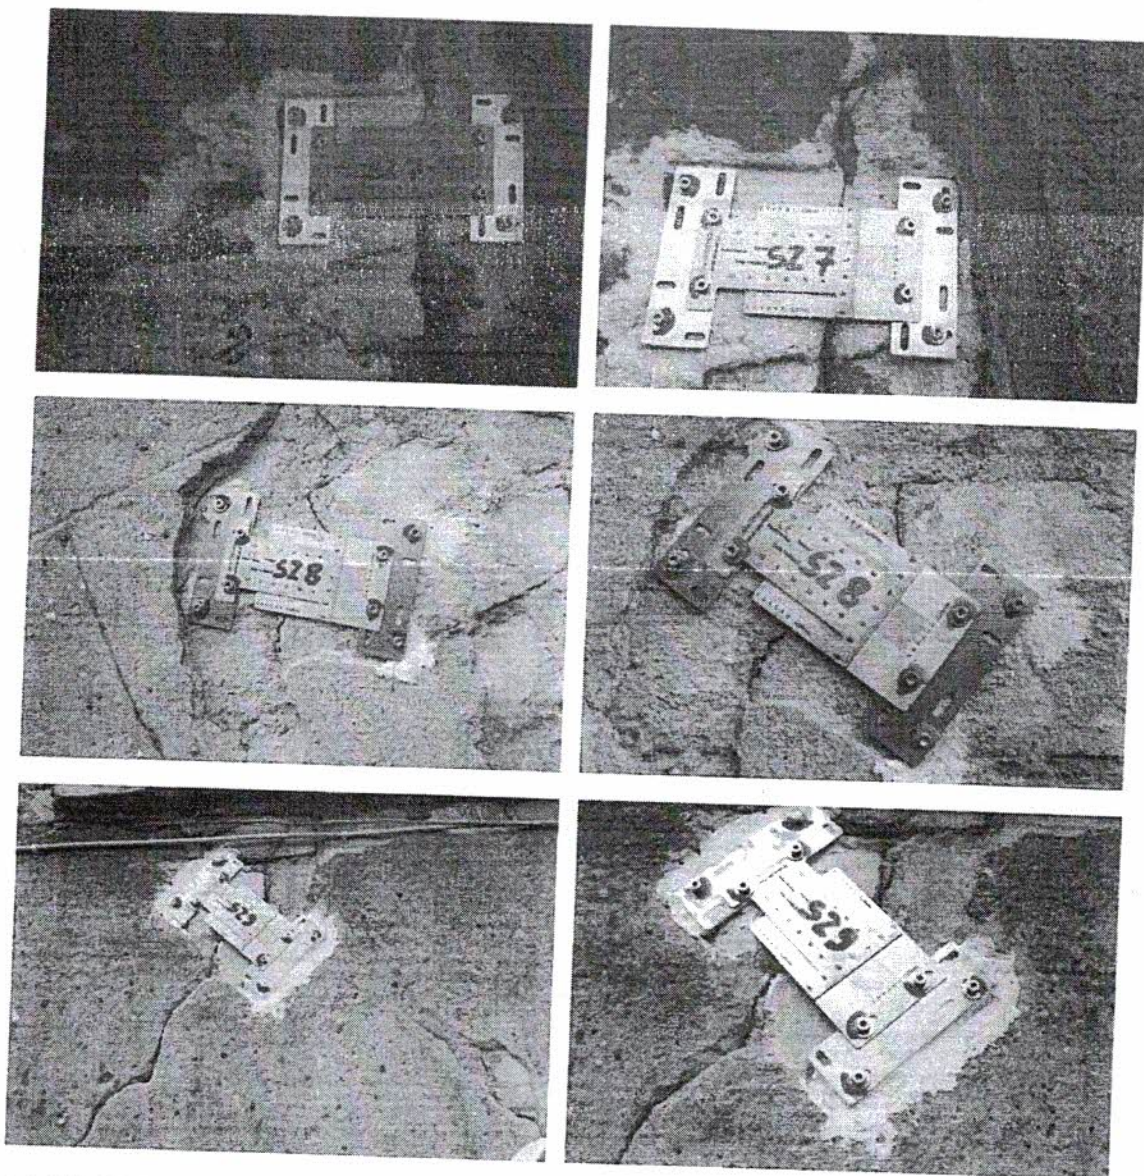
1. W całym okresie obserwacyjnym nie stwierdzono pojawienia się nowych spękań ani zarysowań konstrukcji ścian budynków, jak również - do końca września 2014 r. - nie stwierdzono powiększania się szerokości rozwarcia istniejących spękań.
2. W okresie późnojesiennie-zimowym 2014 r. odnotowano nieznaczne zwiększenie głównych spękań w granicach 0,2-0,4 mm (co ilustrują fot. 25-30), co wynika z tzw. przemieszczeń natury termicznej. Analogicznie w okresach wysokich temperatur niektóre ze spękań zmniejszały swą szerokość. Pasywny stan pęknięć nadproży ilustrują fot. 31-32.
3. Nie stwierdzono jakichkolwiek uszkodzeń innych elementów konstrukcji i wykończeniowych obu budynków. Nie odebrano również zgłoszeń ewentualnych uszkodzeń od lokatorów budynków (aczkolwiek dla wielu z nich wibracje z budowy były uciążliwe i niepokojące, zwłaszcza te powodujące drżenie szklanek na stole).

Fot. 25-30. Pary pomiarów zmian szerokości rozwarć pęknięć ścian, stan w czerwcu (po lewej) i w grudniu 2014 r. (wskaźnikami NeoStrain założonymi przez budowniczych galerii).

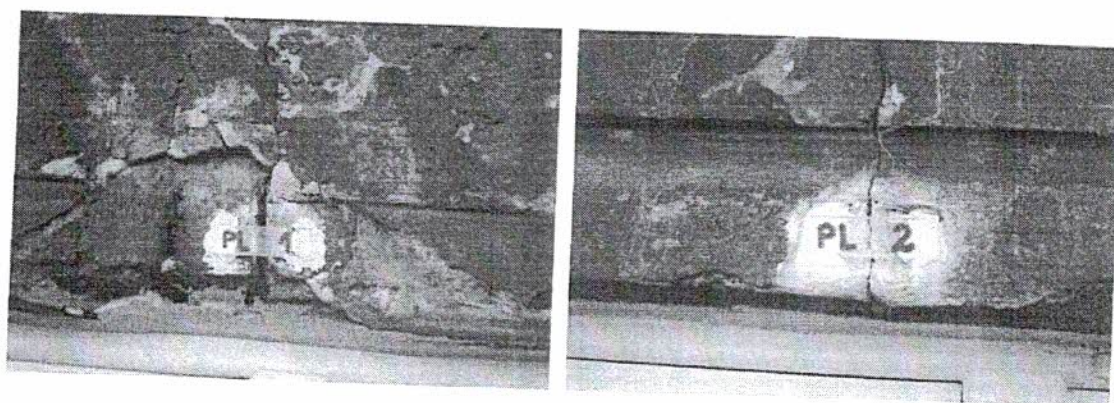
Fot. 31-32. Nieuszkodzony stan w grudniu 2014 r szklanych „plomb” założonych na pęknięciach nadproży w maju 2014 r. (przykładowo).

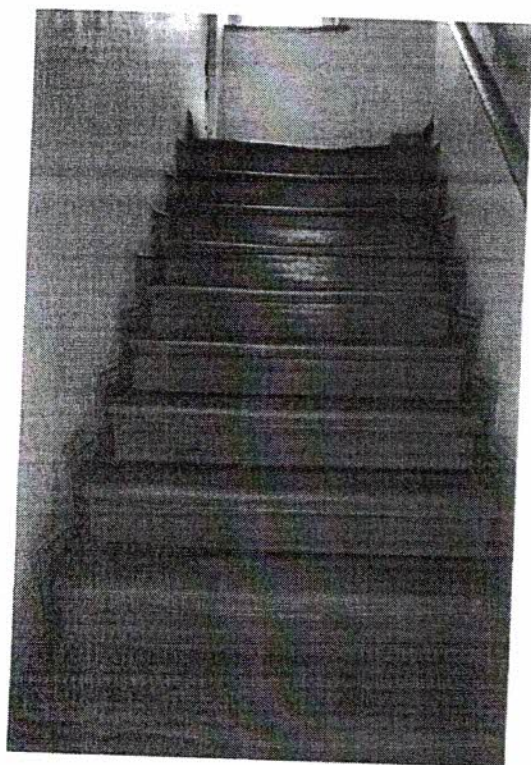
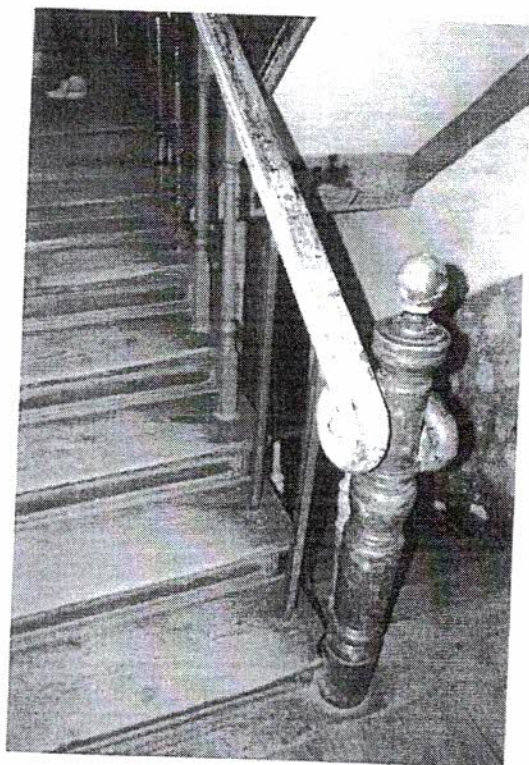
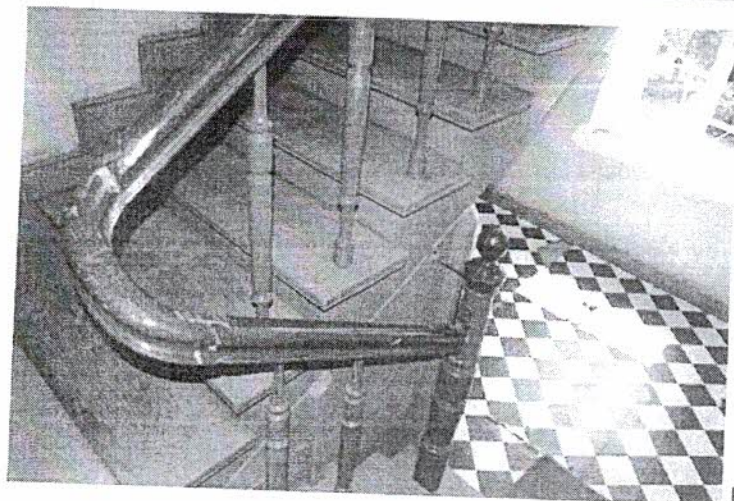
Drewniane. Lokalnie deformacje kształtu. Duże uszkodzenia natury mechanicznej stopnic (zużycie) i podłóg (20-22). Obluzowanie balustrad. Ubytki tralek w balustradach. Brak ognisk korozyjnych i zagrzybień. Stan techniczny – dopuszczający (60%).

Fot. 20-22. Stan schodów.

Remont kapitalny z wymianą zniszczonych elementów. Wymiana podłóg na klatkach schodowych.

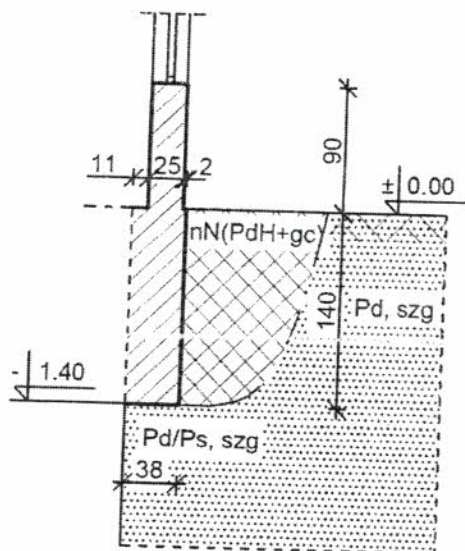
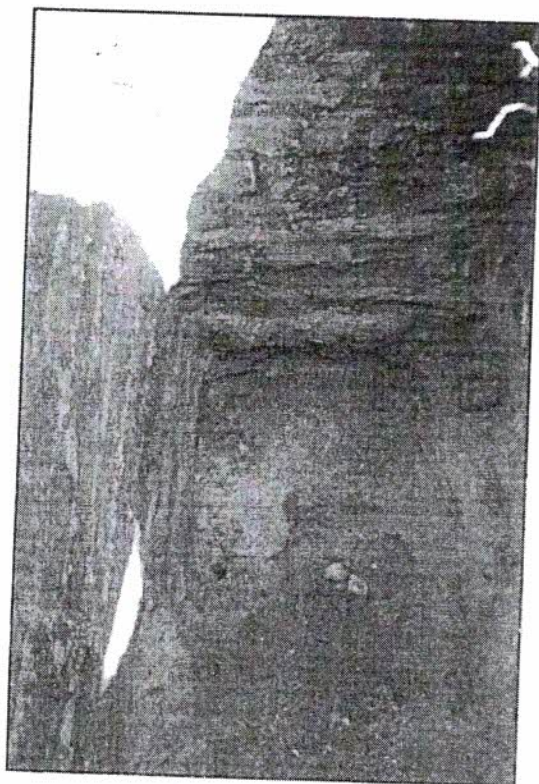
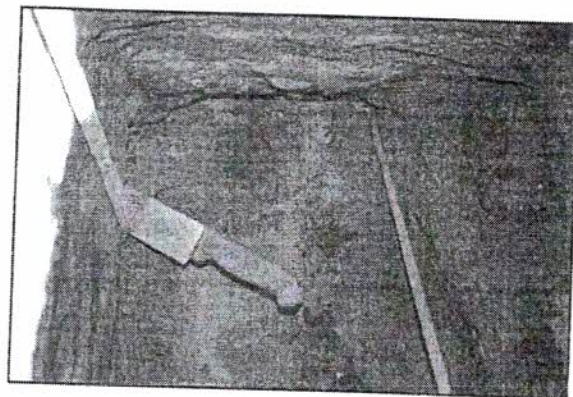
## ODKRYWKA FUNDAMENTU (1:50)

- poziom posadowienia obydwóch budynków jest taki sam i kształtuje się ok. 1,40 m poniżej poziomu terenu (ppt.),
- funkcję fundamentów pełnią ściany z cegły ceramicznej pełnej na zaprawie cementowo-wapiennej o grubości ok. 0,38 m.. bez tzw. odsadzki fundamentowej.
- ściany fundamentowe spoczywają na gruntach rodzimych – piaskach drobnych na pograniczu średnich Pd/Ps w stanie średnio zagęszczonym.
- ściany nie są izolowane pionowo, ani poziomo.

1. Obydwa budynki posadowione są na tej samej głębokości ~1.40 m ppt.
2. Ściany fundamentowe z cegły ceramicznej pełnej bez odsadzek oraz izolacji poziomej i pionowej.

Fotografie odkrywki (po lewej ściana fundamentowa budynku Wojska Polskiego 2b (nóż), po prawej budynku 2c).

1. Wykonać pionową izolację przeciwwilgociową ścian (np. z folii kubelkowej).
2. Wykonać izolację poziomą przeciwwilgociową w poziomie stropu nad piwnicami (np. stworzenie przepony hydrofobowej techniką iniekcji dla zabezpieczenia ścian przeciwko kapilarnemu podciąganiu wody).
3. Zamurować otwory okienek naświetlnych z osadzeniem kratek nawiewno-wywiewnych zapewniających wentylowanie grawitacyjne piwnic budynku 2c.
4. Sprawdzić stan zasypania piwnic budynku 2b. Zlikwidować pozostałe jeszcze niezasypane pomieszczenia pod podłogami parteru. Zapewnić wentylowanie i ocieplenie podłóg parteru.
