# PROJEKT BUDOWLANY

**ZADANIE:** Remont płyt balkonowych

**LOKALIZACJA:** ul. Garbary 24  
Bydgoszcz  
Obręb 81; Działka 106/1;1

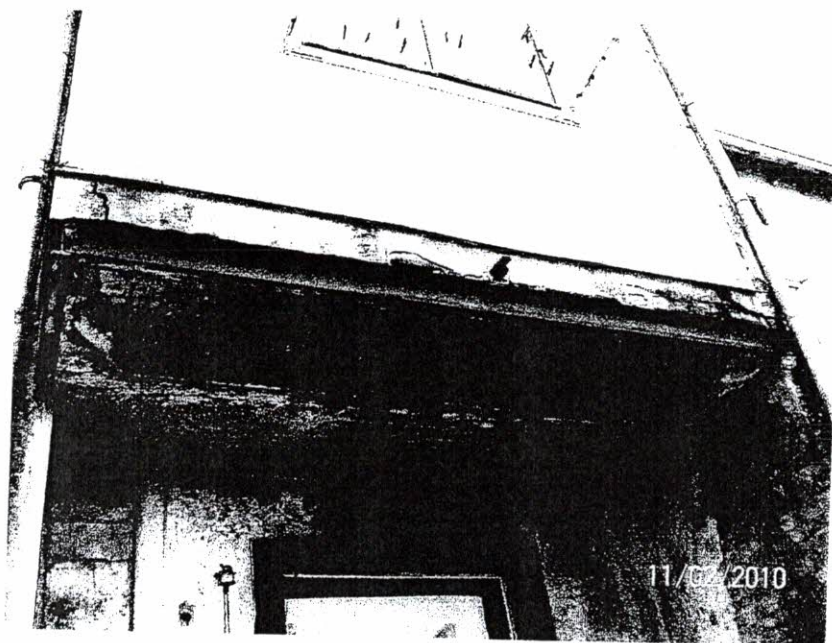
Konstrukcję nośną płyt balkonowych wykonano jako ceramiczną, z cegły pełnej na zaprawie wapienno-cementowej, obramowaną kształtownikami stalowymi z I 160. Dwuteowniki tworzą ramę, której krótsze ramiona zamocowane są wspornikowo w ścianie budynku i połączone na końcach dodatkowym elementem usztywniającym z takiego samego profilu (I 160) – Fot.1.

*Fot. 1. Widok ramy stalowej i płyty balkonowej od dołu.*

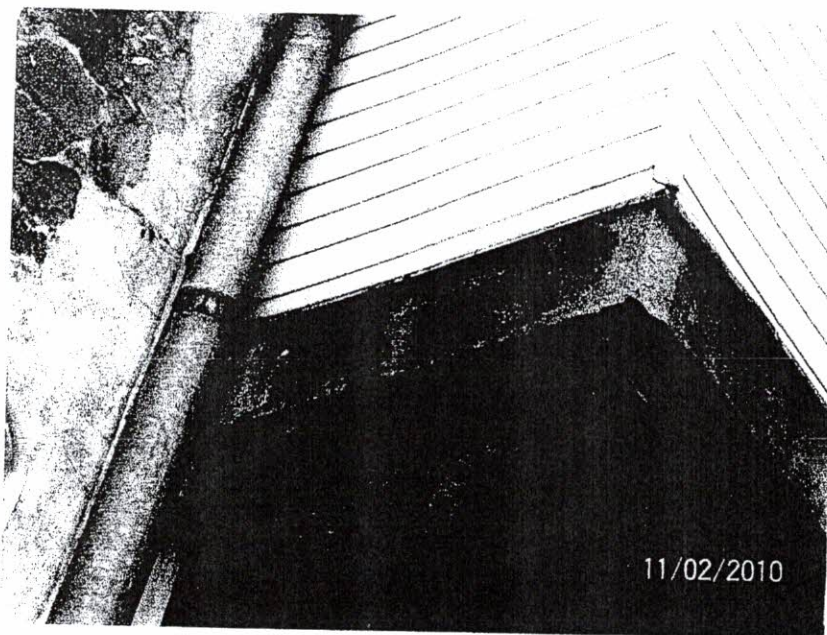
Połączenia elementów stalowych wykonane są za pomocą śrub a górna powierzchnia płyt wykonana jest w formie posadzki, z której wyprowadzono na zewnątrz rurkę odwadniającą (Fot.2).

*Fot. 2. Połączenie elementów stalowych ramy balkonu.*
