EKSPERTYZA MYKOLOGICZNO-BUDOWLANA

OBIEKT: Budynek mieszkalny

LOKALIZACJA: ul. Obrońców Bydgoszczy 11
Bydgoszcz

Bydgoszcz, kwiecień/maj 2015 r.

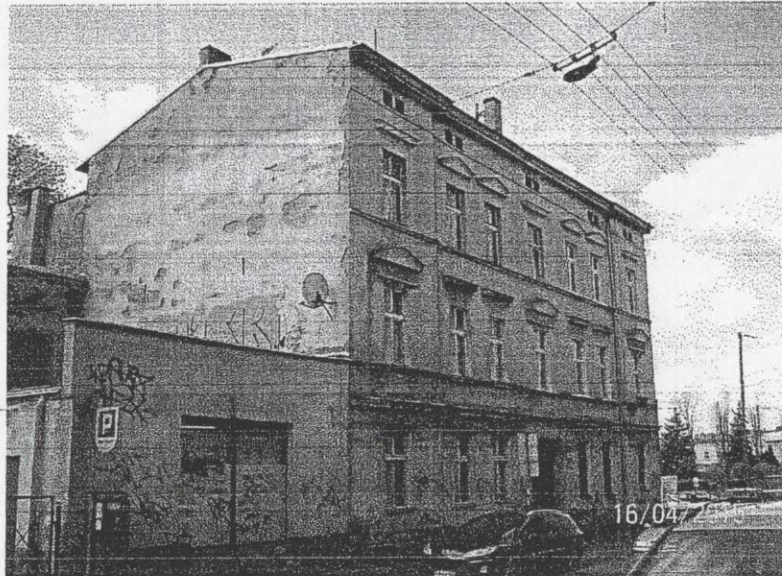
Fot.1. Widok ogólny budynku od strony ulicy Obrońców Bydgoszczy.

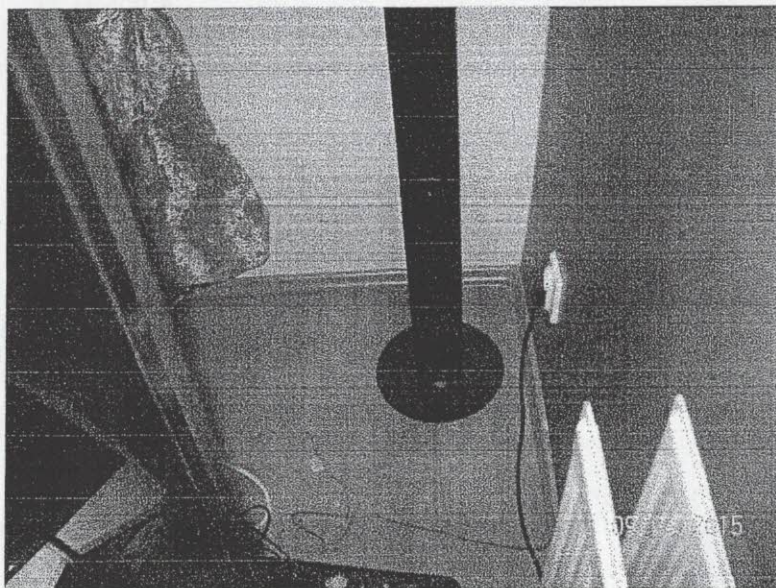
Przeprowadzone dla celów niniejszej ekspertyzy pomiary wykazały, że wilgotność ścian zewnętrznych w poziomie parteru jest prawidłowa i wynosi ok. 4% (pomiar przeprowadzono w mieszkaniu nr 2). Potwierdza to bardzo dobry stan tynków i powłok malarskich znajdujących się w lokalu (Fot.2).

Fot.2. Fragment ściany zewnętrznej w mieszkaniu nr 2, bezpośrednio nad podłogą.

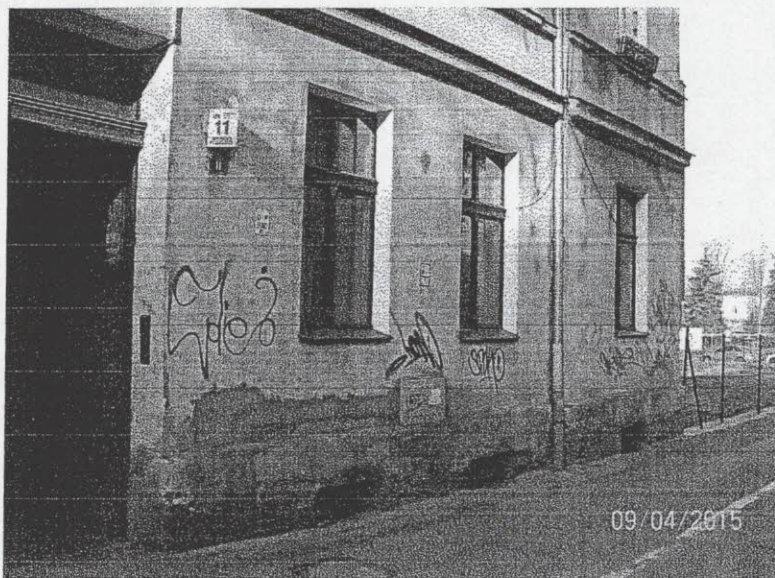
Inną, wyższą wartość wilgotności, uzyskano przy badaniach dokonanych w piwnicy budynku i na zewnętrznej powierzchni ścian. W zależności od wysokości nad poziomem posadzki piwnicy i powierzchnią przylegającego terenu, wartość wilgotności wahała się od 5% do 10%, co odpowiada rozpiętości od stanu podwyższonej wilgotności do stanu mocno wilgotnego, przy czym najwyższe zawilgocenie ściany występowało bezpośrednio nad posadzką piwnicy i powyżej rzędnej chodnika. Taki rozkład zawilgocenia muru wynika zarówno z kapilarnego podciągania wilgoci z gruntu jak i absorpcji wód opadowych, których zastoiska powstają na chodniku, po opadach deszczu. Efektem tego jest między innymi zniszczenie dolnych partii tynków zewnętrznych, których ubytki są wyraźnie widoczne na elewacji południowej budynku (Fot.3).

Fot.3. Ubytki tynków zewnętrznych nad poziomem chodnika.

W zakresie poprawy (zmniejszenia) stanu zawilgocenia konstrukcji murowej budynku proponuje się wykonanie zabezpieczeń ograniczających możliwość dostępu wilgoci i wody opadowej do wnętrza konstrukcji murowej. Zaleca się podjęcie następujących kroków:

- usunięcie nawierzchni chodnika na szerokości ok. 1,00 m wzdłuż elewacji frontowej i odkrycie oraz oczyszczenie ściany fundamentowej do głębokości jej posadowienia,
- skucie uszkodzonych tynków nad chodnikiem i oczyszczenie podłoża murowego,
- zabezpieczenie oczyszczonego muru cementowym szlamem wodoszczelnym. Pozwoli to na stworzenie bariery dla wód opadowych i zapobiegnie wnikaniu wilgoci do wnętrza struktury ścian,
- ocieplenie ściany poniżej poziomu chodnika przy użyciu płyt ze styroduru,
- zasypanie wykopu i odtworzenie nawierzchni chodnika,
- uzupełnienie tynku na powierzchni ściany, powyżej poziomu chodnika,
- wykonanie fasety na styku ścian piwnic i posadzki przy pomocy szpachlówki uszczelniającej,
- pokrycie fasety szlamem uszczelniającym.

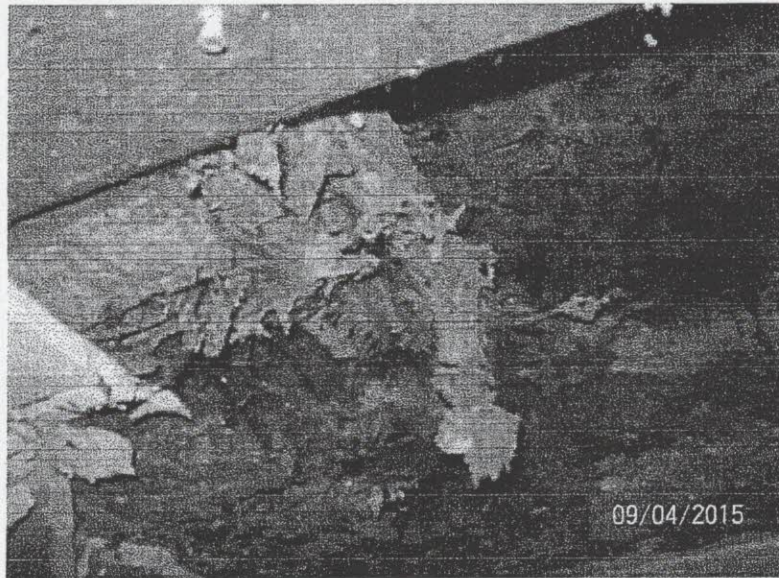
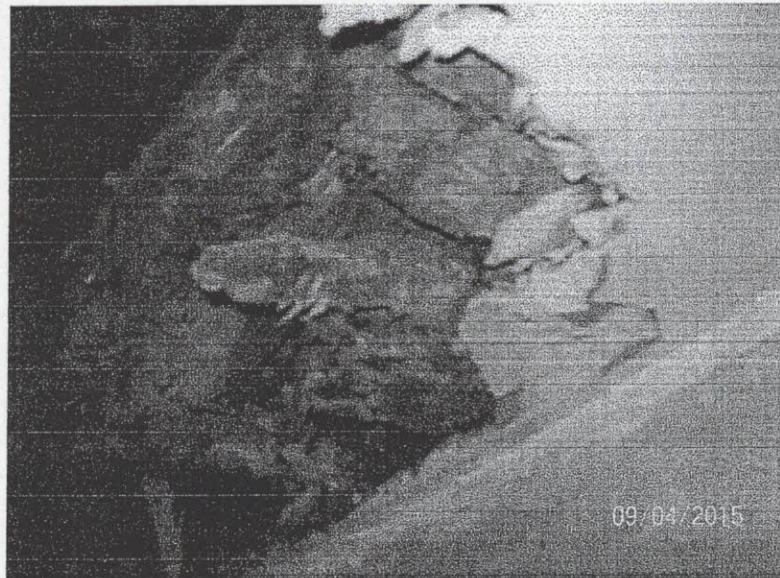
Oceny stanu technicznego belek stropowych znajdujących się pod mieszkaniem nr 2 dokonano na podstawie odkrywek wykonanych w piwnicach. W tym celu częściowo usunięto podsufitkę i deski w pomieszczeniach nr 4 i 5 znajdujących się pod lokalem, odsłaniając fragmenty belek nośnych. Oględziny drewnianych elementów konstrukcyjnych w pomieszczeniu nr 4 wykazały ich zaawansowaną próchnicę i, co bezpośrednio z nią zwią-

zane, znaczny spadek wytrzymałości mechanicznej belek stropowych. Ubytki w strukturze drewna były znaczne a niektóre ich fragmenty całkowicie zniszczone (Fot.4,5).

Fot.4,5. Fragmenty zniszczonych belek stropowych w pomieszczeniu nr 4 w piwnicy.

W rezultacie czynności przeprowadzonych podczas wizji lokalnej ustalono, że najpoważniejsze problemy i zagrożenia związane z eksploatacją lokalu nr 2 oraz znajdujących się pod nim pomieszczeń piwnicznych, wynikają ze zniszczenia i osłabienia elementów konstrukcyjnych stropu międzykondygnacyjnego. Z tego powodu, za najistotniejsze z punktu widzenia bezpieczeństwa obiektu należy uznać wzmocnienie jego elementów nośnych. W ramach planowanych prac remontowych stropu zaleca się przeprowadzenie następujących czynności:

- Czasowo opróżnić, na okres trwania remontu, zarówno mieszkanie nr 2 jak i znajdujące się pod nim pomieszczenia piwniczne,
- Całkowicie usunąć podsufitkę w pomieszczeniach zlokalizowanych na poziomie kondygnacji podziemnej budynku,
- Podeprzeć i wypoziomować za pomocą stempli teleskopowych odsłonięte belki drewniane stropu,
- Zdemontować poszycie podłogi, polepę oraz deski stanowiące wsuwkę w pomieszczeniach lokalu nr 2 znajdujących się nad piwnicami nr 1,2,3,4,5,
- Zamontować nowe belki drewniane o przekroju 16 x 26 /cm x cm/ w bezpośrednim sąsiedztwie istniejących, spróchniałych belek stropowych, opierając je na ścianach nośnych,
- Zdemontować stemple teleskopowe,
- Wykonać nowe warstwy stropu międzykondygnacyjnego wg załączonego przekroju, podłogę w lokalu mieszkalnym oraz podsufitkę z płyt gipsowo-kartonowych.

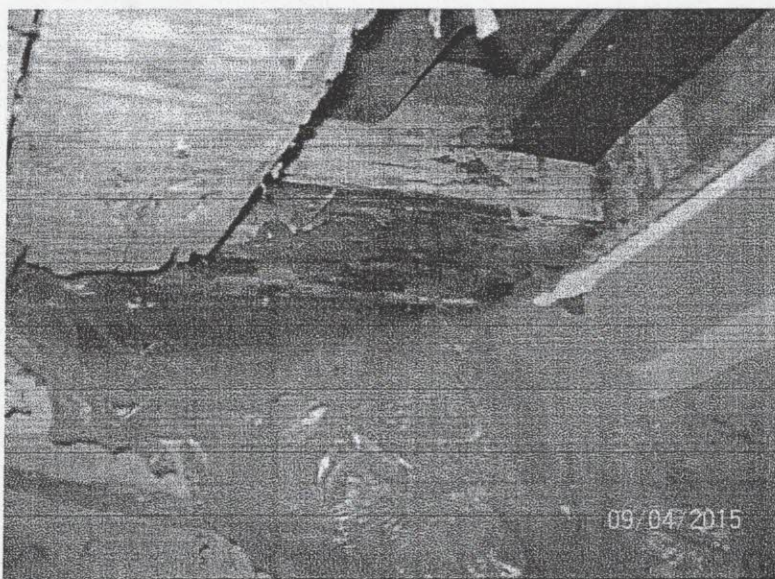
Próchnica i ubytki w strukturze drewna widoczne były również na powierzchni belek stropowych odsłoniętych w pomieszczeniu piwnicznym nr 5. Największy zakres zniszczeń spowod-

wanych korozją biologiczną stwierdzono na dolnej powierzchni elementów konstrukcyjnych stropu (Fot.6). Należy podkreślić, że badania drewna, z którego wykonane zostały belki stropowe w obydwu pomieszczeniach, nie wykazały nadmiernej obecności wilgoci w jego strukturze. Zawilgocenie kształtowało się na poziomie 10% – 12%, co odpowiada stanowi powietrzno-suchemu drewna.

Fot.6. Fragment odkrytej belki stropowej w pomieszczeniu piwnicznym nr 5.

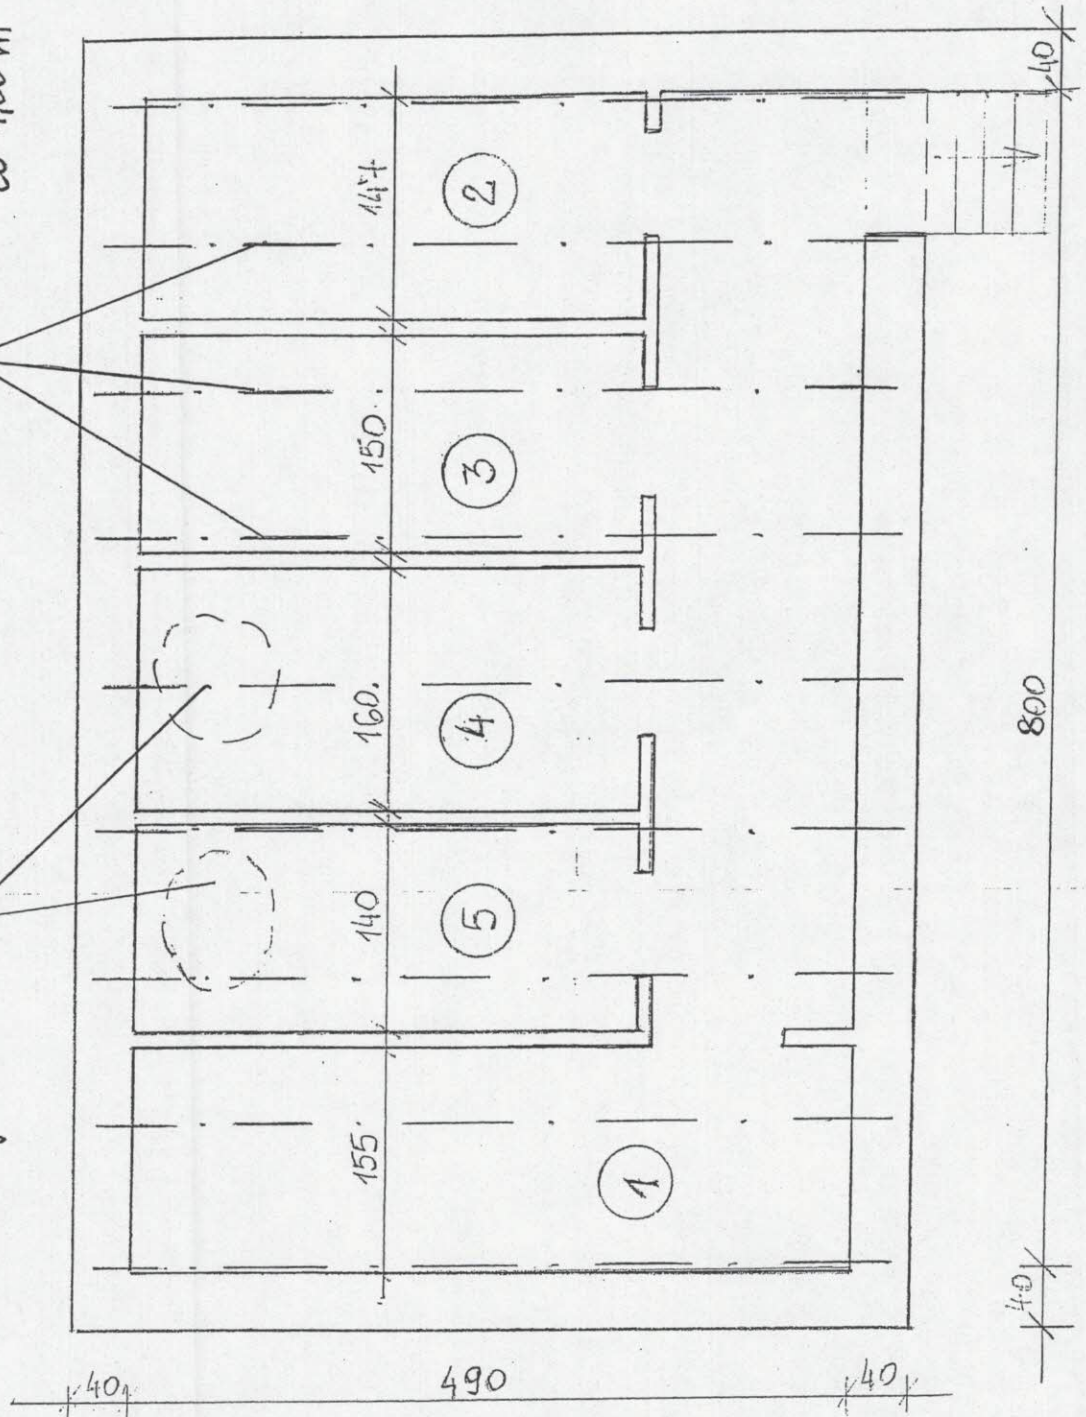
SCHEMAT STROPU NAD PIWNICĄ - SZKIC -

belki stropowe, drewniane
16 x 26 [cm x cm] $l_c = 530$ cm

co 1,00 m

miejsca wykonania
odkrywek
