PROJEKT BUDOWLANY

ZADANIE: Remont stropu międzykondygnacyjnego

LOKALIZACJA: ul. Focha 6
(stołówka CARITAS pod mieszkaniem nr 9)
Bydgoszcz
Obręb 128; Działka 209/2

Bydgoszcz, 6 czerwca 2016 r.

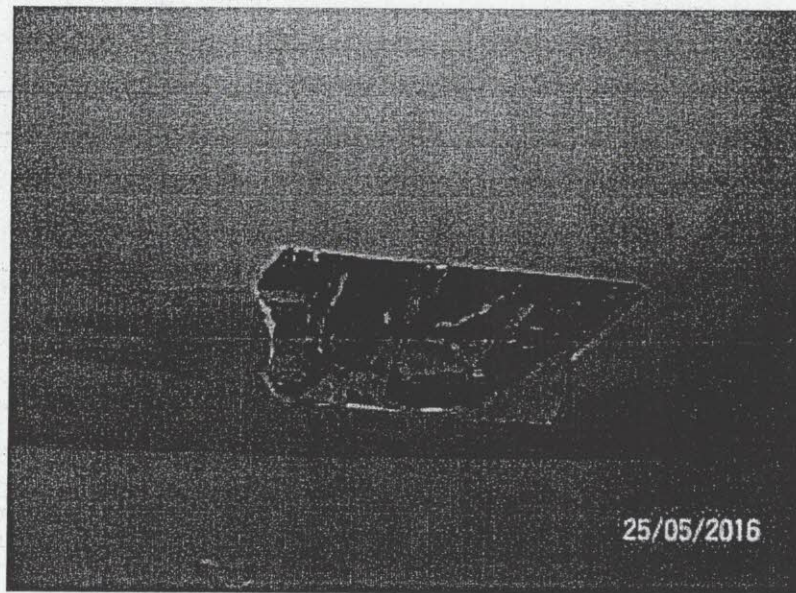
spadł na ziemię). Oceny dokonano na podstawie oględzin odkrytej części stropu w centralnej części pomieszczenia (Fot.1).

Fot.1. Miejsce odkrywki stropowej.

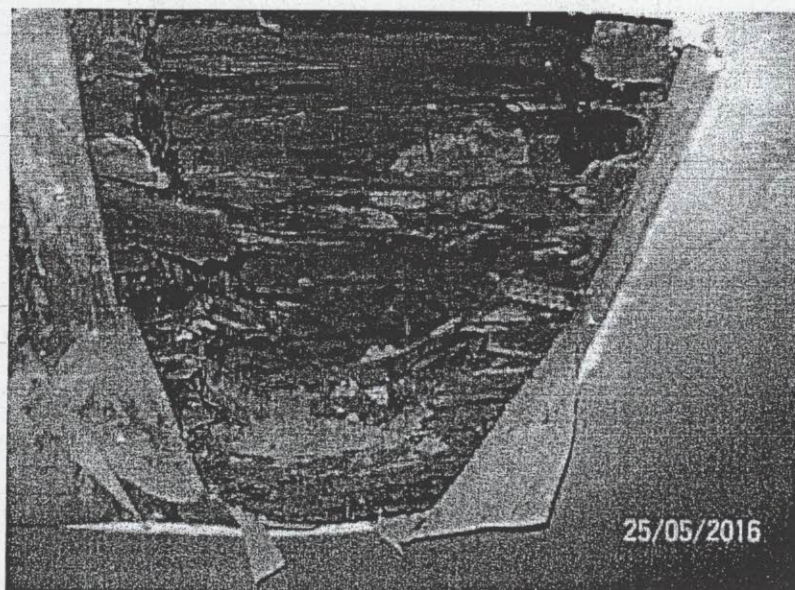
Odsłonięcie fragmentów belek wykazało, że wymiary ich przekrojów poprzecznych uległy redukcji od 50% do ok. 80% a deski stanowiące wsuwkę i podsufitkę zostały całkowicie zniszczone przez próchnicę (Fot.2). Przyczyną takiego stanu rzeczy było długotrwałe zalewanie podłogi w należącej do mieszkania numer 9 kuchni i łazience.

Fot.2. Spróchniałe elementy drewniane stropu.

- Zdemontować stemple teleskopowe,
- Usunąć spróchniałe belki drewniane (5 szt.),
- Zamontować nowe belki drewniane o przekroju 30 x 16 /cm x cm/ w miejscach lokalizacji usuniętych i zniszczonych elementów nośnych, opierając je na ścianach konstrukcyjnych i nadprożu. Wymiary przyjęto z uwagi na konieczność zachowania dotychczasowych rzędnych podłóg,

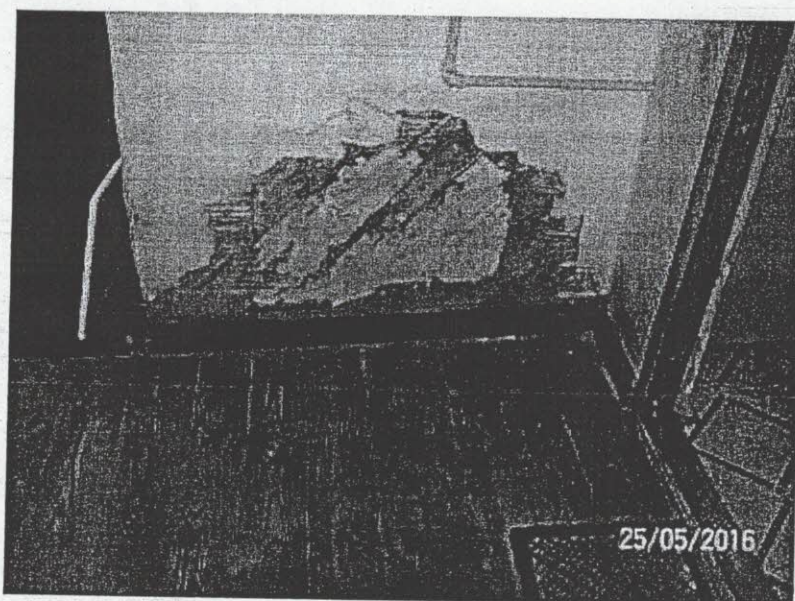
Potwierdzeniem obniżonej wytrzymałości stropu było ugięcie podłogi stwierdzone w mieszkaniu nr 9 i sąsiadującym z nim korytarzu klatki schodowej. Zniszczenia obejmowały również ścianę oddzielającą łazienkę od korytarza (Fot.3) oraz przepierzenie pomiędzy łazienką i kuchnią (ścianka działowa wyraźnie osiadła, czego efektem było powstanie szczeliny pomiędzy jej górną krawędzią a sufitem mieszkania – Fot. 4).

Fot.3. Zniszczona ściana działowa pomiędzy łazienką a korytarzem.

- Zdemontować ściankę działową oddzielającą korytarz od łazienki oraz łazienkę od kuchni mieszkania nr 9 na I piętrze (rys. nr 2),
- Zdemontować poszycie podłogi, polepę oraz deski stanowiące wsuwkę,

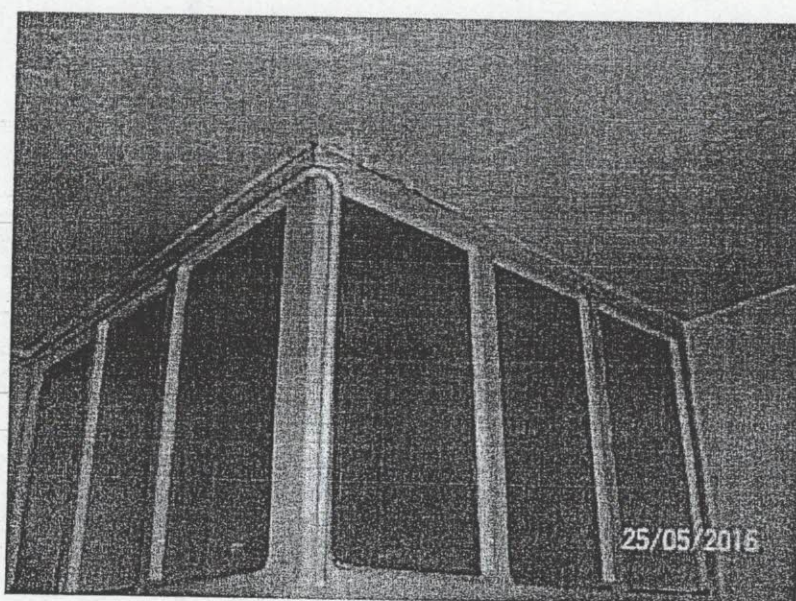
Fot.4. Szczelina pomiędzy sufitem mieszkania a przepierzeniem oddzielającym łazienkę od kuchni.

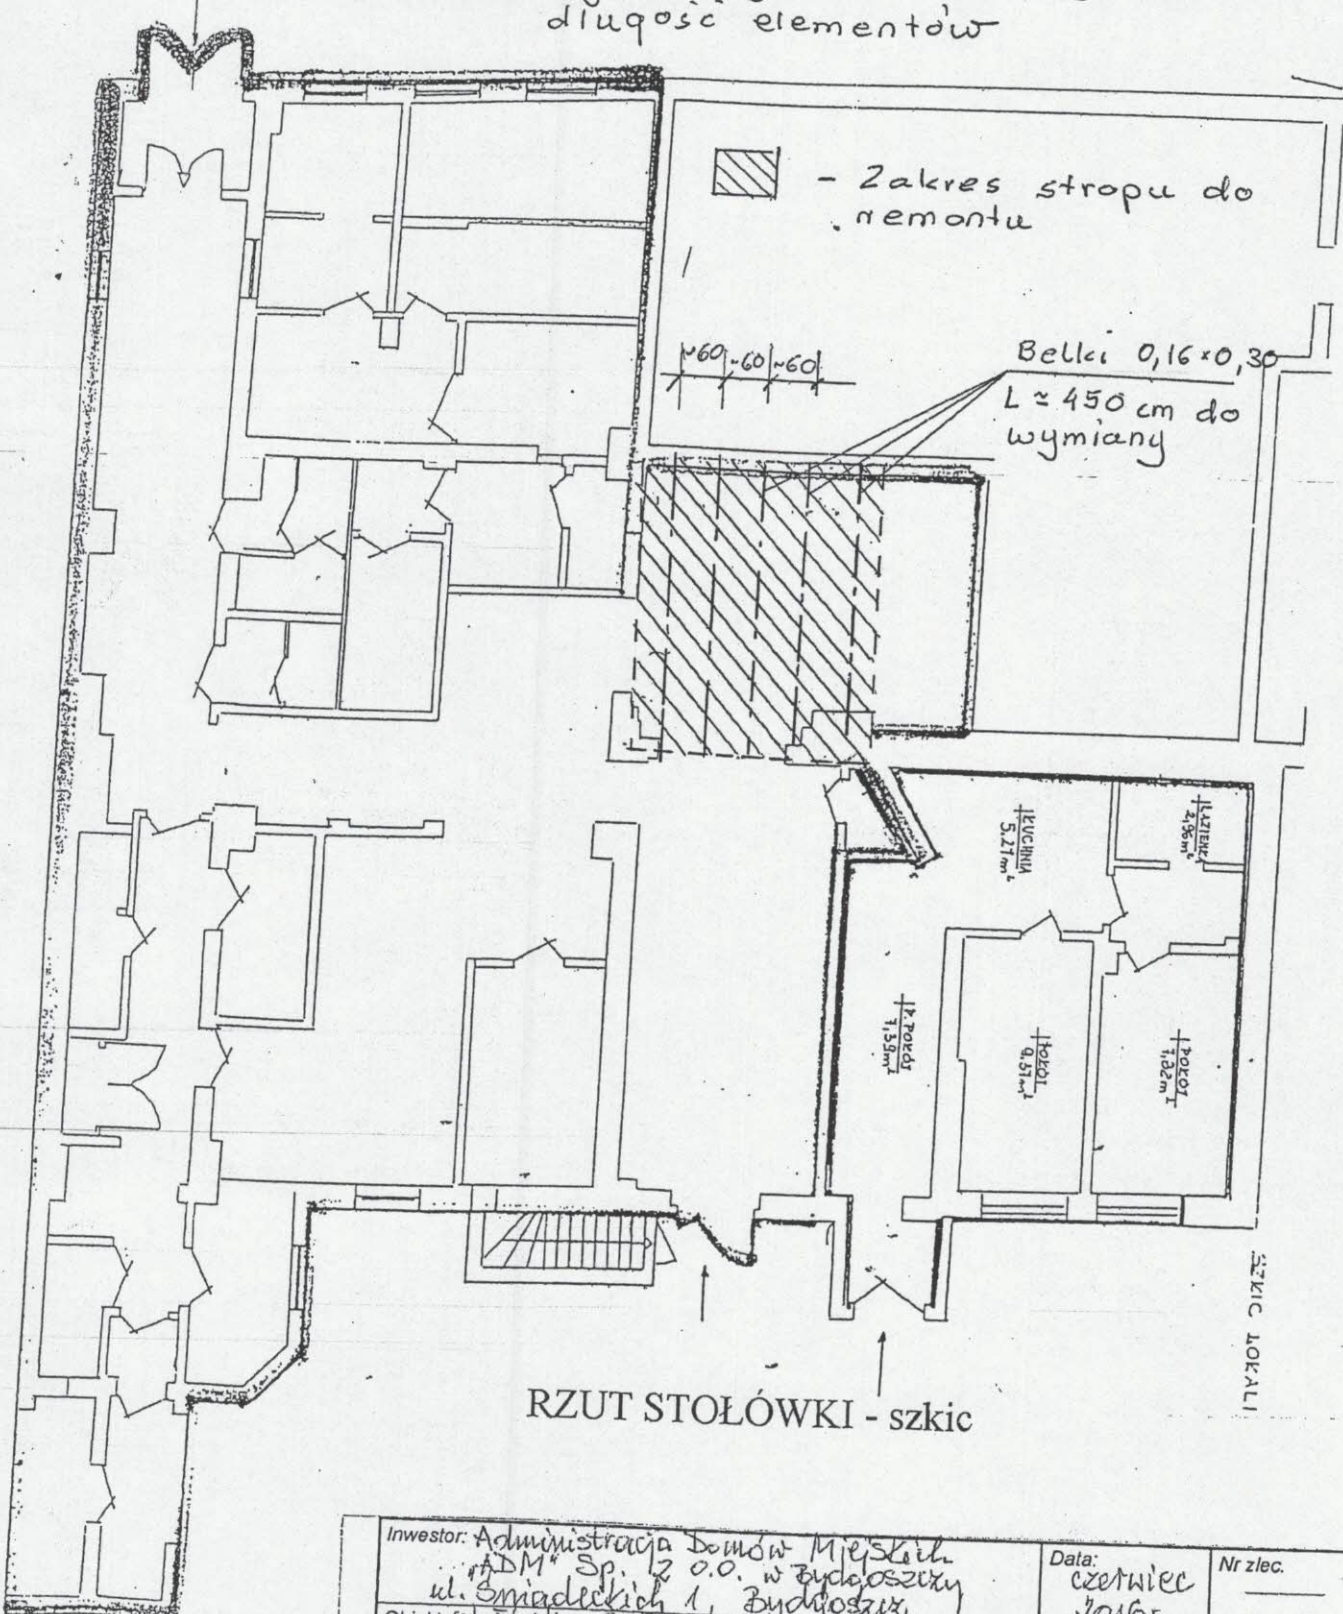
RZUT STOŁÓWKI - szkic

☒ - część stropu do wymiany

- Całkowicie usunąć podsufitkę z powierzchni stropu nad stolówką, w obszarze zaznaczonym na rysunku nr 1,
- Podeprzeć za pomocą stempli teleskopowych odsłonięte belki drewniane stropu,

UWAGA: Wymiary pomieszczenia
sprawdzić przed rozmieszczeniem
belek i wg nich dobierać
długość elementów

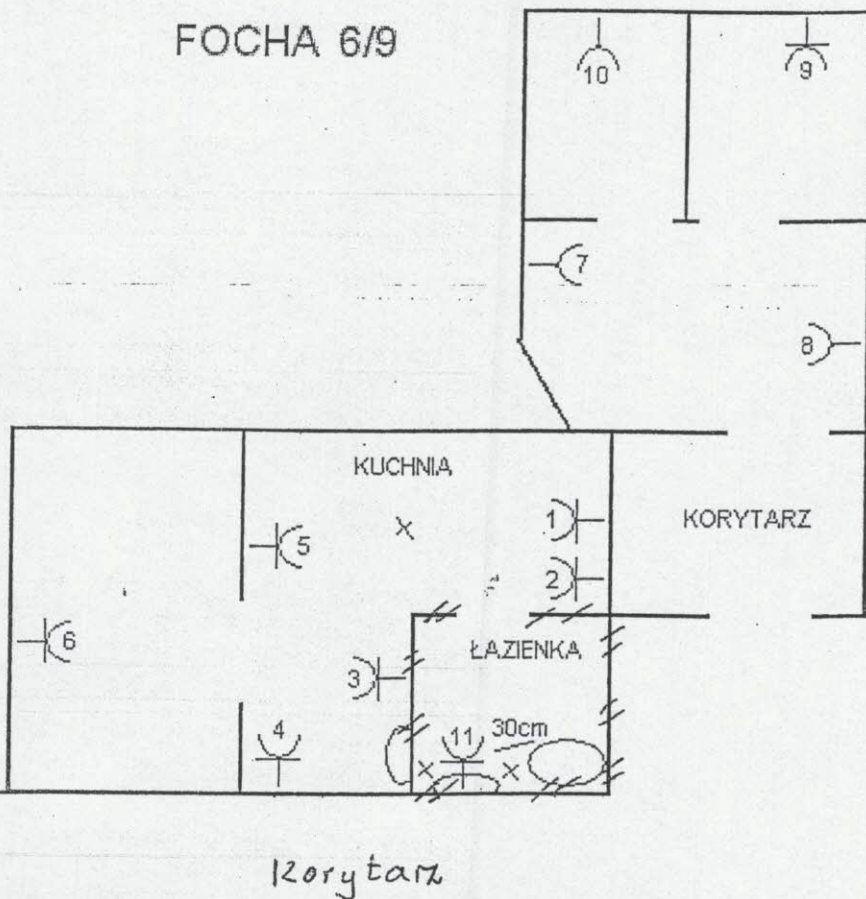
LOKAL NR 9 - szkic

== - ściany działowe do demontażu i ponownego ustawienia
