RAPORT GEOTECHNICZNY

Z BADAŃ STANU PODŁOŻA GRUNTOWEGO

I FUNDAMENTU OBIEKTU MIESZKALNEGO

przy ul. Grodzkiej 4 i 6
w Bydgoszczy

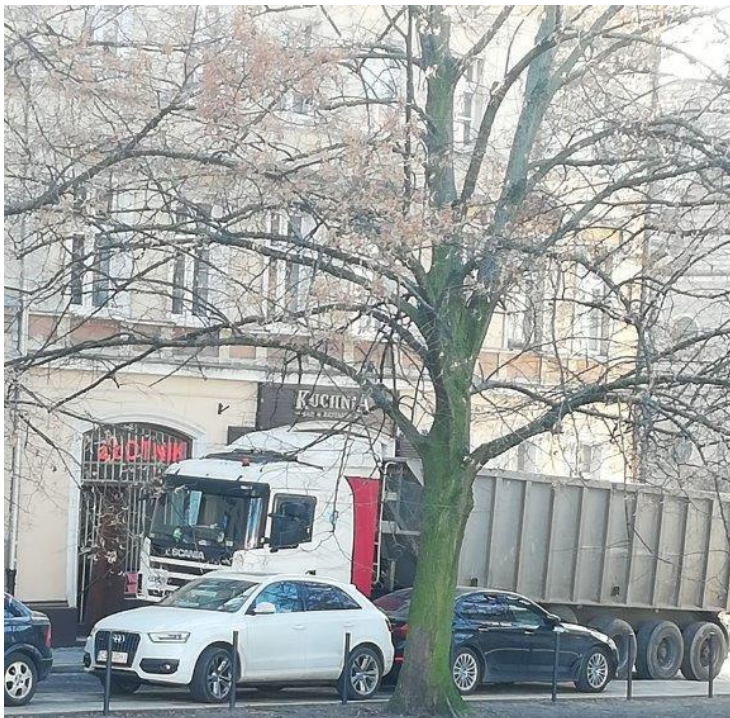
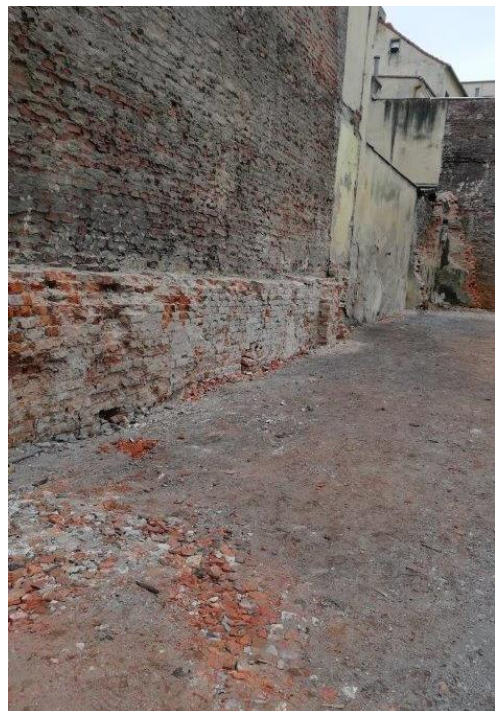
Fot. 2 i 3. Obiekt Grodzka 4 (po lewej) w trakcie rozbiórki budynku Grodzka 2, i po rozbiórce, z prawej ściana zachodnia obiektu Grodzka 4.

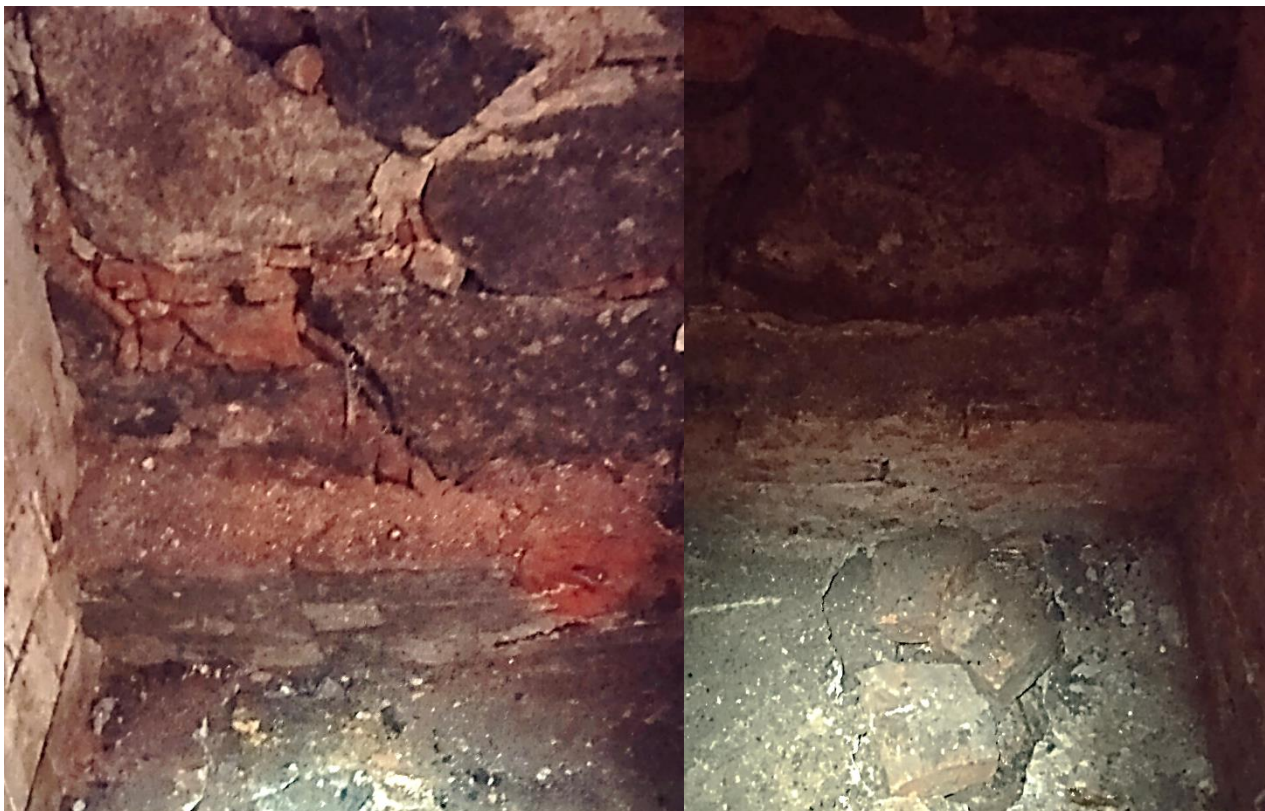
Fot. 4 i 5. Ściana fundamentowa i posadzka w strefach wykonanych odkrywek Grodzka 4 (4.10.2021).

Posadzki w piwnicy ceglane częściowo betonowe w miejscach wzmocnień historycznych ściany fundamentowej. Ściany fundamentowe ceglane w dolnej części poniżej poziomu posadzki ceglanej wykonane z głazów narzutowych granitowych i glacialnych otoczków gnejsu i granitu, fot. 4 i 5, przewiązane cegłami na zaprawie wapiennej z uzupełnieniami w różnym czasie, zaprawą cementowo-wapienną i cegłą oraz klinem kamiennym i betonem w strefie wzmocnienia narożnika północnego poniżej posadzki, fot. 5.

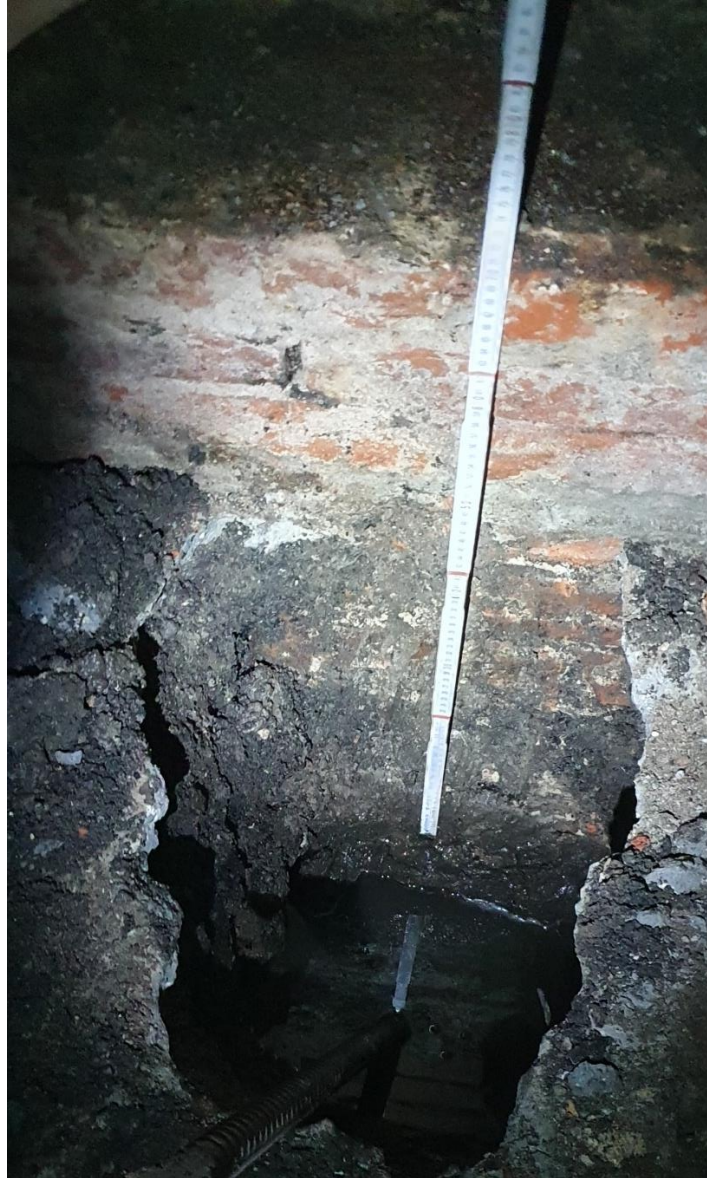
Fot. 6. Widok ubytków materiału cegieł i zaprawy oraz szczelina szerokości 8 cm w ścianie fundamentowej zachodniej wykonanej odkrywki nr 1, poziom wody gruntowej swobodny około 0,40 m poniżej poziomu posadzki. Fragment ściany fundamentowej ceglanej w dobrym stanie.

materiałowej ścian fundamentowych, np.: wymaganych izolacji poziomych, poniżej poziomu terenu np.: poprzez uzupełnienie szczelin ubytków betonem ekspansywnym i zastosowanie odpowiednich izolacji przeciw wilgotnościowej – zalecana izolacja typu średniego lub ciężkiego zależnie od oczekiwanej funkcji użytkowej pomieszczeń.
