Rzut części lokalu mieszkalnego nr 19 na I piętrze budynku oraz części lokalu mieszkalnego nr 20 na II piętrze budynku z lokalizacją belki stropowej do wymiany

PRACOWNIA PROJEKTOWA ARCHITEKTONICZNO - KONSTRUKCYJNA		ul. MONTE CASSINO 51 85-791 Bydgoszcz tel. 605 544 225	
OBIEKT		NAZWA RYSUNKU	
Prace budowlane związane z wymianą uszkodzonej belki w stropie drewnianym nad łazienką w lokalu mieszkalnym nr 19 w budynku mieszkalnym wielorodzinnym przy ul. Chwytowo 5 w Bydgoszczy		Rzut części lokalu mieszkalnego nr 19 na I piętrze budynku oraz części lokalu mieszkalnego nr 20 na II piętrze budynku z lokalizacją belki stropowej do wymiany	
Branża budowlana	Nazwisko Projektanta	Podpis	Data
Architektura	mgr inż.arch. A.Graczyk upr. bud. WBPP-NB-7210/101/84		10.10. 2022
Konstrukcja	mgr inż. J.Głuchowski UAN-KZ-7210/270/89		
Skala rysunku	1 : 50	Numer rysunku	2

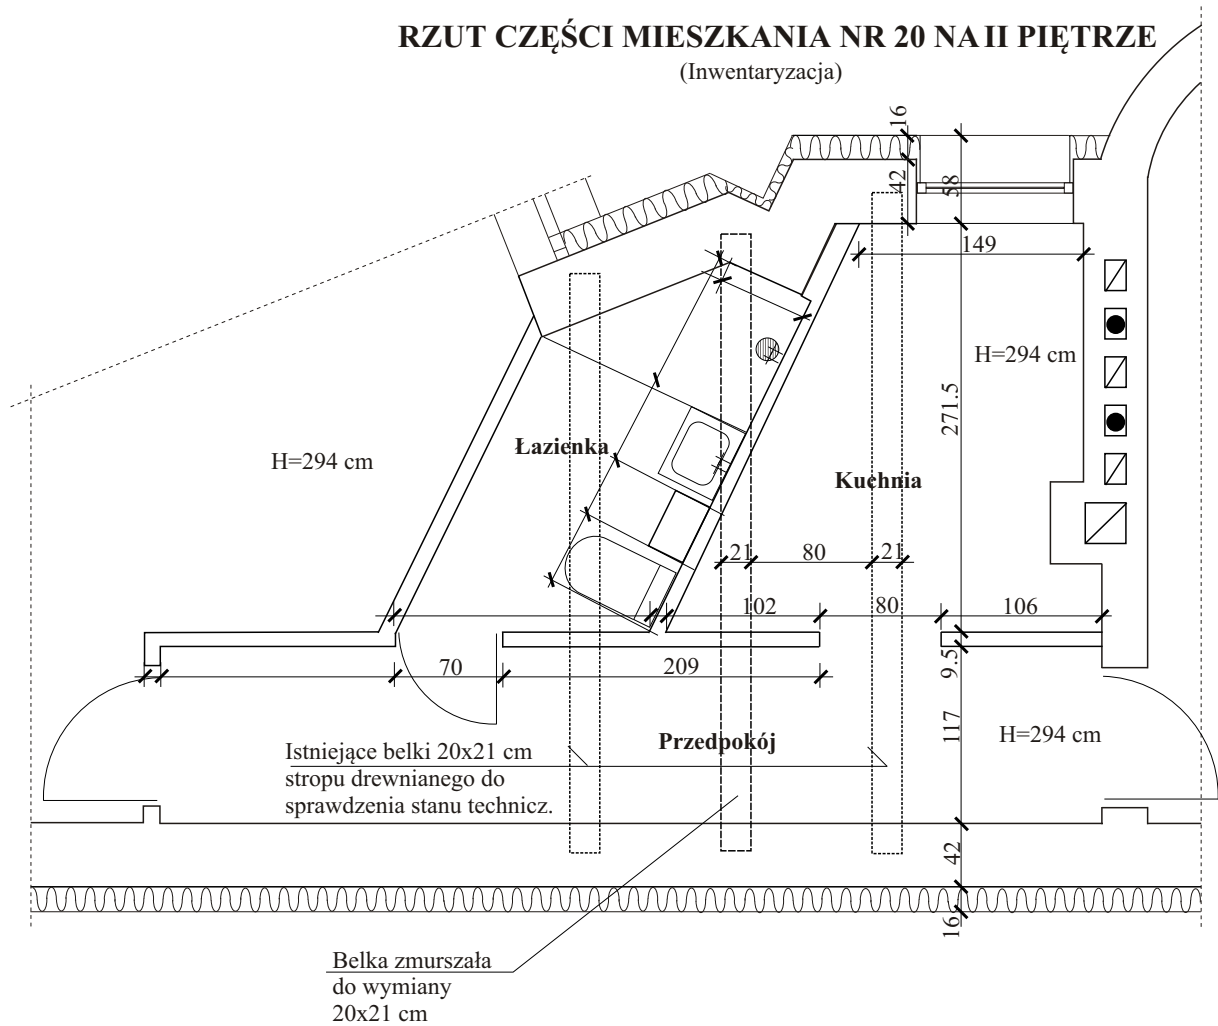
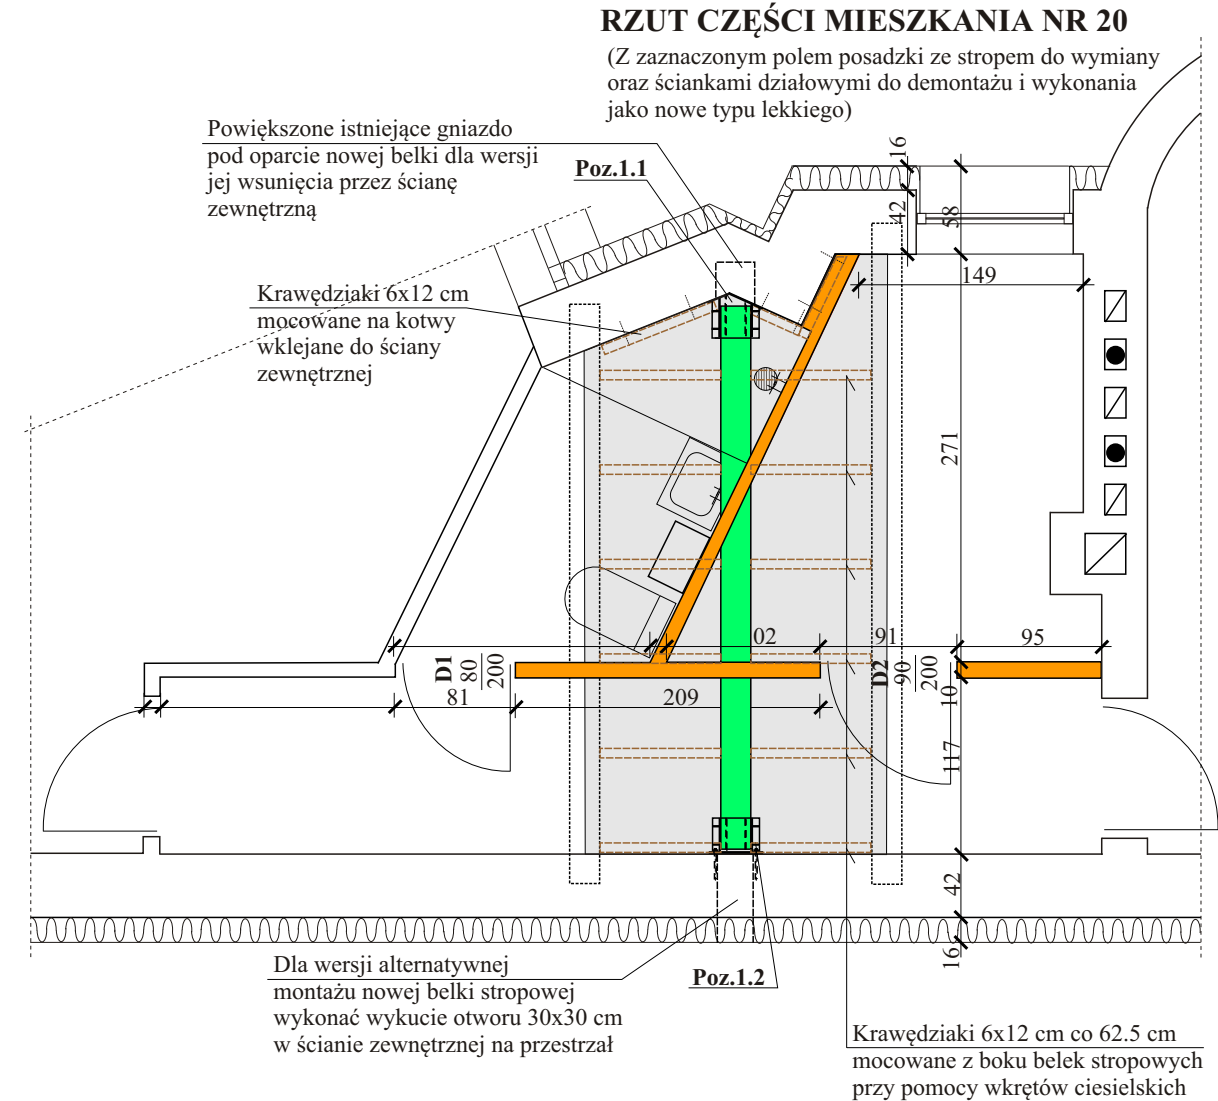
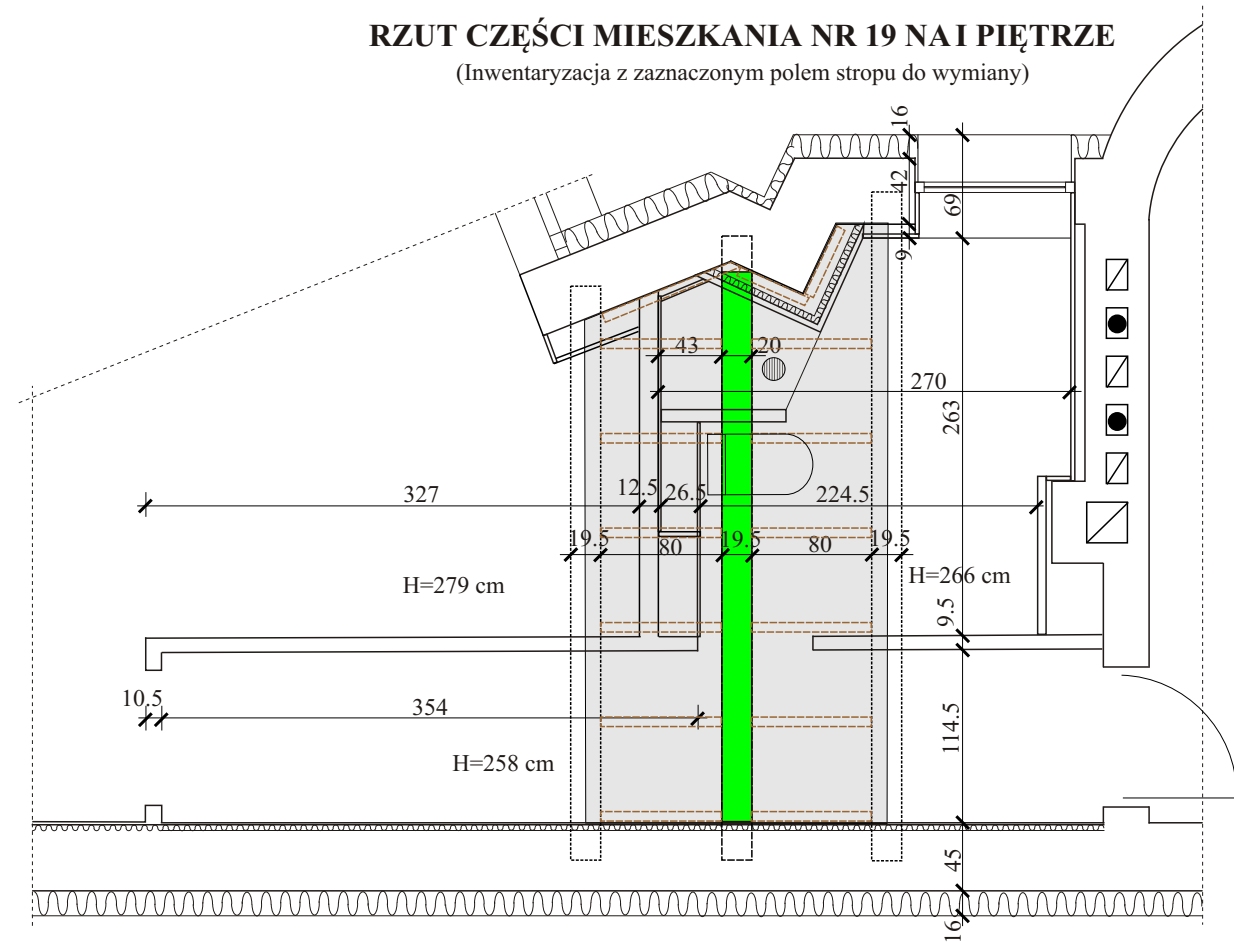
- Nowa ścianka działowa typu lekkiego w miejsce zdemontowanej z betonu komórkowego z powiększonymi otworami wejściowymi do pomieszczeń
- Pasma stropu do wymiany łącznie z belką stropową, sufitem i posadzką
- Nowa belka stropowa 20x24 cm wymieniona w miejsce zniszczonej wg dwóch alternatywnych rozwiązań
- Istniejące belki 20x21 cm stropu drewnianego do sprawdzenia ich stanu technicznego po demontażu części stropu
- Projektowane krawędziaki 6x12 cm co 62.5 cm mocowane z boku belek stropowych przy pomocy wkrętów ciesielskich

- Rysunek rozpatrywać łącznie z opisem technicznym i pozostałymi rysunkami
- Wymiana uszkodzonej belki stropowej w dwóch alternatywnych rozwiązaniach. W pierwszej wersji nowa belka oparta na stalowych siodłkach przytwierdzonych do ścian zewnętrznych kotwami wklejanymi, druga wersja wciągnięcie nowej belki w miejsce zdemontowanej poprzez wykuty w ścianie zewnętrznej od strony południowej otwór
- Nową belkę drewnianą na podporach owinać paskiem papy asfaltowej podkładowej dla obu wersji jej montażu
- Wszystkie elementy drewniane i drewnopochodne zabezpieczyć do granicy trudnozapalności środkiem "Fobos M-4"
- W przypadku okazania się, że istniejące w najbliższym sąsiedztwie uszkodzonej belki stropowej pozostałe belki stropowe są do naprawy lub wymiany podane zestawienie materiałów posadzkowych będzie nieaktualne. Zestawienie pozostałych materiałów w przedmiarze z kosztorysem.
