Projekt budowlany

OPIS TECHNICZNY

dotyczący wzmocnienia konstrukcji budynku mieszkalnego
przy ul. Stawowej 8 w Bydgoszczy.

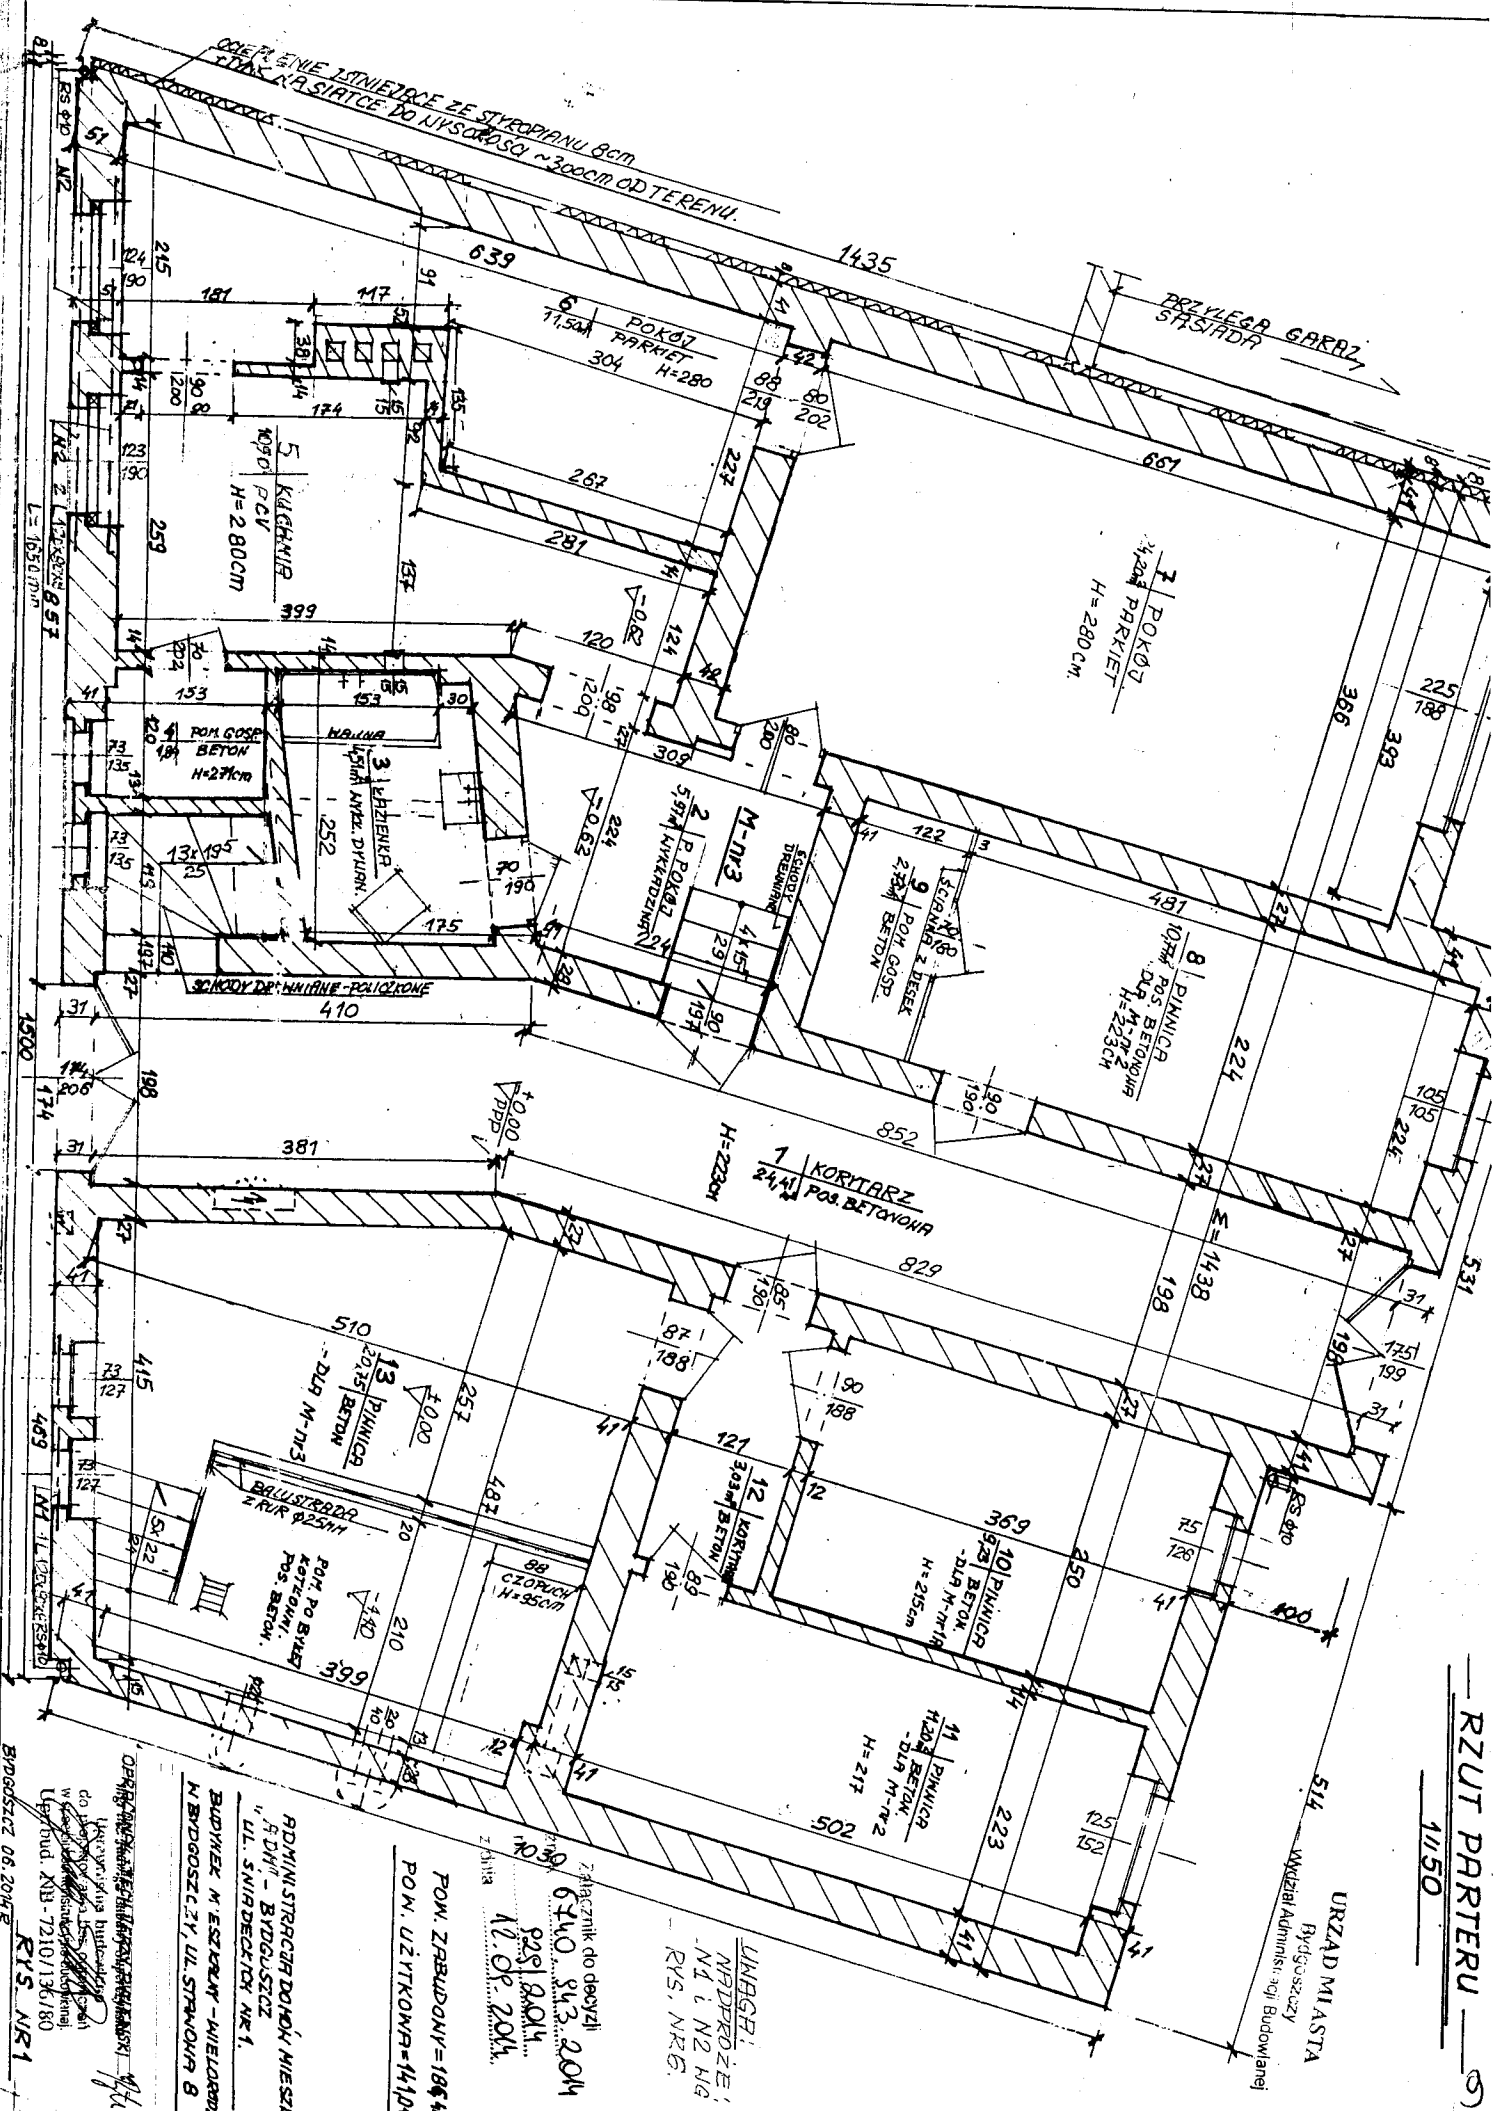
OPRACOWANIE: *[Signature]*
BYDGOSZCZ 06.2014R
RYS. NR 1

LINEPI:
NADPROŻE,
N1 i N2 NG
- RYS. NR.6.

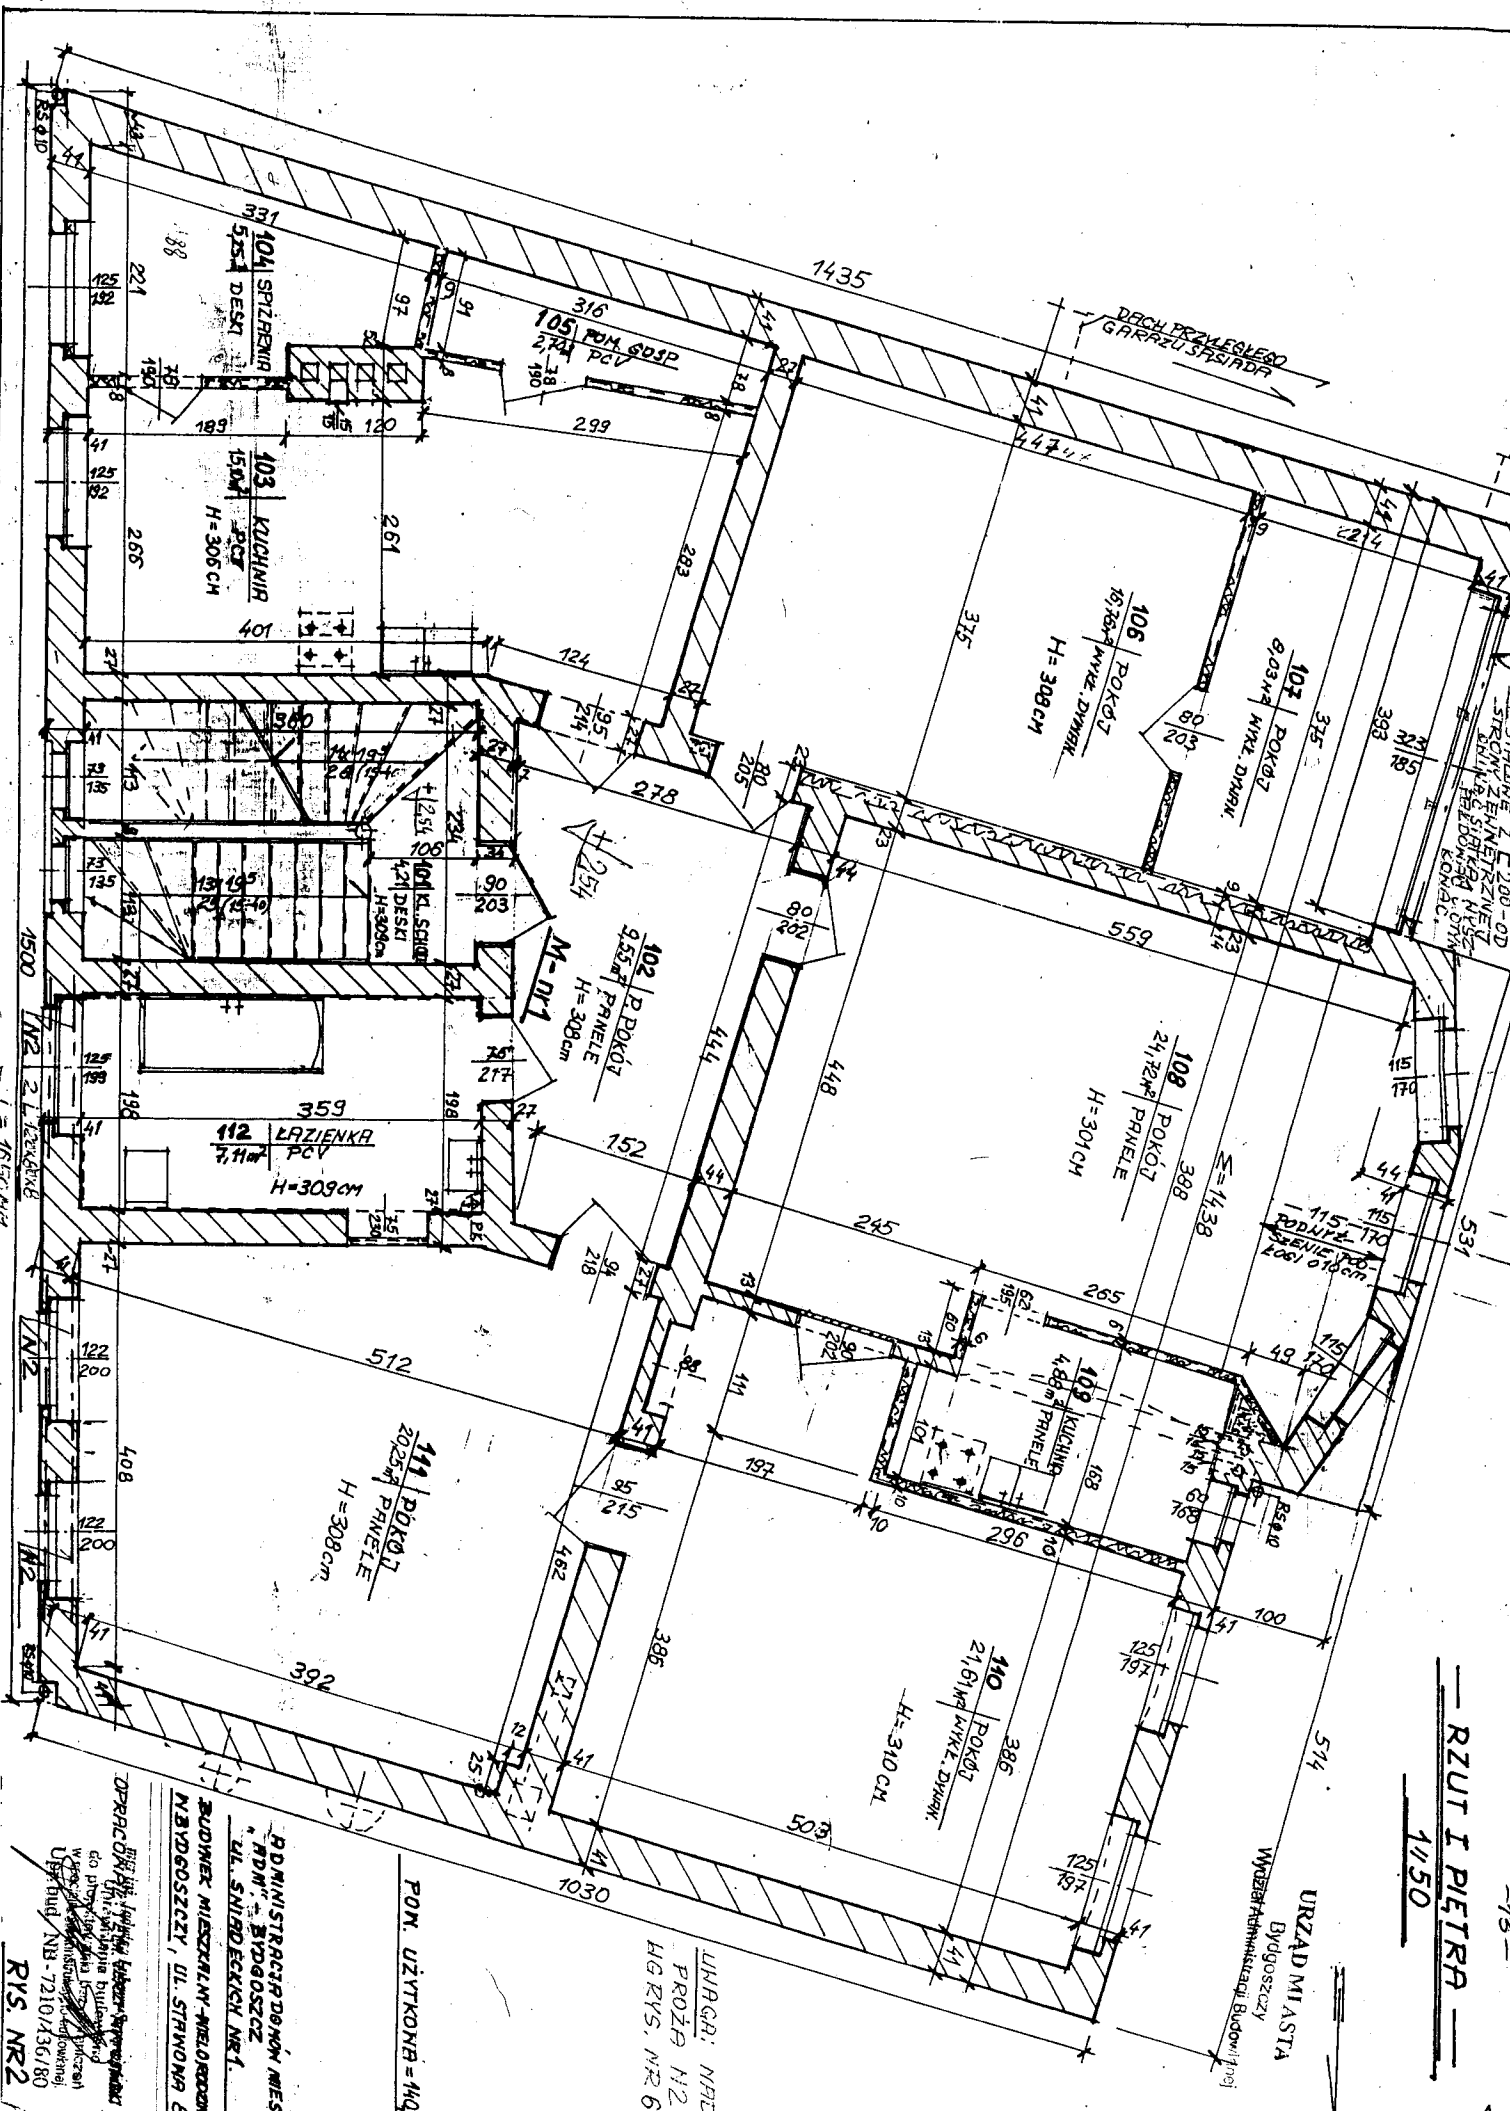
OPRACOWANIE: [Signature]
do projektu: [Signature]
Wzrost: [Signature]
Urząd: [Signature]
NIB-72101/36180
RYS. NR 2

LINIAMI: NRD-
PROJEKT NR 2.
HG RYS. NR 6.

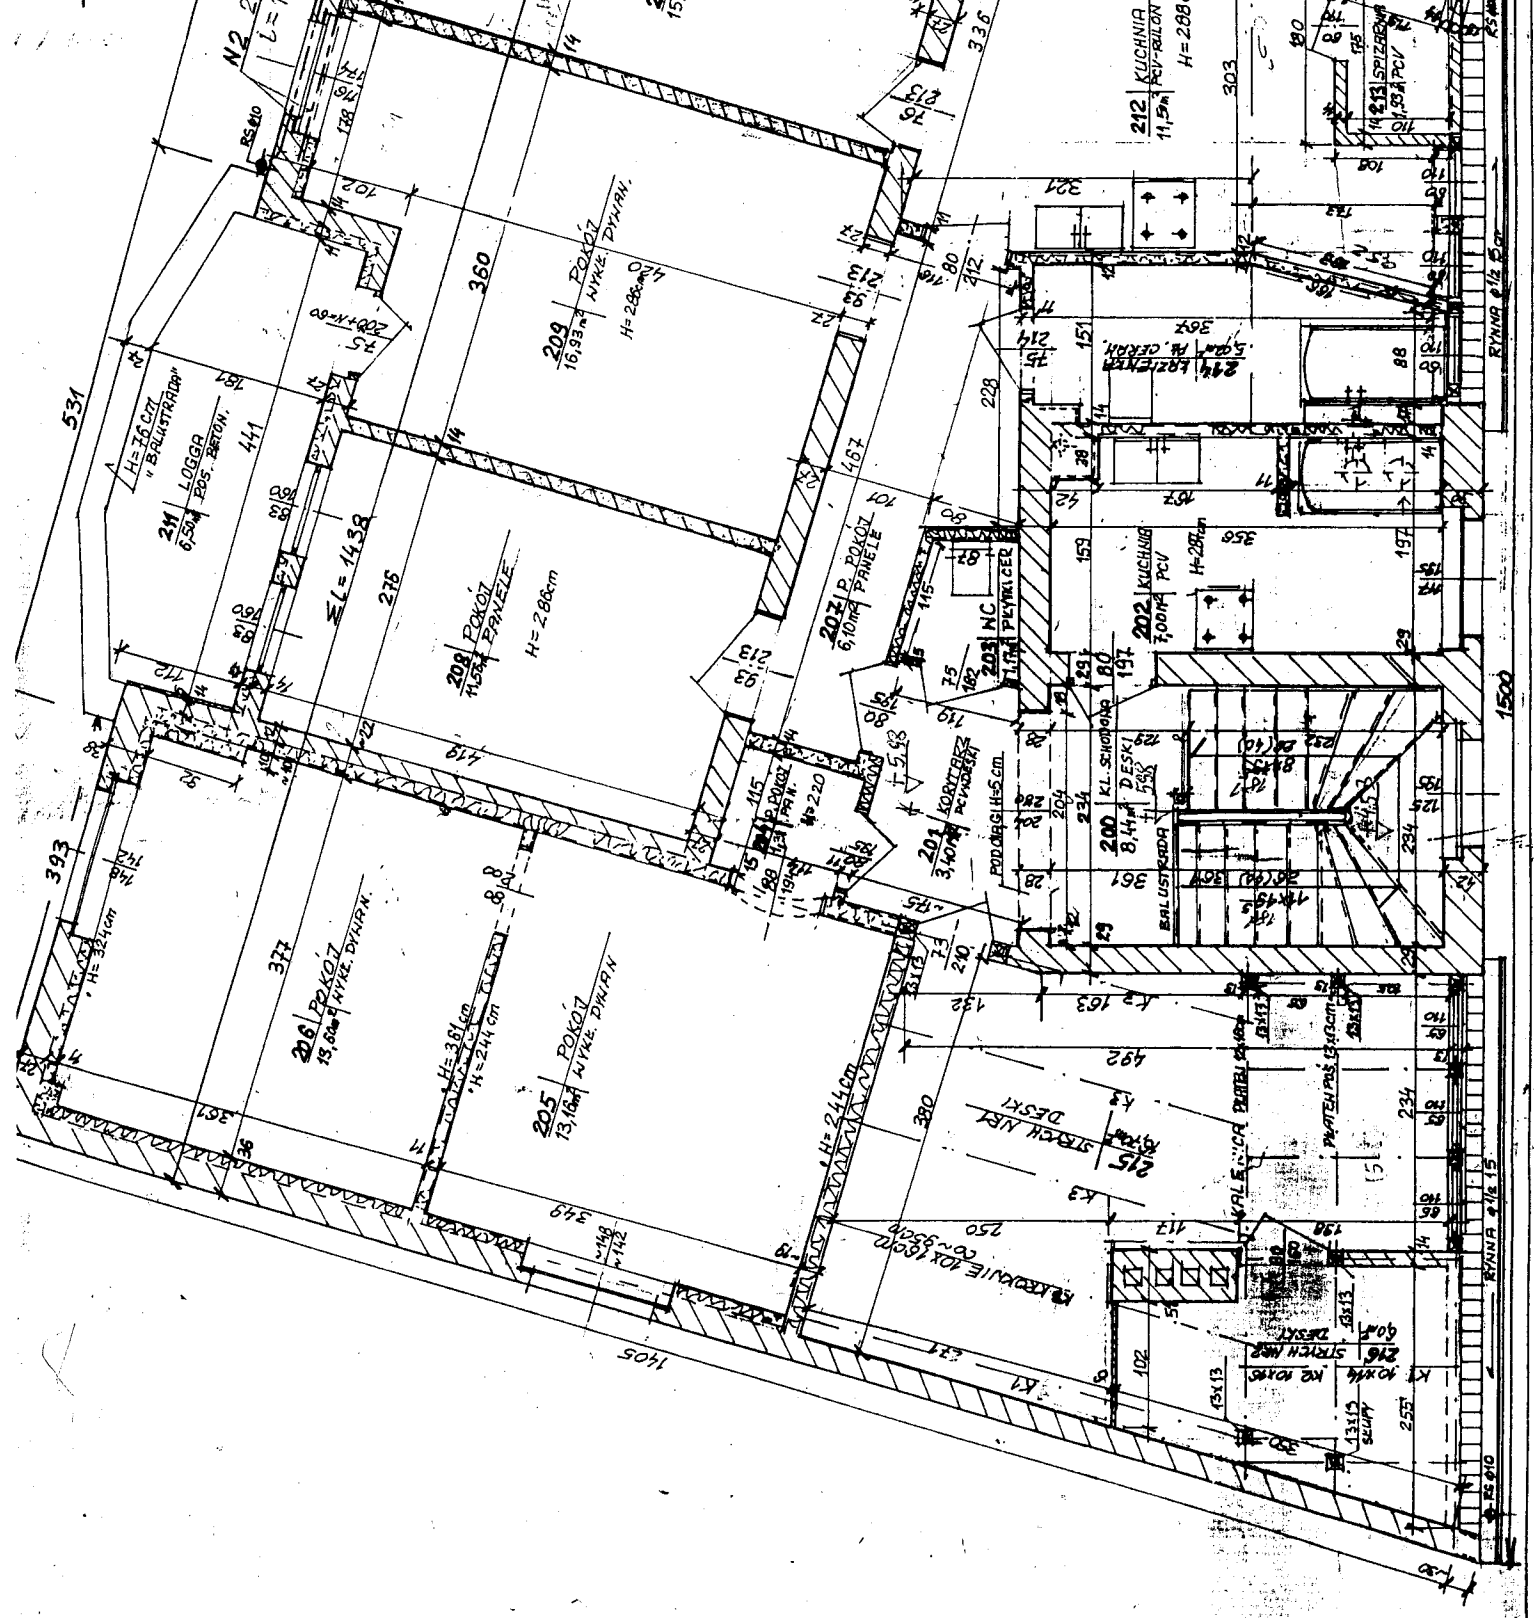
OPRACOWANIE WSK. TERYTYRIENSKIE
Inżynier Terenowy
do projektowania i nadzoru
budowlanego
ul. Powiśle 1
Bydgoszcz
Graf. bud. / N.B. / RYS. NR 3
BYDGOSZCZ, 06.2014R

LINIACH
NADPROŻE N2
WG RYS NR 6.

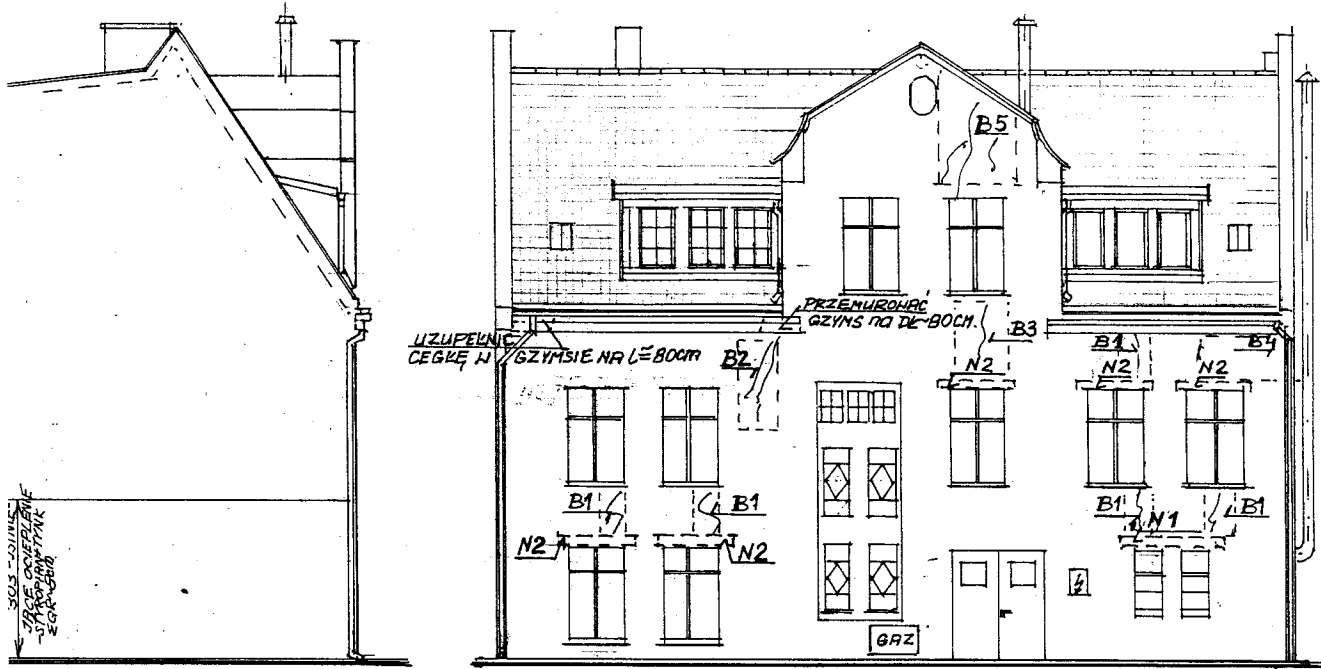
RYS. NR 4
 BYDGOSZCZ, 06.2014R

POKUD - ZACH. 1:100

ELEWACJA POKUD. - WSCHODNIA 1:100

1 i N2 WYKONAĆ WG RYS NR 6.
 ICH RYS I PĘKNIĘĆ ORAZ ROZWARSTNIEŃ W ŚCIANACH, KTÓRE
 , B3, B4, B5, B10, B11 WYKONAĆ WG RYS. NR 7.

- skucie luźnych tynków, osadzenie nadproży, wzmocnienie spękanych fragmentów ściany - patrz opis jw. oraz rys Nr 4, 6 i 7,
- rozebranie rusztowań,
- ustawienie rusztowań przy ścianie południowo- zachodniej z zasłaniem pomostów roboczych / ustawienie rusztowania na dachu garażu wymaga podparcia tego dachu/

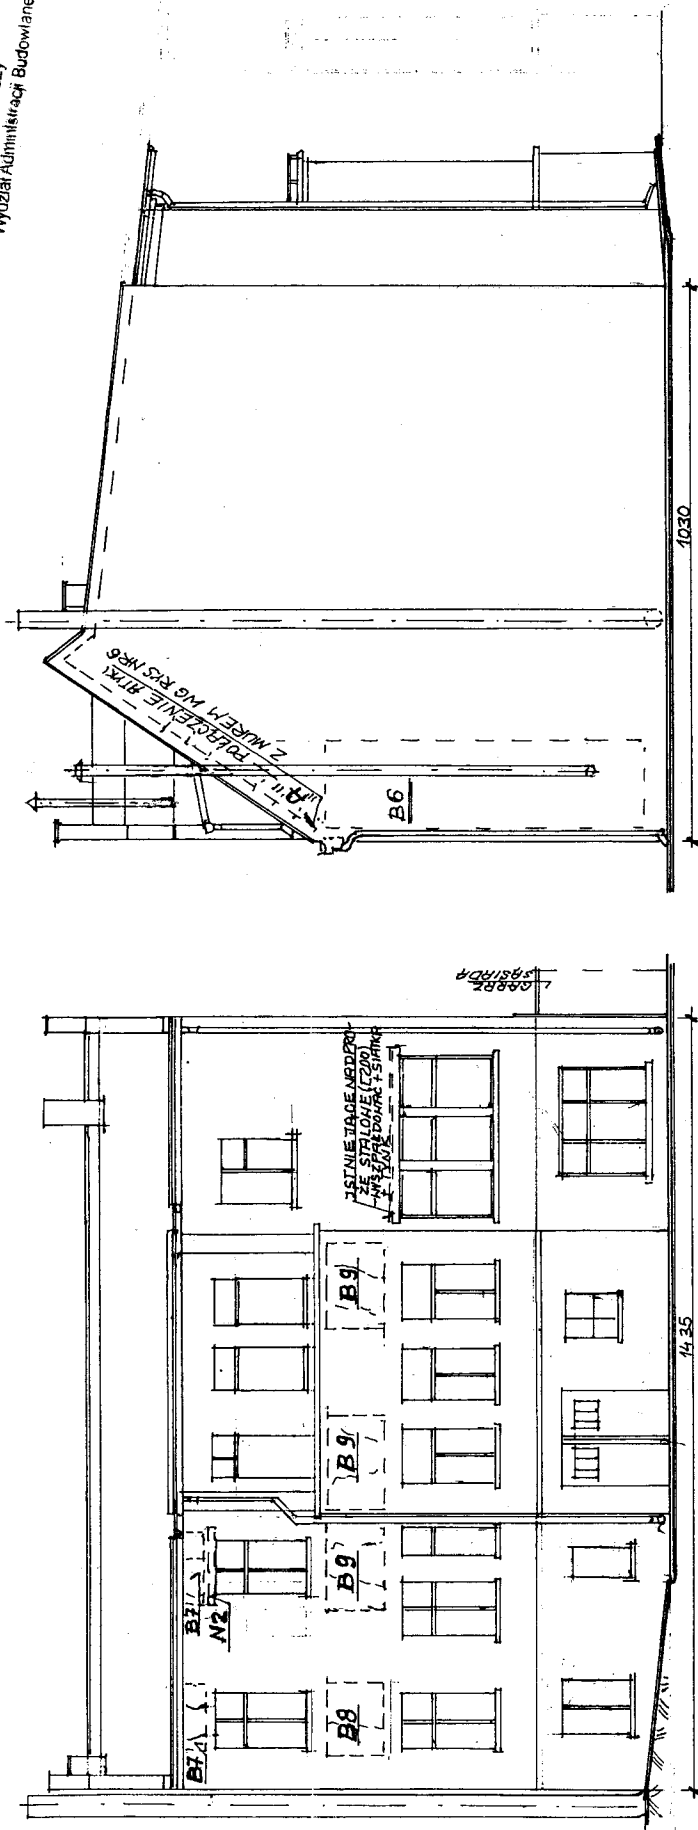
OPRACOWAŁ: TECH. TERZY RYLEWSKI
 RYS. NR5
 BYDGOSZCZ 06.2014 R.

— ELEWACJA PÓŁN.-ZACH. 1:100 —

— ELEWACJA PÓŁN.-WSCH. 1:100 —

- PROJ. NADPROŻE OZN. N2 WYKONAĆ WG RYS. NR6
- POWIERZCHNIE W MIEJSCACH RYS. I PĘKNIEĆ ORAZ ROZWARSTWIEN W ŚCIANACH, KTÓRE OZNACZONO "A" WYKONAĆ WG RYS. NR6 ; B7, B8, B9 WYKONAĆ WG RYS. NR7.

- wzmocnienie spękanych fragmentów ściany wg. opisu jw zgodnie z rys Nr 5 i 7, oraz otynkowanie całej ściany,
- rozbiórka rusztowań
- ustawienie rusztowań przy ścianie frontowej z zasłaniem pomostów roboczych,

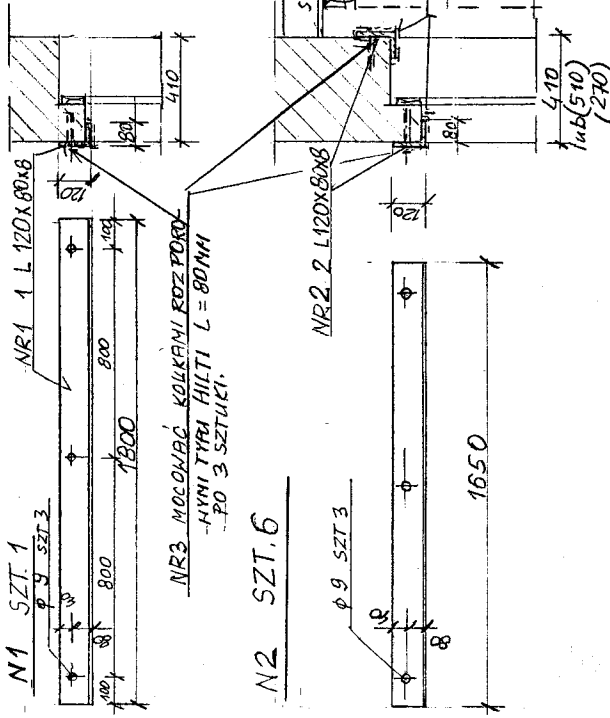
NADPROŻA NAD 15TN. OKNAMI 1 i 20

UWAGA: ALTERNATYWA: NADPROŻA OZN. M1 i N2 WYKONAC Z CEOWNIKON C120 L POLA CZYC SŁUBAMI M10 PO 3 SZTUKI. SPOSOB WYKONANIA HG OPISU TECHNICZNEGO. OBLIĄC SIATEK PŁYTOWNĄ, WYSZERZAJONAC I OTYMKONAC

- skucie pozostałości tynków na całej powierzchni ściany,
- powiązanie odspojonej attyki z murem patrz pkt 5 i rys. Nr 6,
- wzmocnienie fragmentów ściany przez zbrojenie spoin prętami 0 6 na zaprawie cementowej / usunąć zaprawę ze spoiny na głębokość 2-3 cm, po jej oczyszczeniu spoiny wypełnić zaprawą cementową min. marki M7 i wcisnąć w nią pręty w co drugą spoinę/ patrz rys. Nr 7, Po ich wciśnięciu należy uzupełnić zaprawę w spoinach. W podobny sposób tj. należy oczyścić i wypełnić mocną zaprawą cementową widoczne mocowania ściągów i obluzowane cegły oraz głęboko wypłukane spoiny. Następnie należy całą ścianę starannie otynkować zaprawą cementowo – wapienną.

- rozbiórka rusztowań,
- ustawienie rusztowań przy ścianie płn- zachodniej, od strony podwórza z zasłaniem pomostów roboczych,
- wykucie bruzd poziomych w nadprożu ceglany nad oknem drugiego piętra, osadzenie belek stalowych Nr 2, po uprzednim wypełnieniu bruzd zaprawą cementową, powiązanie ich śrubami 08 – rys. Nr 6

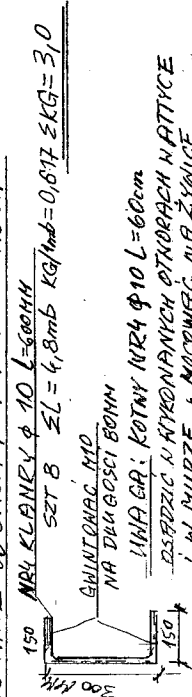
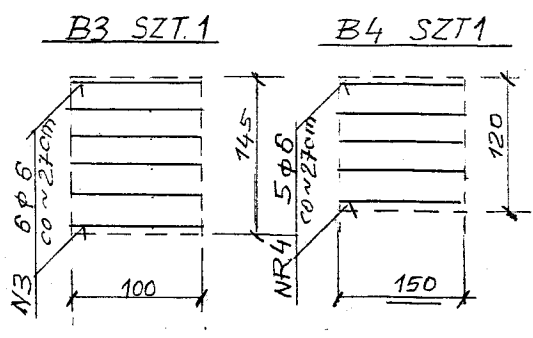
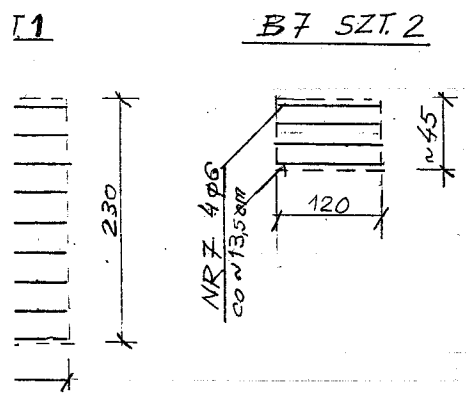
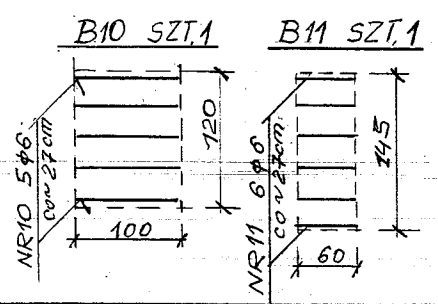
OPRACOWAŁ: TECH. JERZY RYTLIŃSKI
BYDGOSZCZ 07.2014R RYS. NR 7

UWAGA: WYKONAC M10 NA DŁUGOŚCI 80MM
 WYKONAC: KOTNY NR4 φ 10 L=60cm
 WYKONAC: WYKONANIE OTWORACH WARTYCE I W MURZE, MOCOWAĆ NA ŻYWIŁO DO MOCOWANIA N CEGLE FELNET B SIM-
 BOLL HILTY - HIT - HY - 50 WROZSTANIE CO 50CM
 KOTNY (NR4) OSADZIĆ N BRZDACH DLA POKRYCIA
 I NASTĘPNIE CAŁOŚĆ OTYMKONAC - PATRZ OPIS TECH.

B" - LIKWIDACJA RYS I PEKNIĘC N ŚCIANACH ZEWNĘTRZNYCH
 UWAGA: -LOKALIZACJA MIEJSC PATRZ ELEWACJE: RYS. NR 4 I NRS
 - POWIERZCHNIE RYS I PEKNIĘC N ŚCIANACH DO NARZĄD
 ORAZ ZESTAWIENIE STALI PARZ RYS. NR 7

ŁĘKNIĘC W ŚCIANACH DO NAPRAWY - OSADZIĆ PRĘTY $\phi 6$ HG NINIETSZEGO RYSUNKU - SZCZEGÓLNY

PRETY $\phi 6$
SZCZEGÓLNY
A" 1/2

CEGLA CERAM.
ISTNIEJĄCA
SPÓJNA
ISTNIEJĄCA

W ISTNIEJĄCYCH SPÓJNACH WYKONAC BRUZDY.
PO OSADZENIU PRĘTÓW $\phi 6$ HG, NINIETSZEGO RYSUNKU SPÓJNY UZUPEŁNIC MOCNĄ ZAPRAWĄ CEMENTOWĄ (ALTERNATYWA: WYPEŁNIC ZAPRAWĄ NP TYPU ATLAS)

Remont obejmuje przede wszystkim wzmocnienie ścian zewnętrznych, tj: wzmocnienie nadproży belkami stalowymi L 120, częściowe przemurowanie popękanych ścian z cegieł na zaprawie cementowej oraz wzmocnienie ścian przez wstawienie w co 2-gą spoinę pręta 0 6 na zaprawie cementowej i uzupełnienie tynków. Ponadto dla ściany szczytowej, północno - wschodniej należy wykonać skucie wszystkich pozostałych tynków, oczyszczenie spoin, przemurowanie fragmentów ściany ze wzmocnieniem spoin prętami oraz związanie odspojonej na prawie całej długości attyki. Powiązanie należy wykonać z prętów 0 10 w kształcie ceownika o wysokości 300mm i wymiarach półki 150 mm, z gwintem na długości 80 mm. Otwory dla osadzenia prętów należy nawiercać w ceglach i kłamy osadzać na żywicy do mocowania w cegle pełnej HILTI HIP - HY - 50 w rozstawie co 50 cm. Dla ukrycia kotew i ich zabezpieczenia należy wykuc wąską bruzdę dla pręta i całość otynkować ~~oraz wykonać ocieplenie tej ściany~~
