**PROGRAM PRAC KONSERWATORSKICH BUDYNKU PRZY ULICY ŚNIADECKICH
1 W BYDGOSZCZY, DOTYCZĄCY: ZABYTKOWYCH KAFLI, BOAZERII
DREWNIANEJ WRAZ Z DEKORACJAMI SNYCERSKIMI, SZTUKATORSKICH
DEKORACJI SUFITÓW, WITRAŻY ORAZ SNYCERKI NA DACHU.**

Bydgoszcz 2013

WITRAŻE

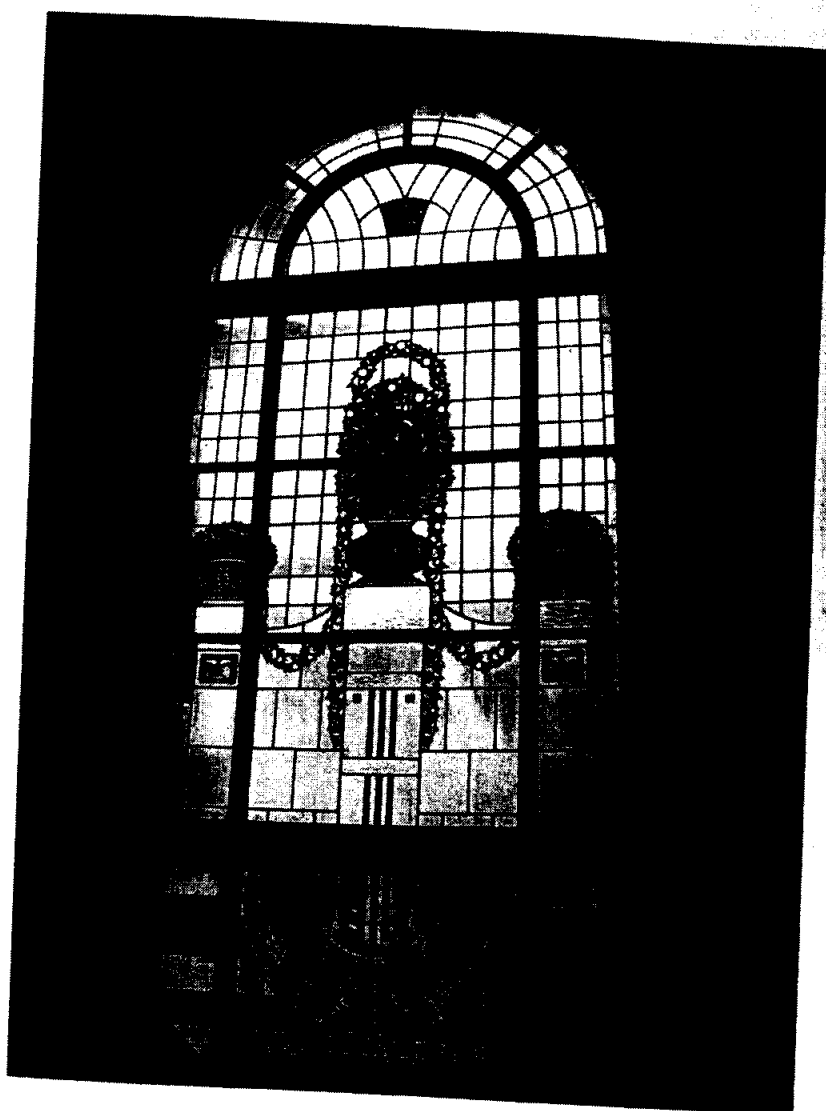
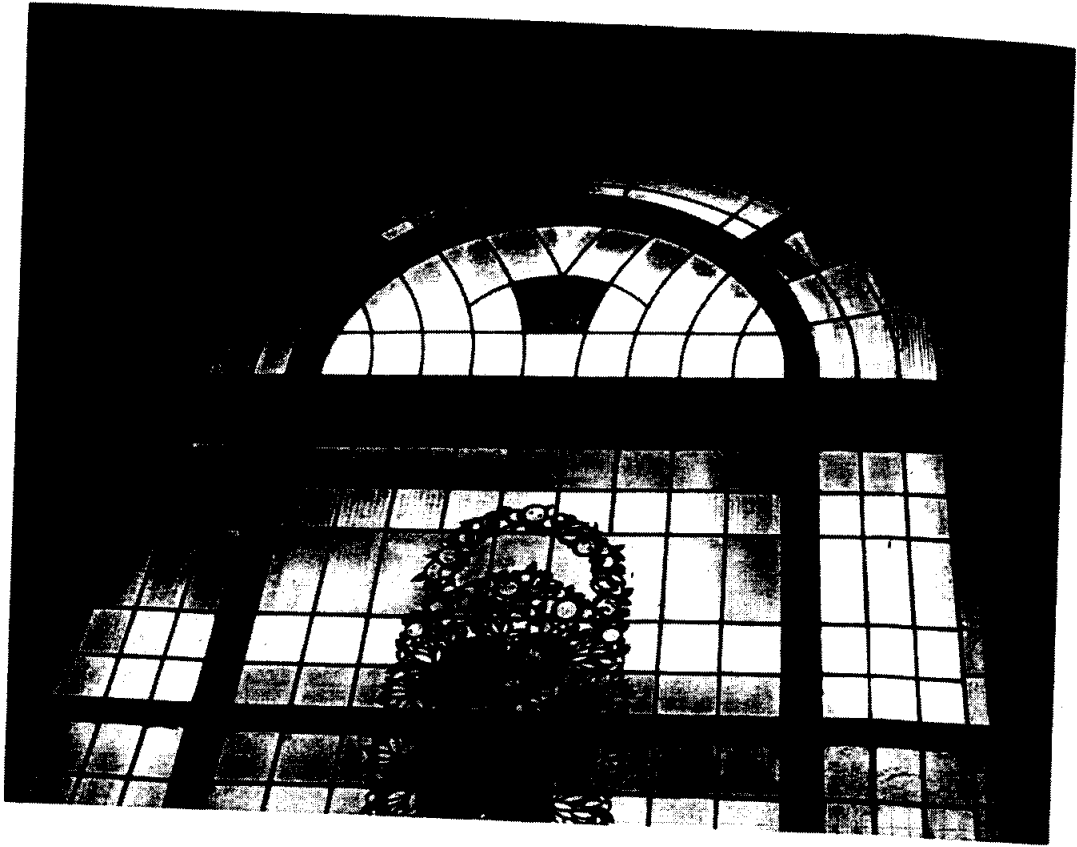
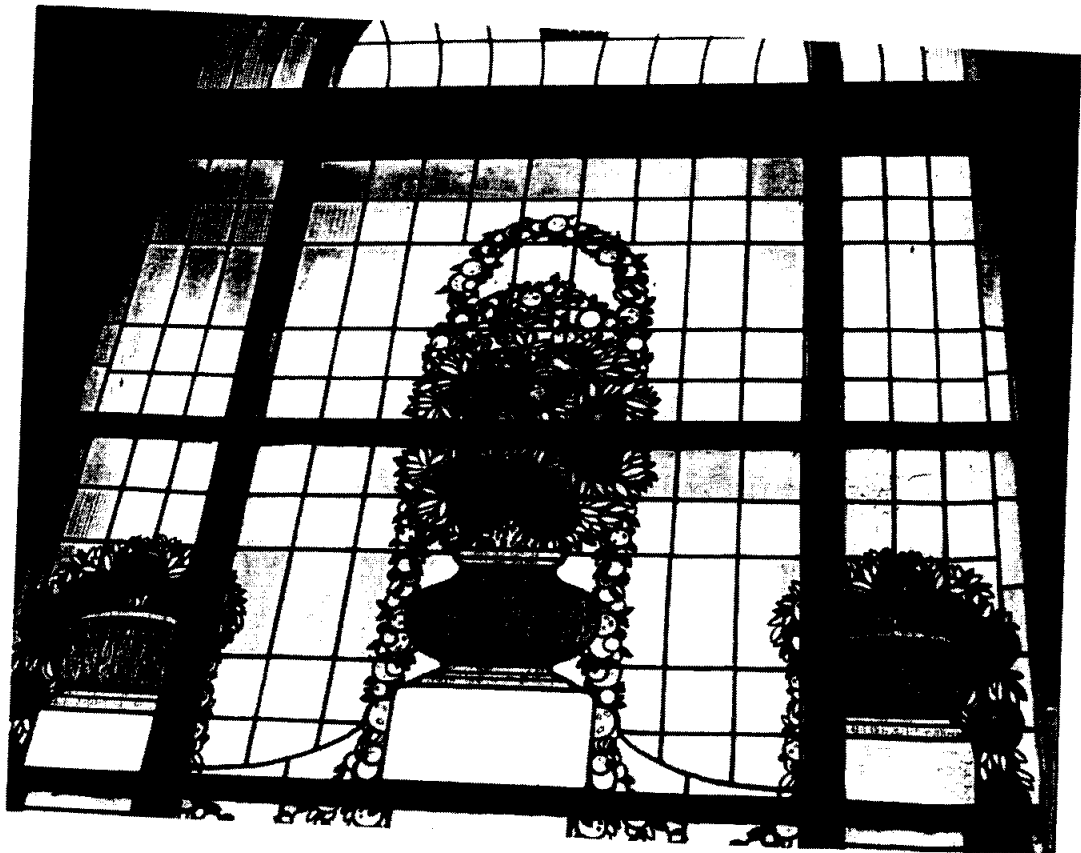
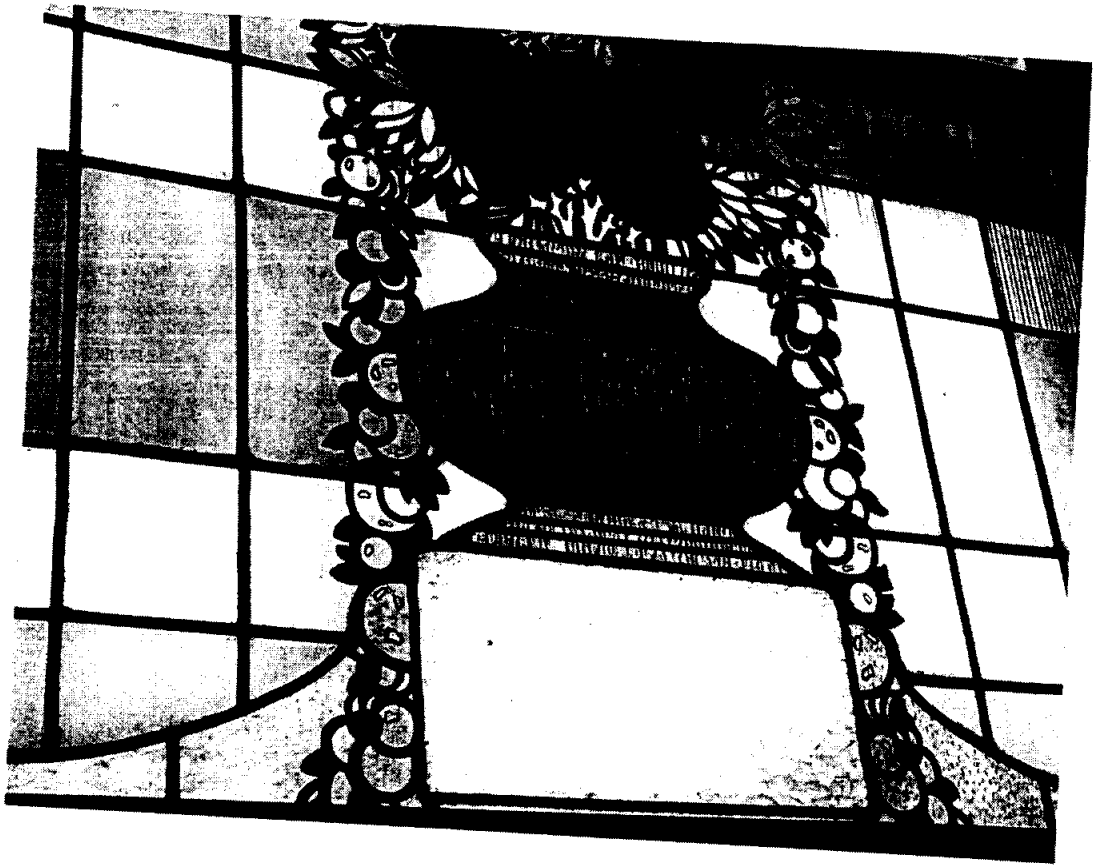
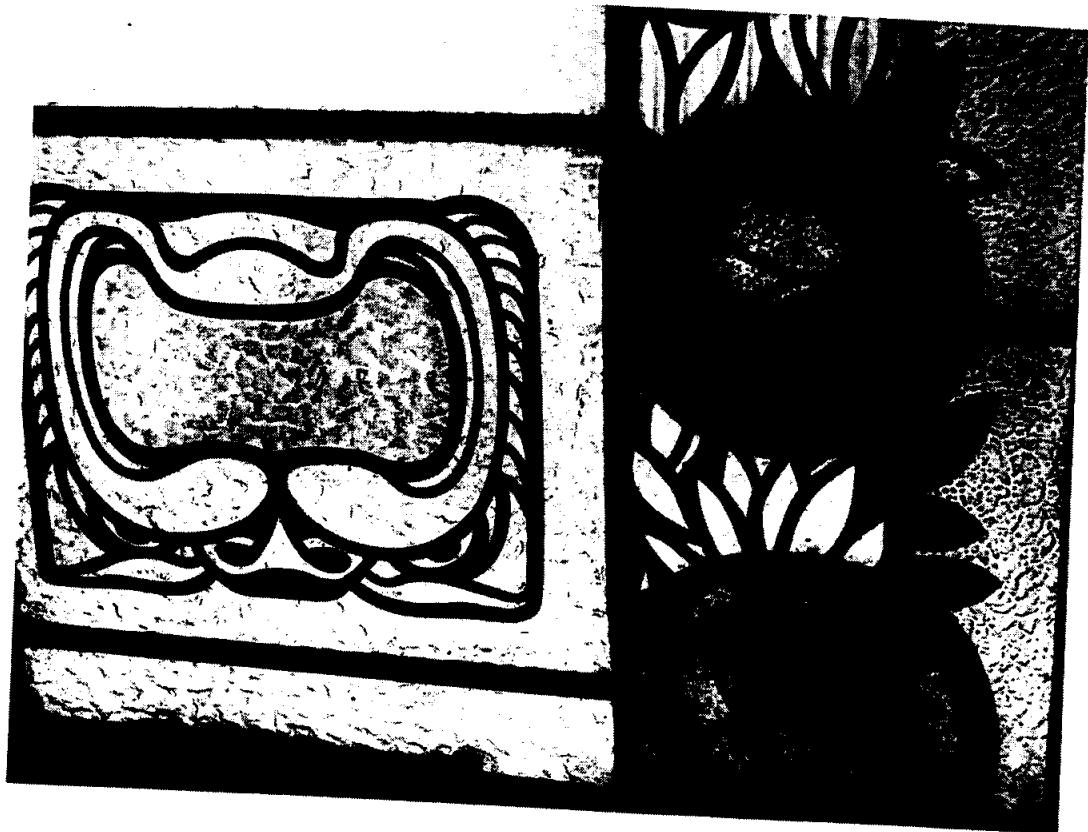
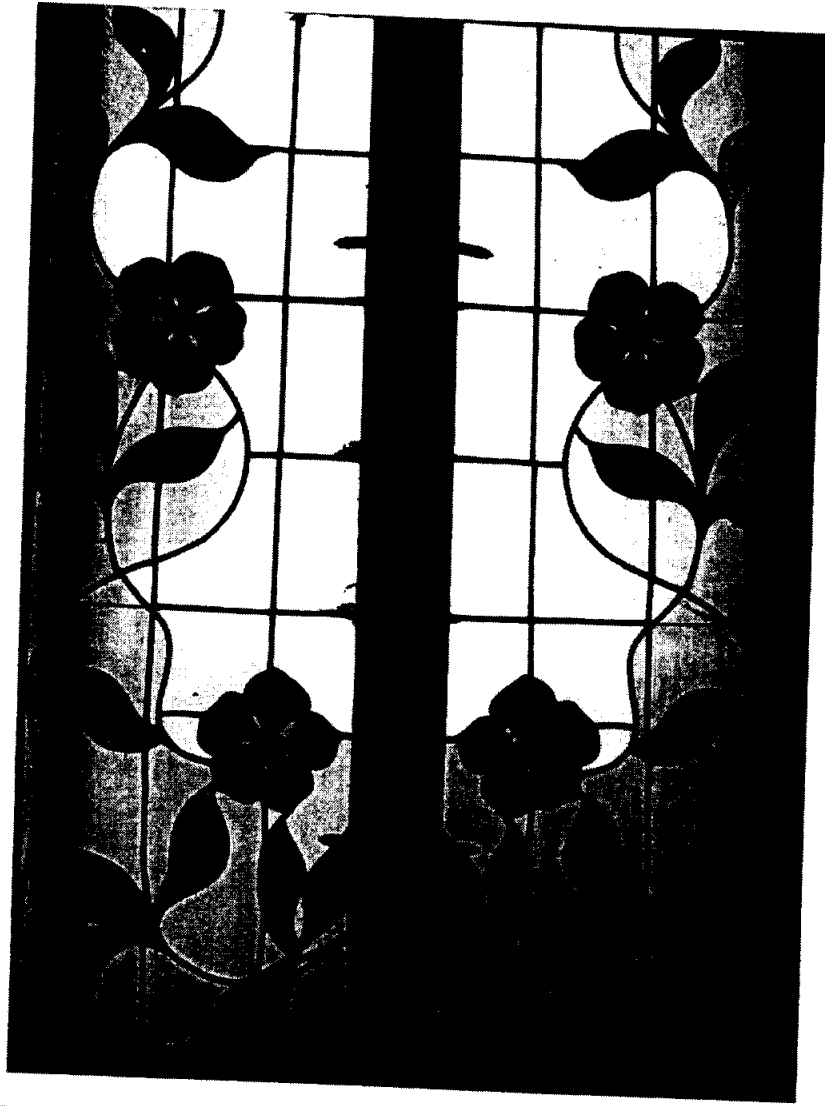
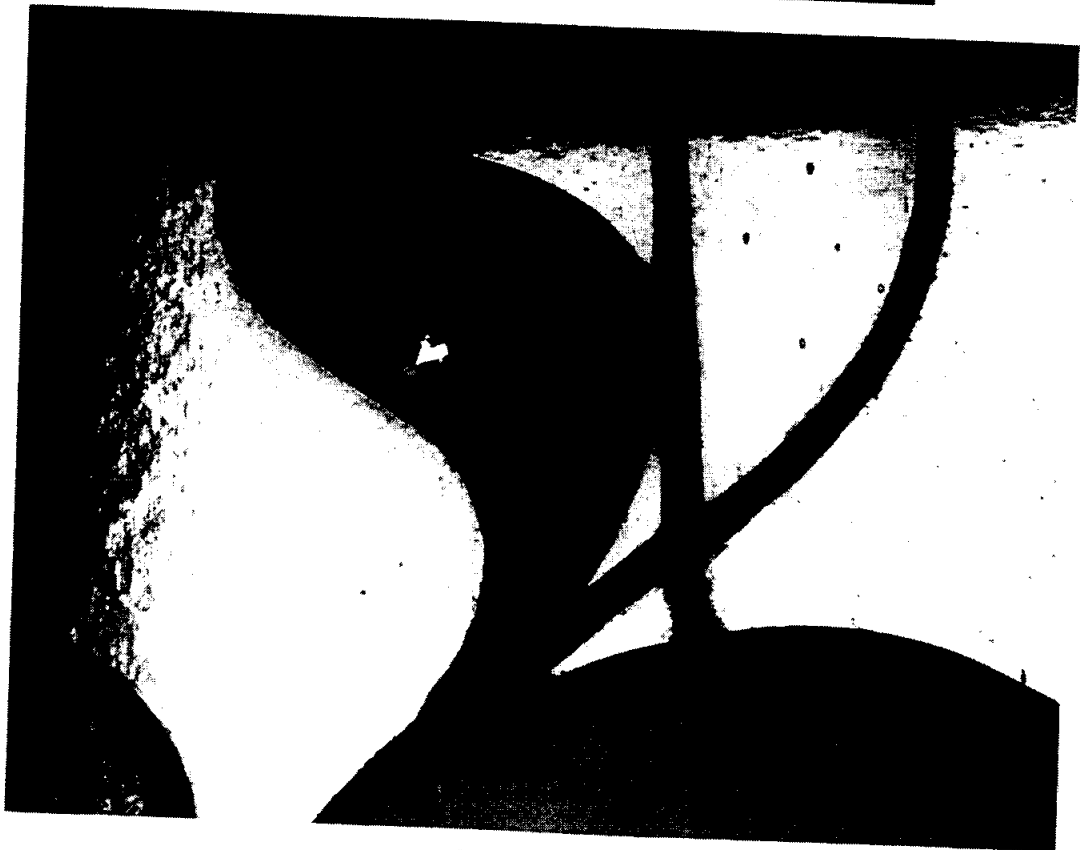
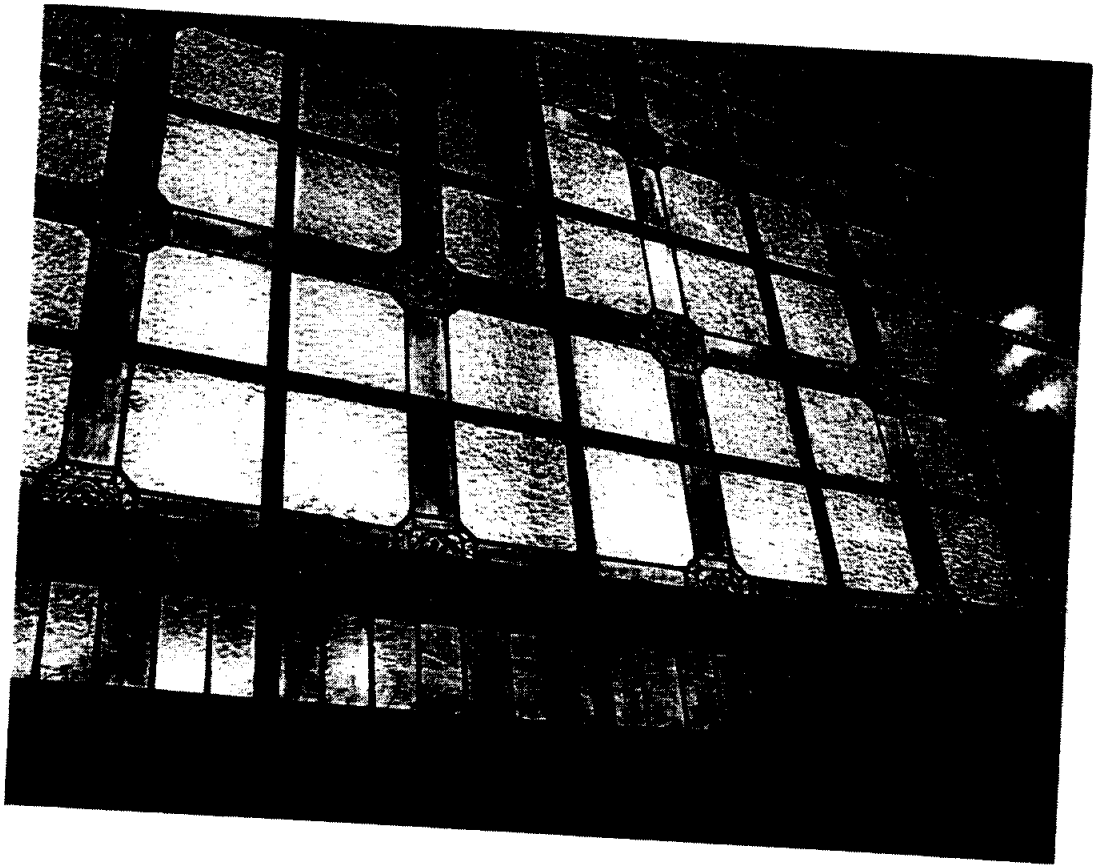
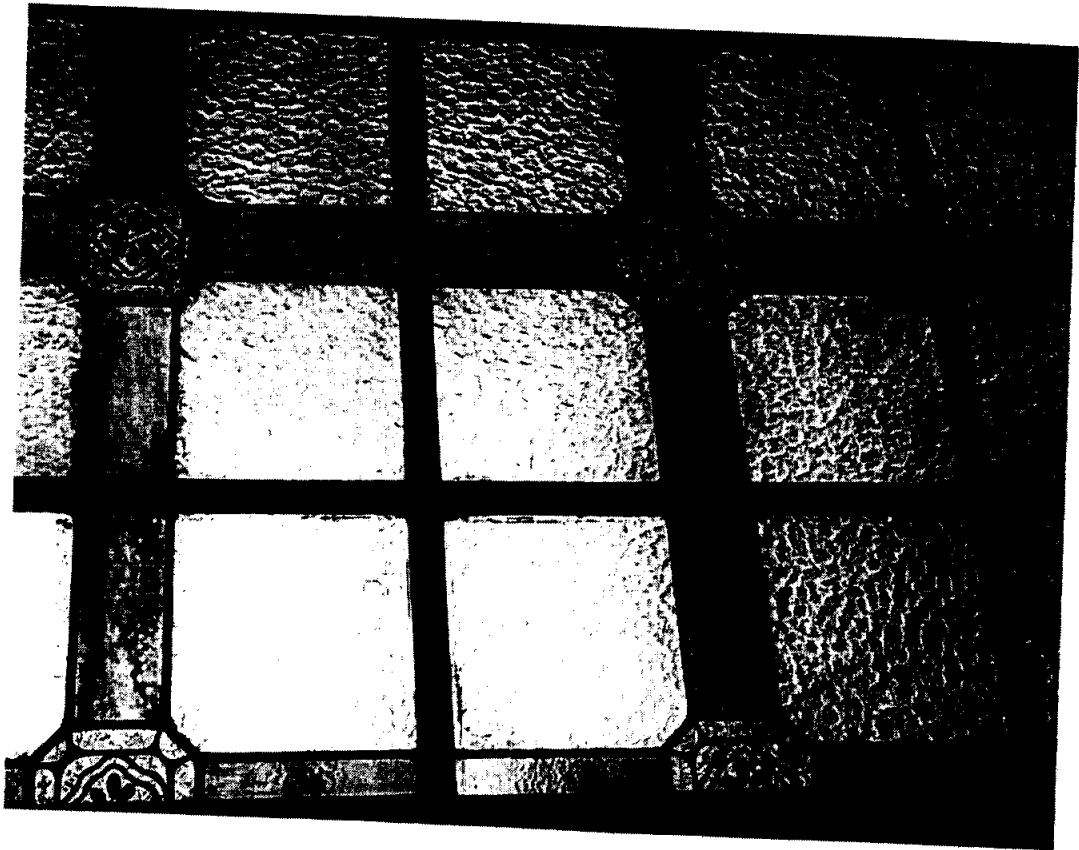
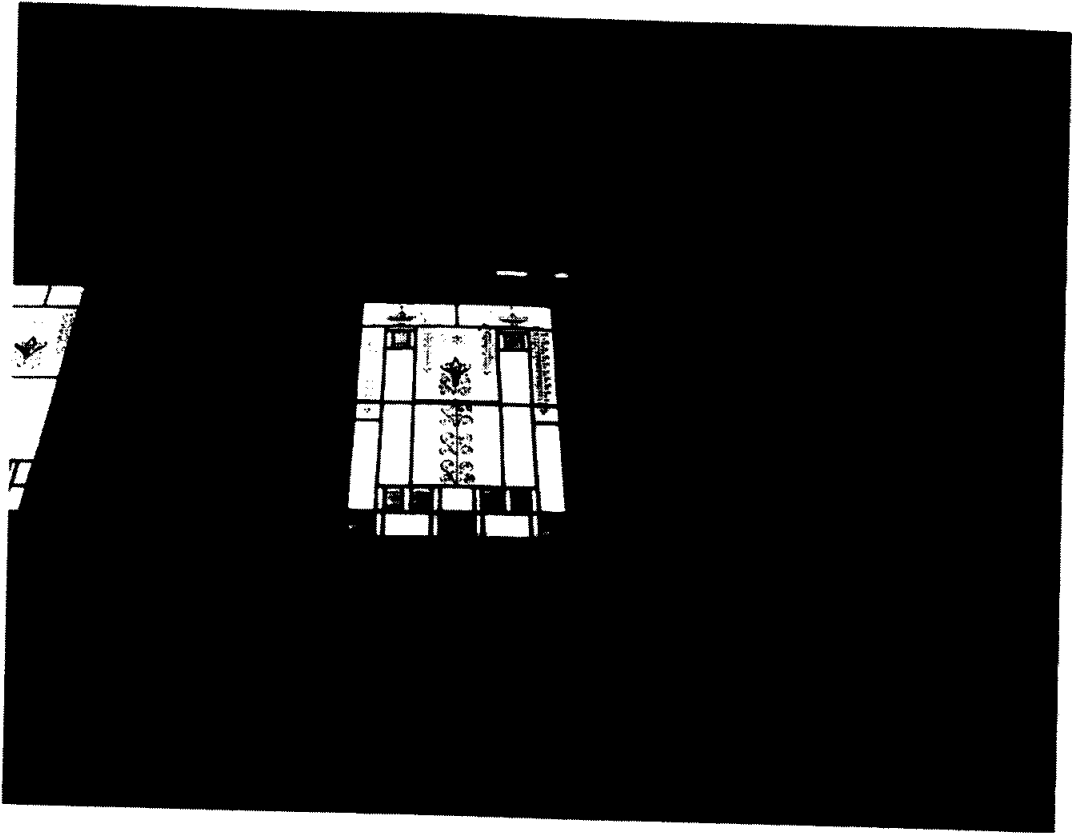
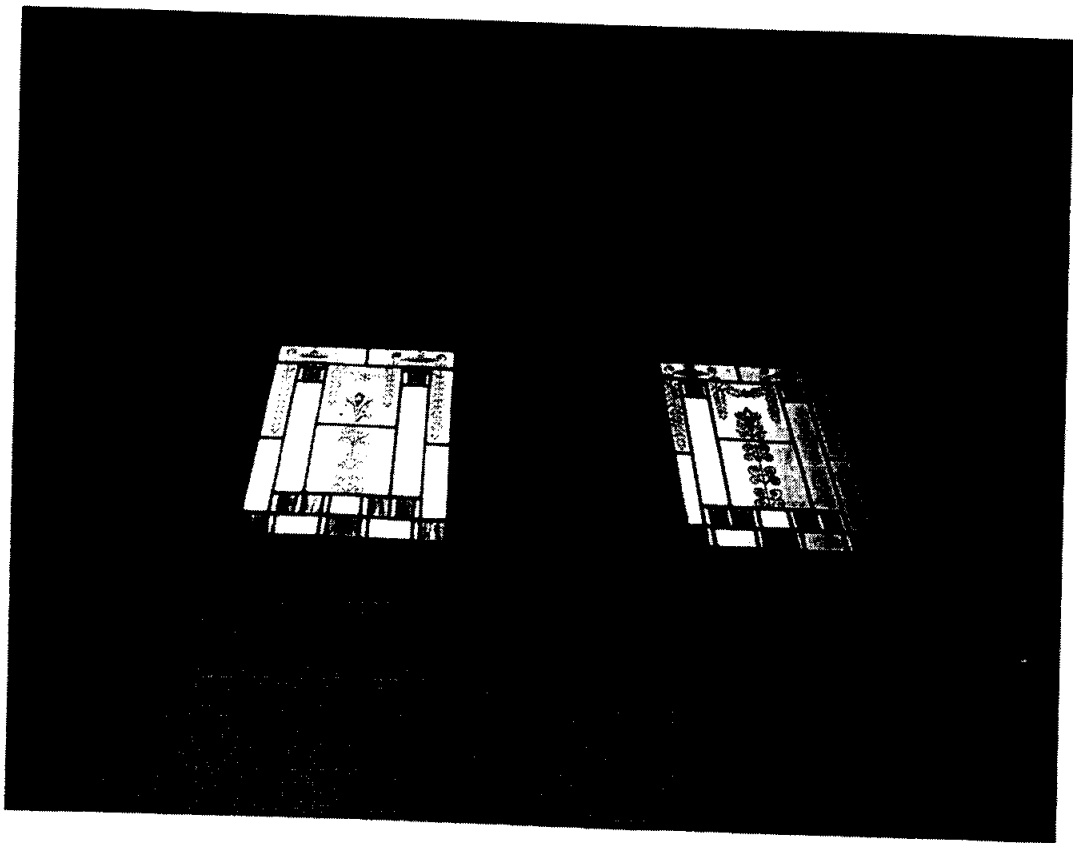
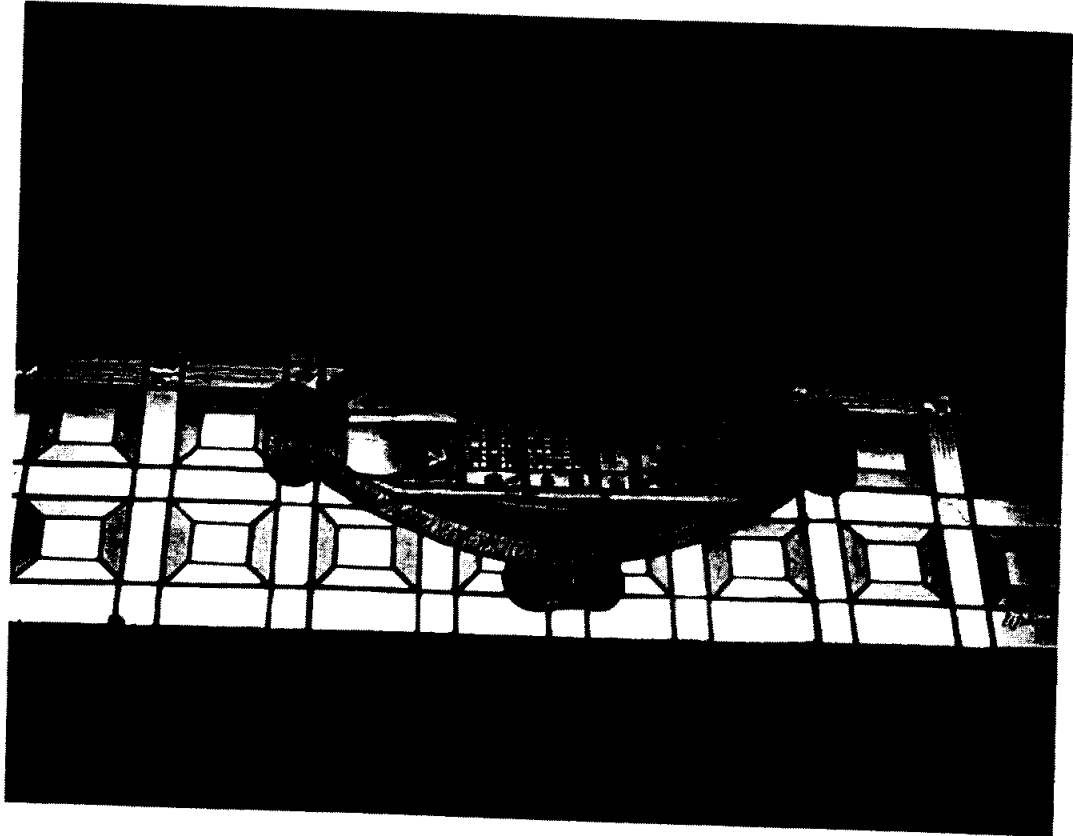
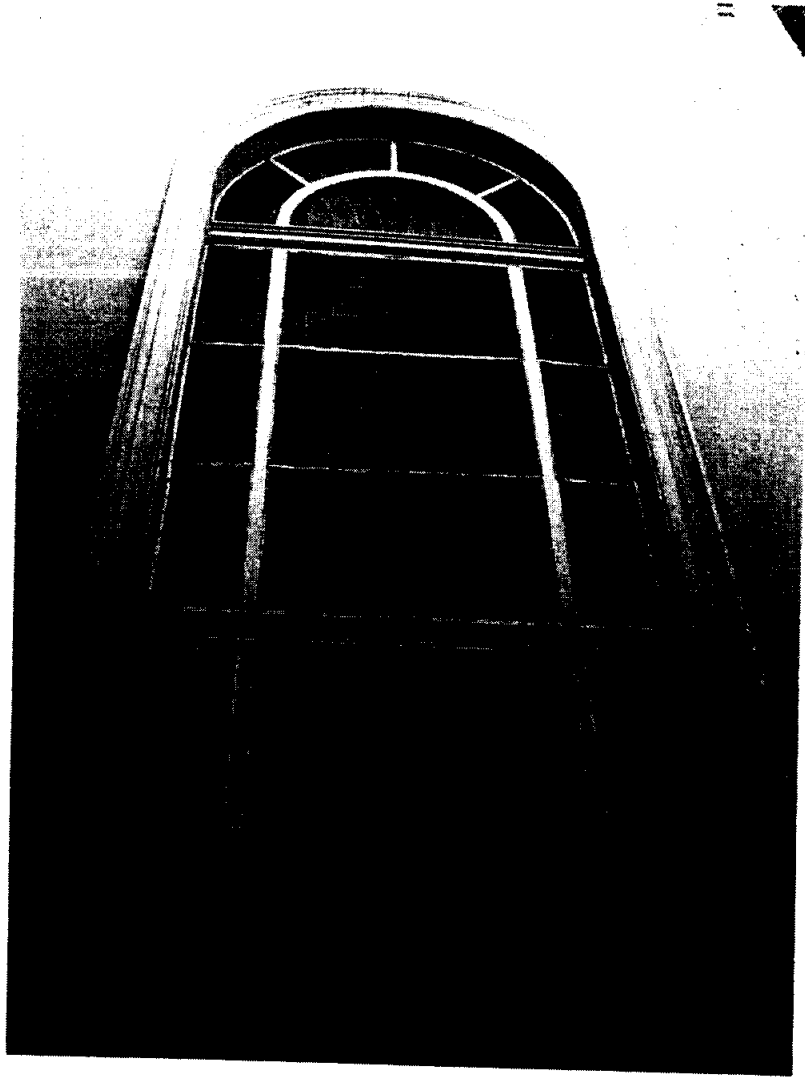
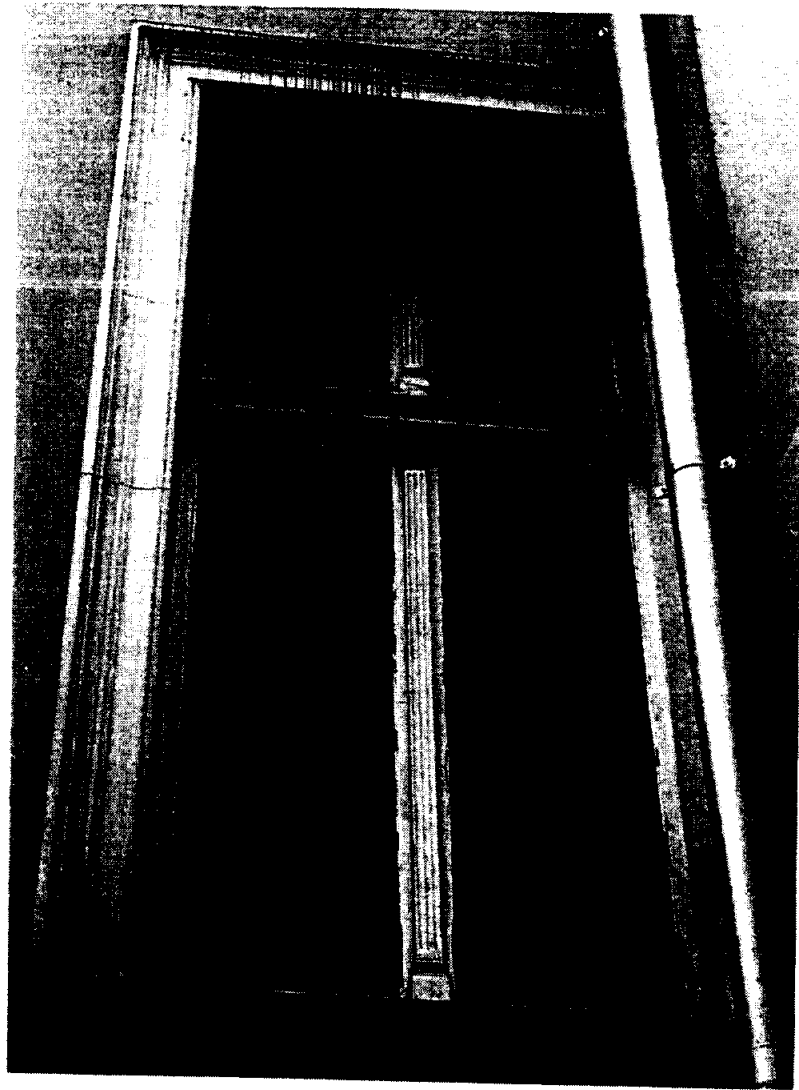
WITRAŻE

Budynek na ul. Śniadeckich 1 posiada kilka oryginalnych witraży. Jeden znajduje się w nadświetlu drzwi wejściowych głównych od strony północnej. W przedsionku wejścia głównego od strony zachodniej- okno witrażowe prostokątne ze ślemieniem przechodnim , listwy przymykowe w kształcie pilastra, czterodzielne , czteropółowe, nałożone dodatkowe metalowe wzmocnienia w formie trzech szczeblin poziomych. Witraż z motywem secesyjnym , roślinnym , kwiatowym. W hallu głównej klatki schodowej od zachodu znajduje się wielokwaterowe okno witrażowe zajmujące całą wysokość klatki schodowej w formie stojącego wydłużonego prostokąta zamknięte łukiem półpełnym w profilowanej opasce kamiennej , szczebliny poziome i pionowe, krzyżowe. W hallu głównym usytuowane jest dziewięć bliźniaczych świetlików w formie witraży. W pomieszczeniu na południe od hallu głównego znajduje się przeszkolny witrażami prostokątny plafon.

Witraże znajdujące się w budynku Śniadeckich 1 są w bardzo złym stanie. Najpilniej konserwacji wymaga witraż z klatki schodowej, gdyż z powodu zmiennych ciśnień panujących we wnętrzu budynku kwatery uległy wygięciu, wypaczeniu. Szczególnie ołów stanowiący mechaniczną funkcję konstrukcyjną pól witrażowych stracił swoje znaczenie: jest porwany, wygięty, osłabiony przez ciągłą pracę powierzchni witraży. Siatka ołowiana jest spękana i utleniona , wymaga wymiany. W niektórych miejscach widoczne są ubytki , szkła są popękane. Należy przywrócić oryginalne kolory i faktury szkła unikając aktualnego dysonansu. W

partiach witraży z opracowaniem malarskim wiele szkielek jest popękanych. Warstwa malarska szkielek jest osłabiona i należy ją (zwłaszcza w partiach konturu) nanieść na nowo. Szklek źle uzupełnione zostaną zrekonstruowane od nowa. Spękane szklek w tych partiach witraży zostaną poklejone. Natomiast wszystkie szklek niemalowane popękane zostaną wymienione na nowe. Szyby szklane z ubytkami należy uzupełnić indentycznym szkłem, wycinając z niego brakujące elementy i sklejjąc rekonstruowany fragment z zachowanym oryginałem. Szyby potłuczone należy zrekonstruować kierując się zasadami kolorystyki, stylu i ciągłości kompozycji. Wymieniony zostanie również ołów na nowy o tych samych parametrach co oryginalny(profil, szerokość).

Ze względu na stan zachowania witraże należy pilnie poddać zabiegom konserwatorskich. Wszystkie zabiegi konserwacji witraży zgodnie z załączonym programem powinno wykonać osoba z odpowiednim doświadczeniem oraz kwalifikacjami.

1. Demontaż witraży.

Ze względu na ciągłe funkcjonowanie budynku i brak możliwości wyłączenia użytkownika prace demontażowe, konserwatorskie i montażowe należy przeprowadzić w miesiącach letnich i zabezpieczyć otwory okienne na czas wykonywania tych prac szczelnymi ekranami z rozpiętej na drewnianym ruszcie folii PCV bądź płytami pilśniowymi grubości 6 mm. Wszystkie prace należy wykonywać tak aby zapewnić maksymalnie bezkonfliktowe funkcjonowanie klatki schodowej. Po przygotowaniu rusztowań należy odpowiednio zabezpieczyć pomieszczenie przed kurzem. Przed demontażem, pola witrażowe o słabym rwącym się ołowiu należy zabezpieczyć łatwo odwracalnym klejem i gazą lub taśmą klejącą, aby w trakcie ich wyjmowania uniknąć wypadania szkielek i rozerwania pól witrażowych. Po zdemontowaniu witraży i odpowiednim ich spakowaniu w skrzynie (przekładanie papierami, kartonami i uszczelnianie przed ewentualnymi wstrząsami), zostaną przewiezione do pracowni. Następnie zostanie usunięty klej i gaza, wykonane zostaną na kartonach odciski rysunku podziałów ołowianych, wiatrownic, spękań i ubytków szkielek.

3. Oczyszczenie szkieł

Pola witrażowe poddane zostaną kąpielom w mydłach obojętnych (niejonowych) i następnie usunięty zostanie brud i zanieczyszczenia przy pomocy tamponów i szczotek o odpowiedniej twardości. Sprawdzony zostanie stan powierzchni szkieł pod względem korozji. W przypadku istnienia korozji należy ją chemicznie usunąć.

4. Sklejanie pękniętych szkieł , uzupełniania ubytków

Po wypukaniu i wysuszeniu pól witrażowych , zostaną docięte brakujące szkła, w partiach pomalowane i wypalone. Popękane szkła zostaną sklejone żywicami syntetycznymi o dobrej adhezji, odpowiedniej elastyczności , trwałości i odpowiednim kącie załamania światła. Miejsca klejenia zostaną wypunktowane , aby uniknąć niekorzystnych załamania obiektu, gdzie nadal będą narażone na różnego typu naprężenia, użyty klej powinien charakteryzować się dobrą adhezją, przezroczystością , trwałością i odpornością na UV i czynniki atmosferyczne. Sprawdzone zostały żywice syntetyczne z grupy silikonów.

5. Wykitowanie kwater

Złożone kwatery zostaną wykitowane kitem szklarskim dla ich usztywnienia i uszczelnienia. Dopuszcza się użycie silikonu szklarskiego, zwłaszcza tam , gdzie jest mało miejsca na kit .
