ARDEA Doradztwo Środowiskowe

Ekspertyza ornitologiczna opracowana w związku z termomodernizacją
budynku mieszkalnego przy ul. Kordeckiego 19 w Bydgoszczy

Wągrowiec, październik 2014

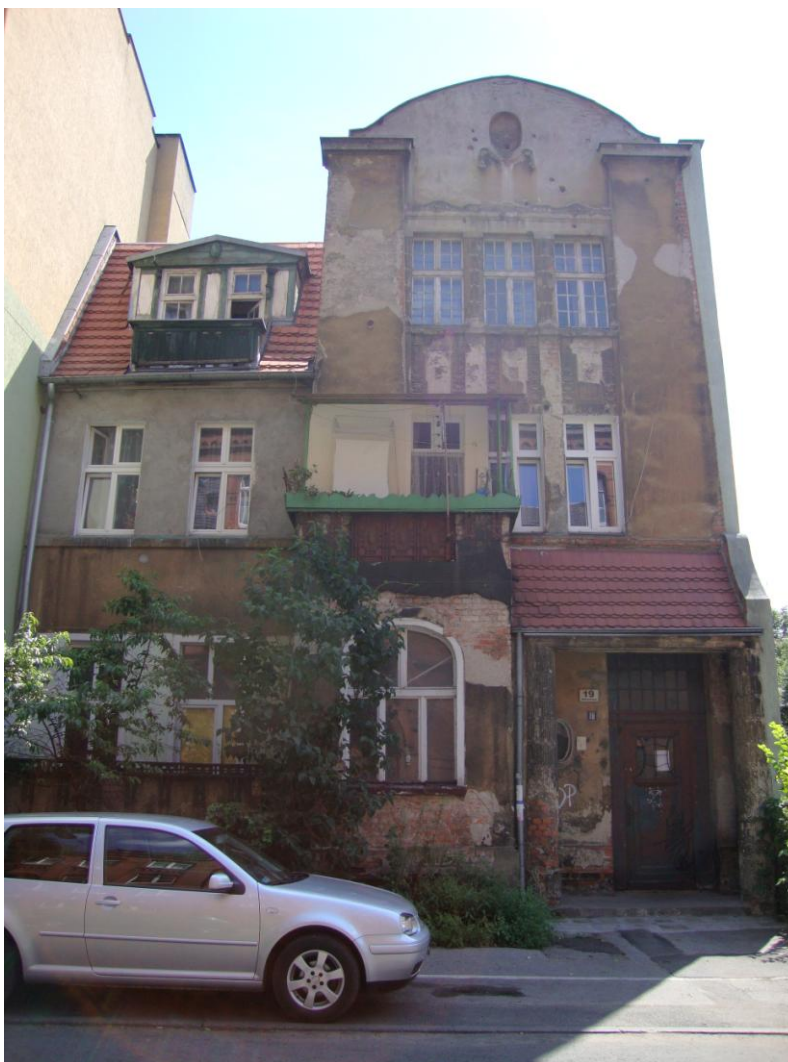
Fot. 1. Zarys ogólny budynku przeznaczanego do termomodernizacji. Widok od frontu.

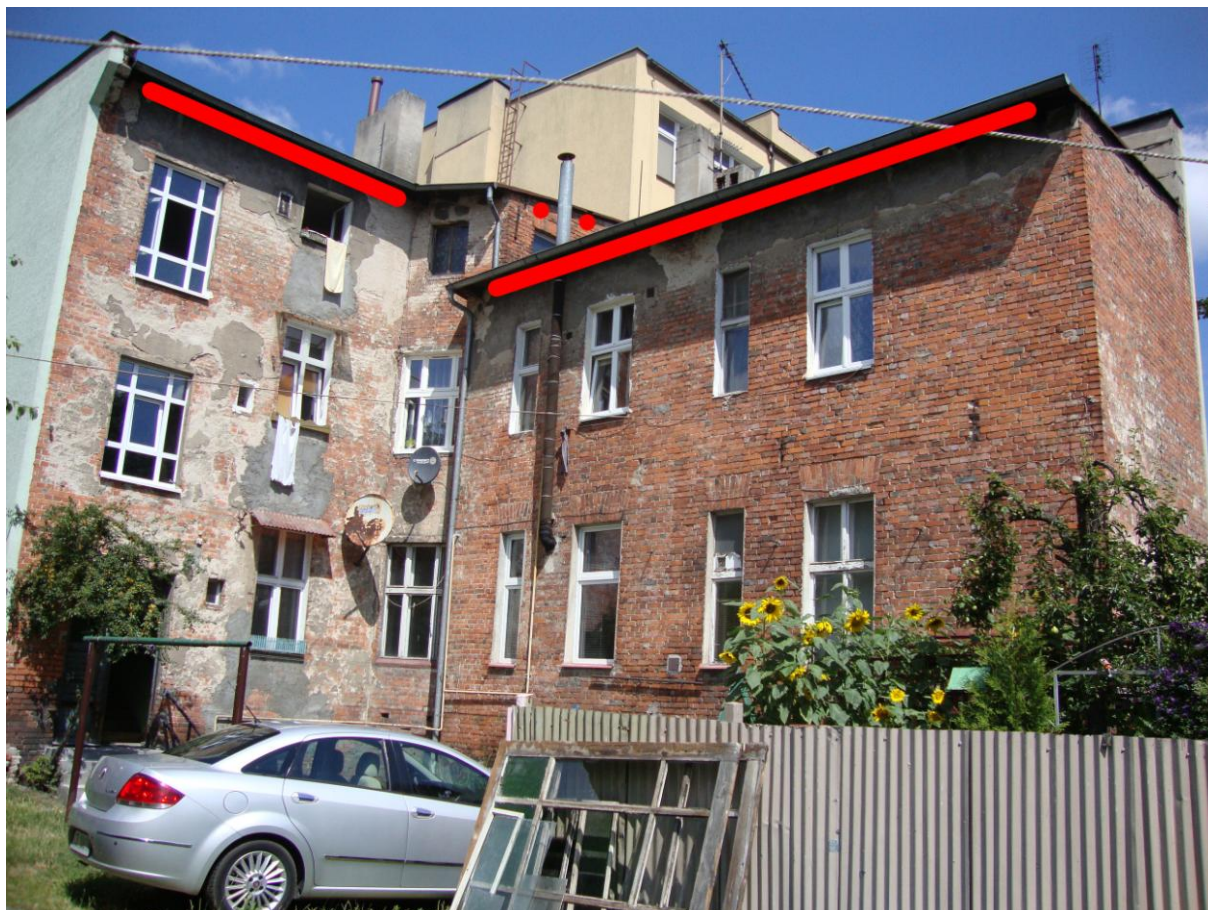
Pod okapami obu skrzydeł budynku, w wyniku powstania ubytków po wykruszeniu się części cegieł, powstały otwory z powodzeniem wykorzystywane przez wróble *Passer domesticus*. W trakcie wieczornych obserwacji 2 otwory były prawdopodobnie wykorzystywane jako miejsce noclegowe. Ponadto dzięki przeprowadzeniu wywiadu z wieloletnim lokatorem budynku wiadomo, że w sezonie lęgowym w otworach budowane są gniazda w liczbie 5 – 6 szt., choć same otwory znajdują się niemal przy wszystkich widocznych krokwiach.

Fot. 2. Lokalizacja siedlisk wróbli.

Mając powyższe na uwadze niezbędne jest zrekompensowanie siedlisk, które zostaną zniszczone w trakcie prowadzenia prac ociepleniowych, poprzez zawieszenie budek lęgowych w liczbie ≥ 6 szt. Decyzja o wyborze typu budek zostaje pozostawiona inwestorowi, jednak warto zwrócić uwagę na 2 możliwości czyli zastosowanie budki natynkowej lub podtynkowej. Walorem tej pierwszej jest prostszy montaż, z kolei budka podtynkowa jest trwalsza i niewątpliwie bardziej estetyczna, ponieważ jedynym elementem widocznym jest otwór wlotowy.

Niezależnie od typu zastosowanych budek, należy je powiesić je pod okapem dachu, w miejscach, w których dotychczas stwierdzono obecność ptaków lub na bocznej ścianie o ekspozycji południowo-wschodniej. Budki należy rozwiesić w odstępach min. 3 m.

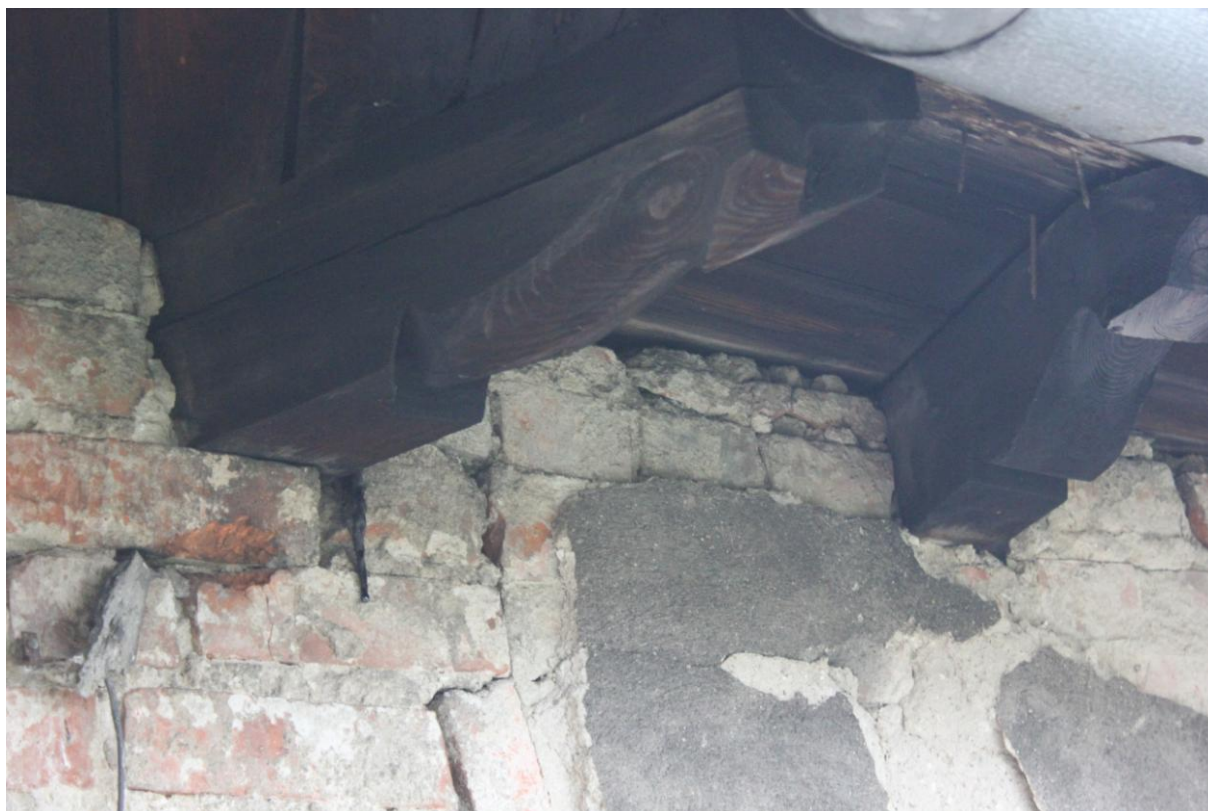
Fot. 3. Ubytki cegieł są miejscami gniazdowania wróbli.

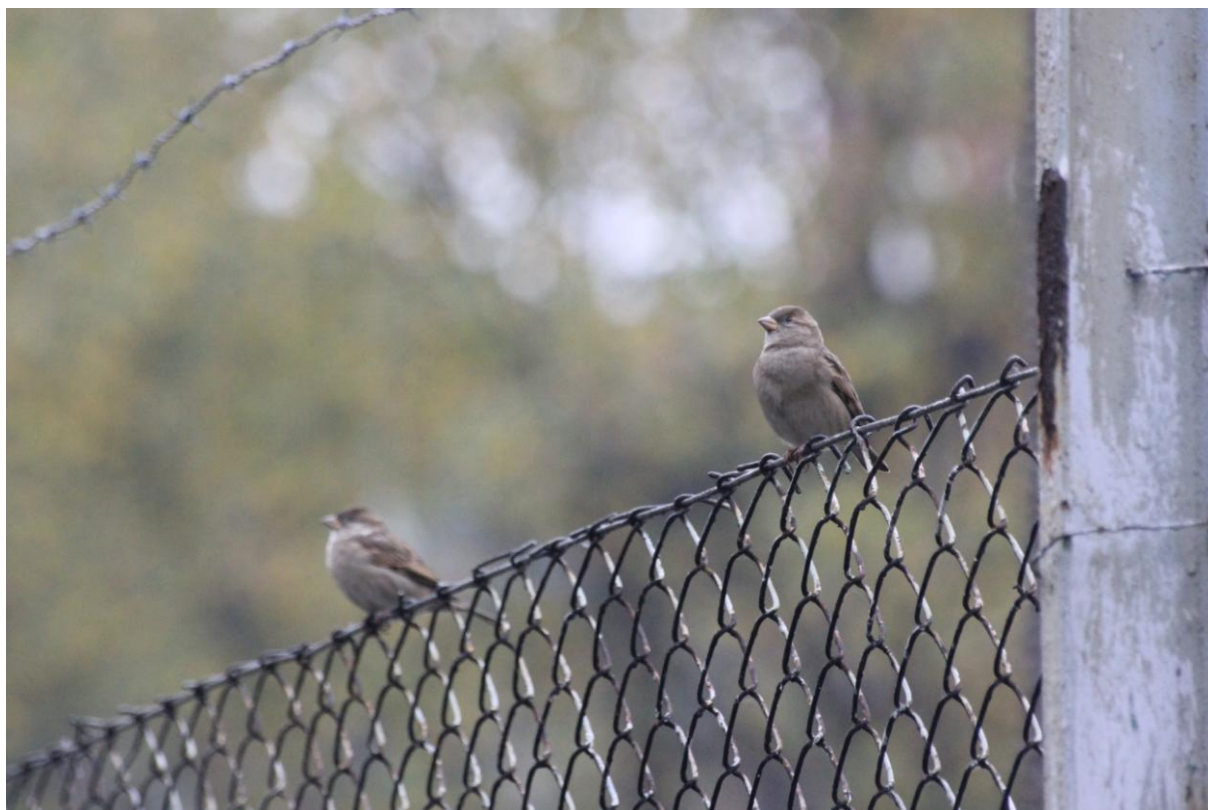
Fot. 4. Wróble wykorzystują również budynek w okresie pozalęgowym. Tu widoczne na ogrodzeniu nieruchomości.

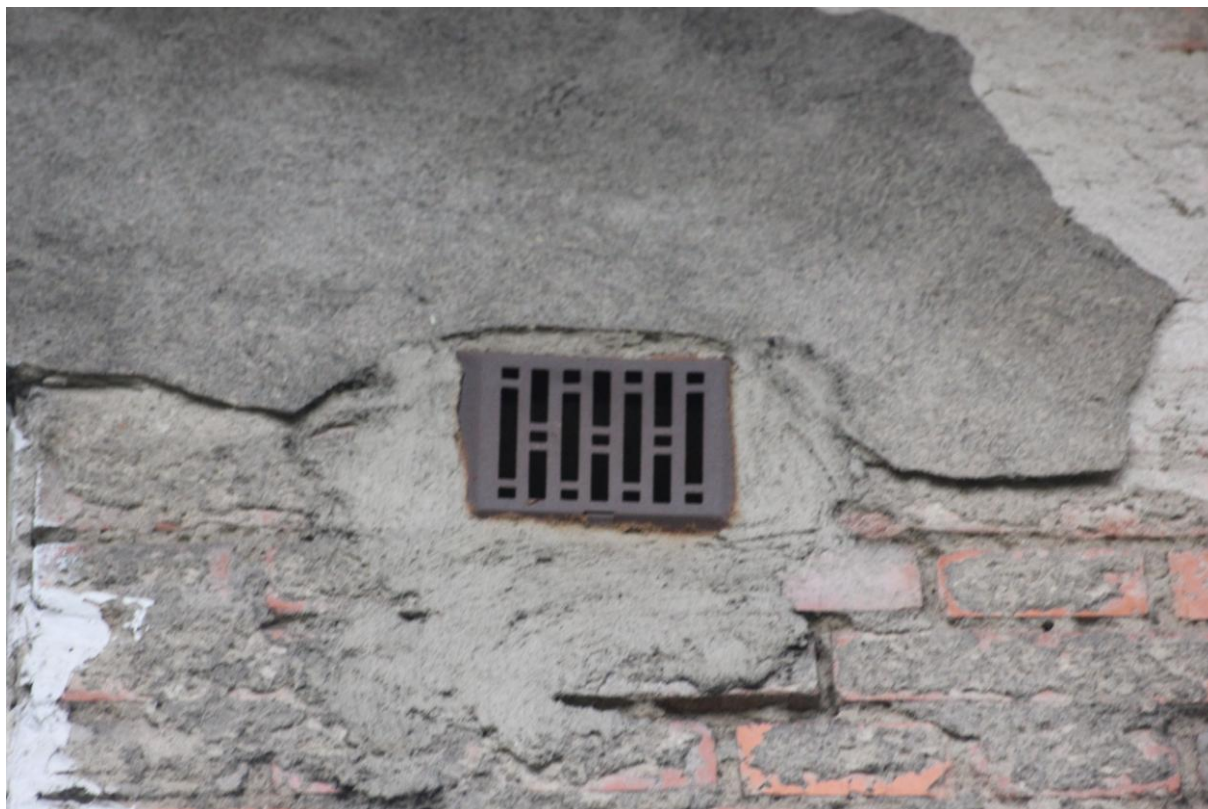
Elewacja budynku od strony podwórza nie stwarza dogodnych warunków siedliskowych dla ptaków. Brak w niej jakichkolwiek głębszych szczelin czy otworów, które umożliwiłyby założenie gniazda. Wnęki okienne są płytkie, nieatrakcyjne dla oknówek i gołębi. Również odległości komina oraz rynny od elewacji są na tyle duże, że nie dają właściwego zabezpieczenia dla gniazd. Otwory wentylacyjne są zastąpione kratkami.

Fot. 5. Kratki w otworach wentylacyjnych uniemożliwiają gniazdowanie kawkom czy gołębiami.

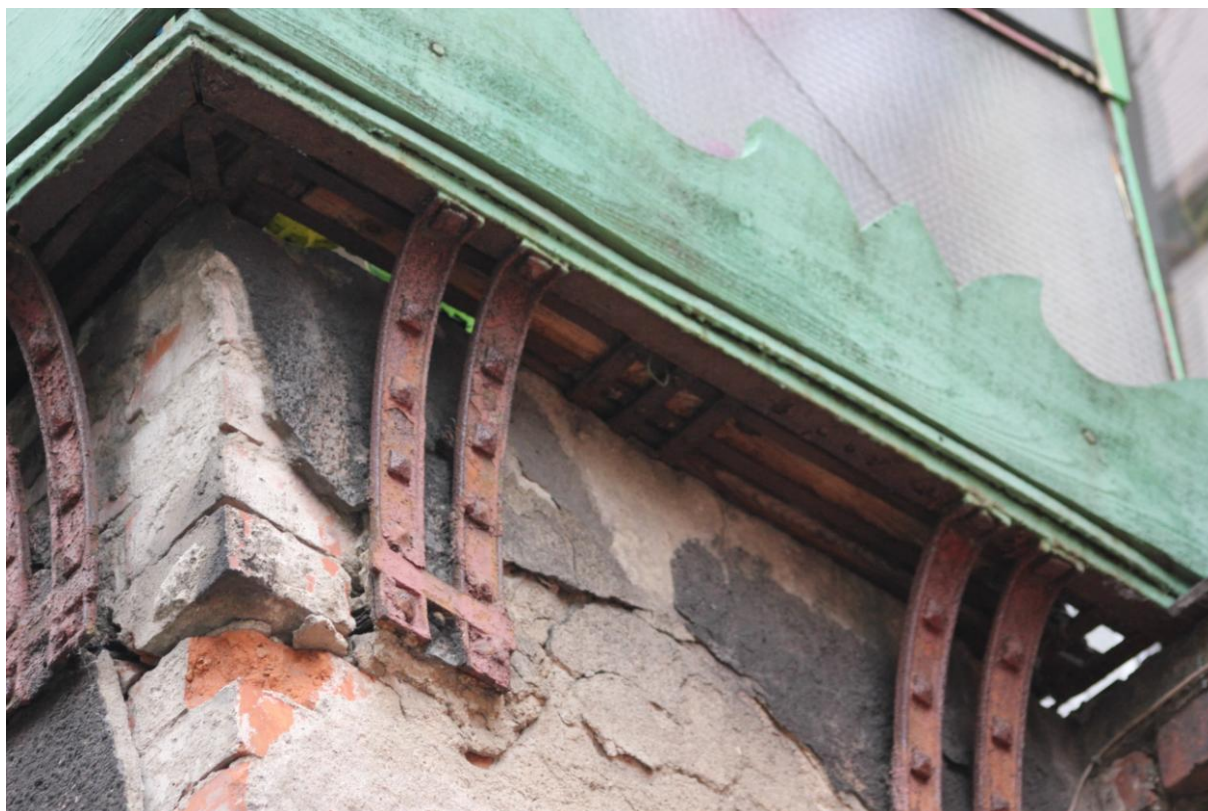
Fot. 6. Podpory balustrady balkonowej są jednym z nielicznych miejsc, które mogłyby zostać wykorzystane przez ptaki preferujące gniazdowanie w miejscach częściowo odsłoniętych, takie jak muchołówka szara, jednak nie stwierdzono tu pozostałości po gniazdach.
