Raport z inwentaryzacji ornitologiczno-chiropterologicznej obiektów położonych przy ul. Świętej Trójcy 20

Inwentaryzację wykonano w związku z planowaną rozbiórką dwóch budynków. Celem niniejszego opracowania jest wykazanie, czy na obiekcie znajdują się siedliska ptaków oraz nietoperzy.

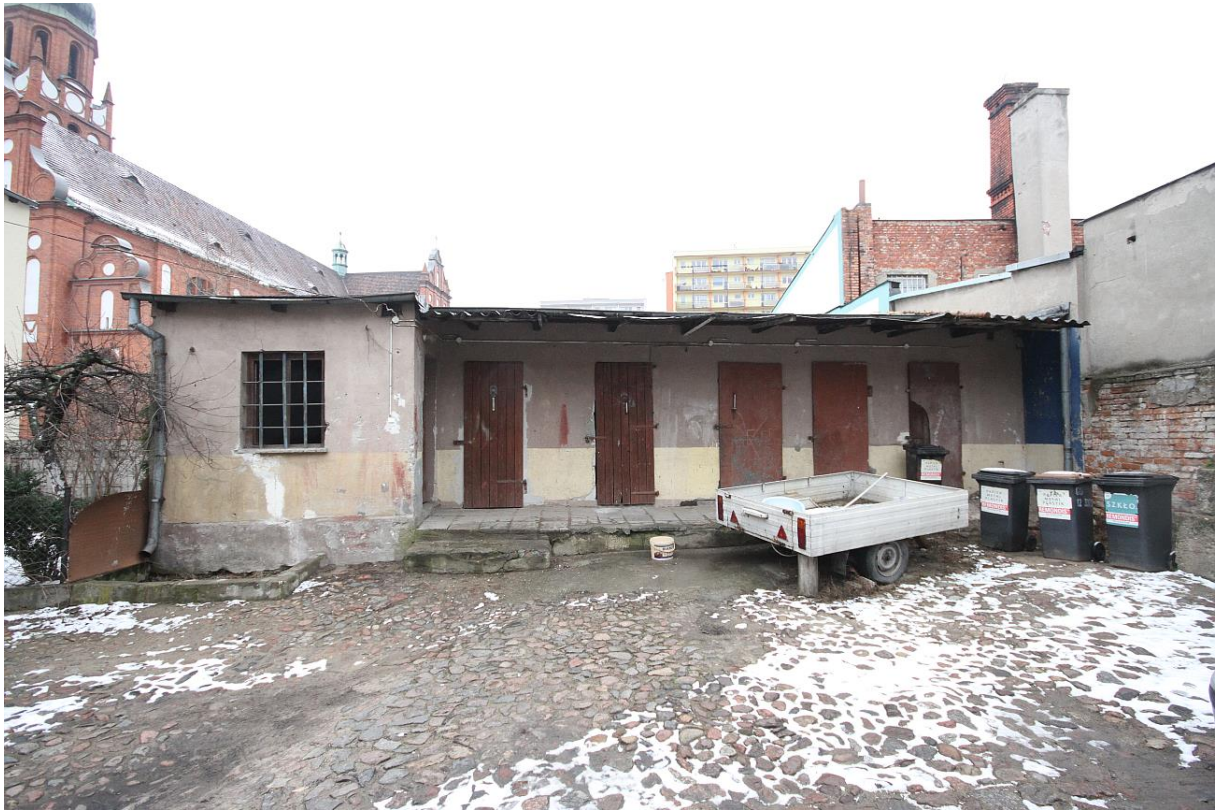
Fot. 1. Obiekt nr 2.

Na inwentaryzowanych budynkach nie stwierdzono siedlisk ptaków. Nie udało się wykryć otworów, preferowanych przez niektóre gatunki gniazdujące w budynkach np. jerzyki *Apus apus*, aczkolwiek należy nadmienić, że nie wykluczone, że ptaki te mogą gniazdować w innych trudnodostępnych na obiekcie miejscach. Rozbiórkę obiektów należy wykonać w terminie do 1 maja 2016 r., czyli przed przylotem jerzyków *Apus apus*.

W wyniku wykonanych prac nie stwierdzono obecności nietoperzy oraz śladów ich występowania. Należy zaznaczyć, że istnieje niewielkie prawdopodobieństwo, że pojedyncze osobniki nietoperzy mogą korzystać w okresie zimowym ze szczelin budynków, których nie można było skontrolować ze względów technicznych (brak dostępu do szczelin). Ze względu na zaplanowany czas rozbiórki obiektów, poza okresem zimowym – nie stwierdza się zagrożenia polegającego na uśmierceniu lub płoszeniu nietoperzy. Nieco większe ryzyko związane jest z potencjalną możliwością zasiedlenia przez nietoperze przestrzeni stropodachu (poddasza) obiektu południowego (oznaczonego jako nr 1). Dlatego zaleca się aby w terminie kilku dni przed podjęciem prac rozbiórkowych wykonać wieczorne obserwacje budynków (prowadzone przez chiropterologa) w celu ostatecznej weryfikacji zasiedlenia budynku przez nietoperze oraz w celu zaplanowania w razie konieczności odpowiednich działań
