**TERMOMODERNIZACJA BUDYNKU MIESZKALNEGO  
WIEŁORODZINNEGO**

**ul. Ugory 19, 85-132 Bydgoszcz**

**PROJEKT WYKONAWCZY**

TYTUŁ RYSUNKU:	INWENTARYZACJA ELEWACJA PODWÓRZOWA	SKALA:	III 2015 NR RYS.: 1-100 I.3
----------------	---------------------------------------	--------	--------------------------------------

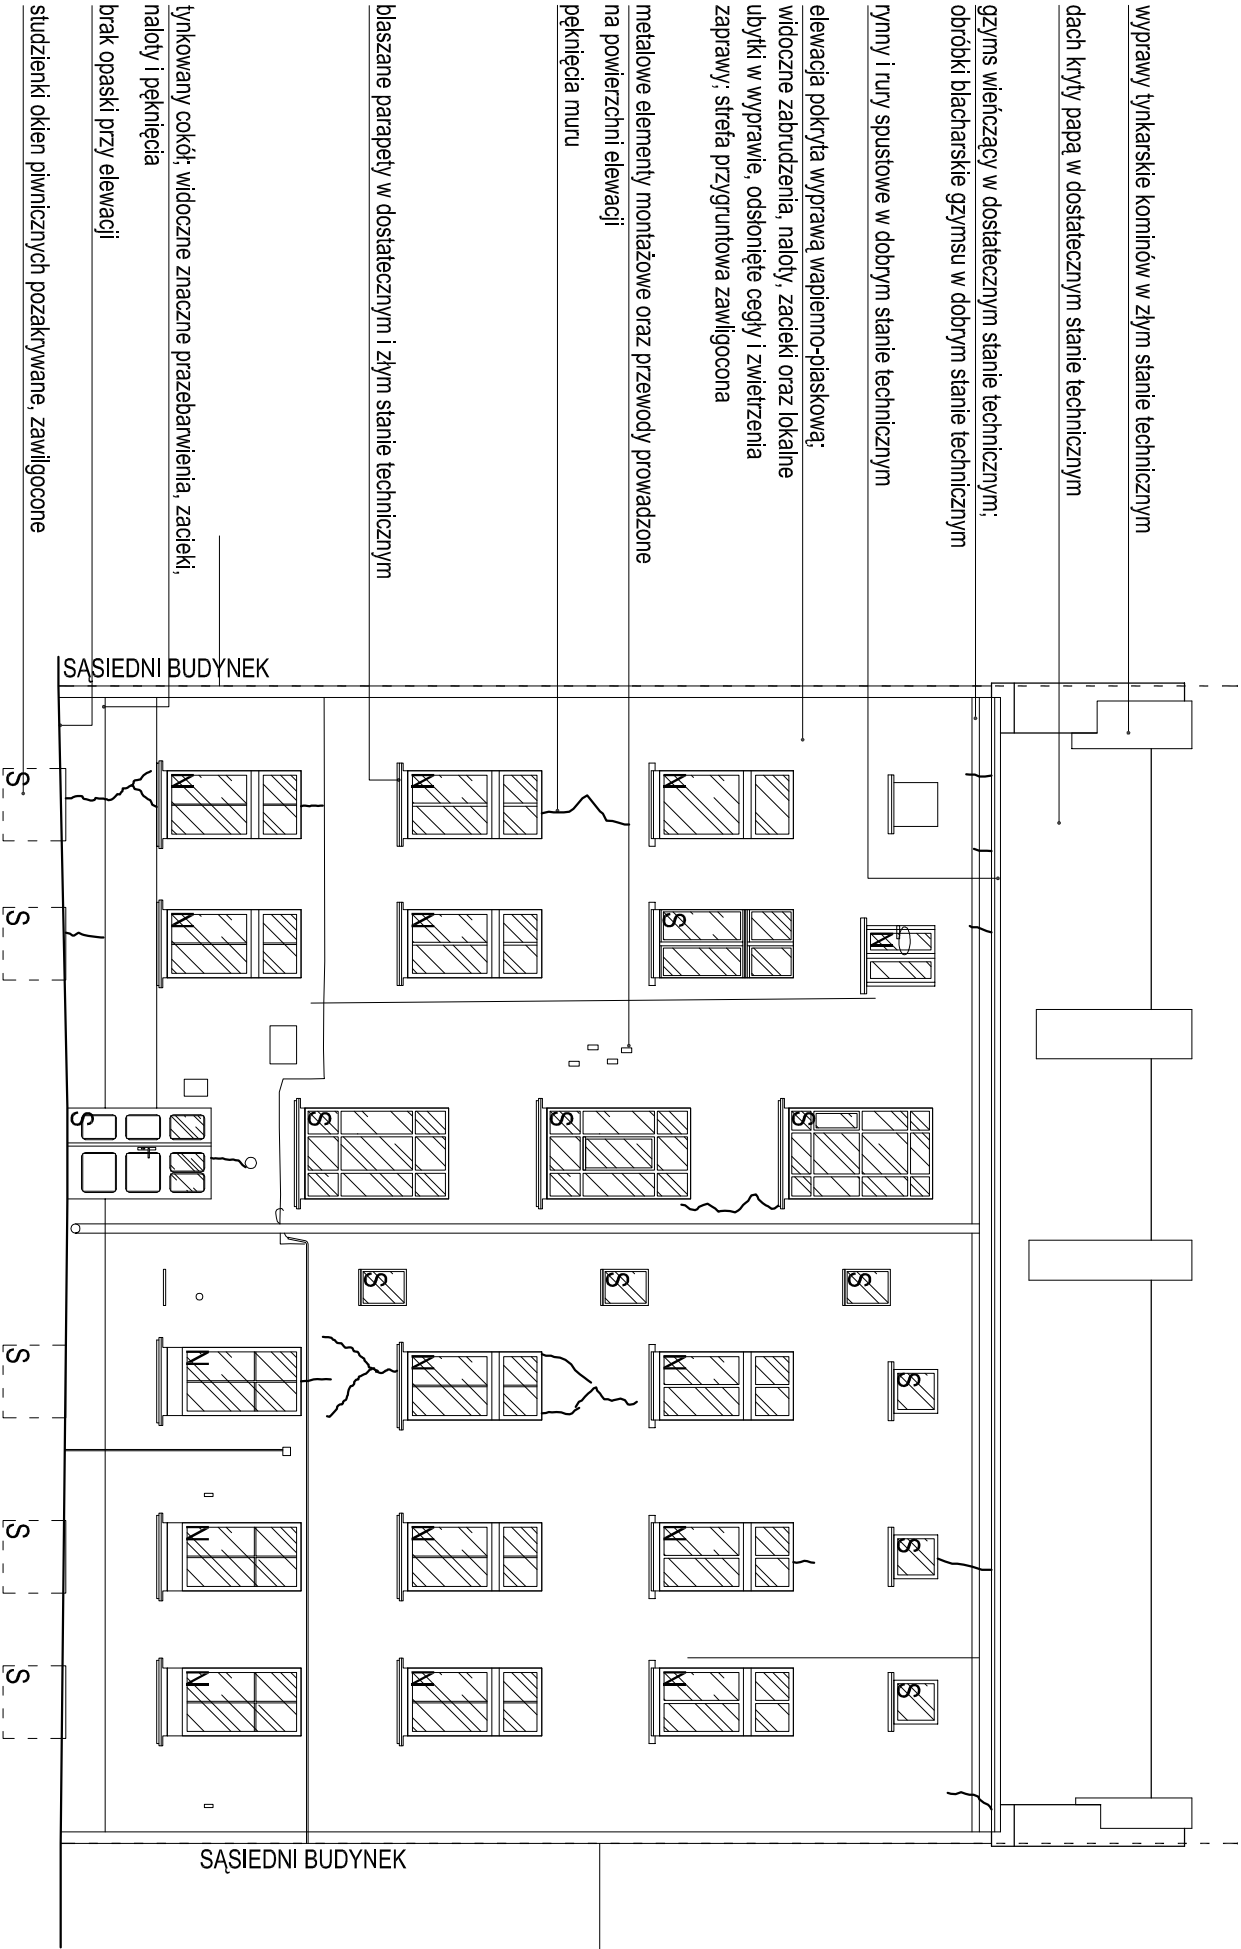
wyprawy tynkarskie kominiów w złym stanie technicznym

dach kryty papą w dostatecznym stanie technicznym

gzyms wieńczący w dostatecznym stanie technicznym;  
obróbki blacharskie gzymsu w dobrym stanie technicznym

rynny i rury spustowe w dobrym stanie technicznym

elewacja pokryta wyprawą wapienno-piaskową;  
widoczne zabrudzenia, naloży, zacieki oraz lokalne  
ubytki w wyprawie, odsłonięte cegły i zwińżenia  
zaprawy; strefa przyszyrunowa zawilgocona

metalowe elementy montażowe oraz przewody prowadzone  
na powierzchni elewacji  
pęknięcia muru

blaszane parapety w dostatecznym i złym stanie technicznym

tynkowany cokoł; widoczne znaczne przebarwienia, zacieki,  
naloży i pęknięcia  
brak opaski przy elewacji

studzienki okien pionicznych pozakrywane, zawilgocone
