# EKSPERTYZA BUDOWLANA

*OBIEKT:* Budynek mieszkalny

*LOKALIZACJA:* Bydgoszcz ul. Śniadeckich 13-15

Bydgoszcz, grudzień 2016 r.

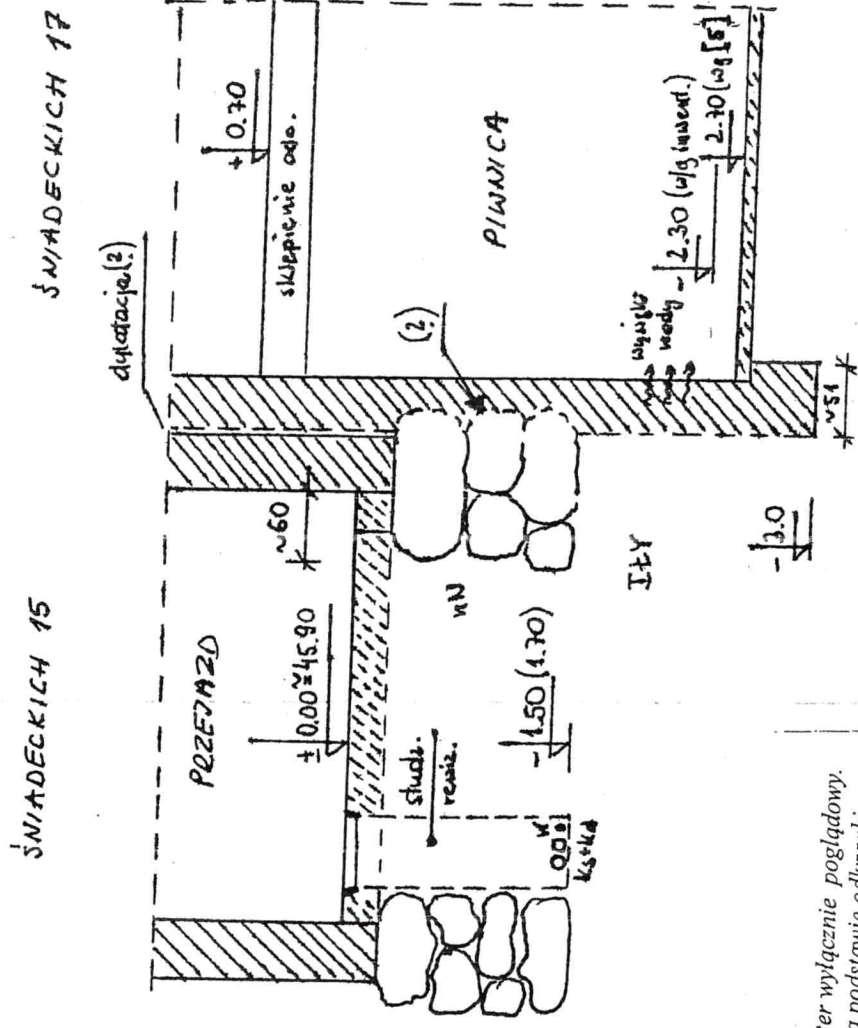
UWAGA:  
Szkic posiada charakter wyłącznie poglądowy.  
Został sporządzony na podstawie odkrywkii  
fundamentowej od strony przejazdu w budynku 15  
oraz danych archiwalnych wg [5].
