## EKSPERTYZA TECHNICZNA

**Obiekt :** Budynek przy ulicy Bernardyńskiej 3  
w Bydgoszczy.

BYDGOSZCZ 15 marca 2011 roku

dotycząca stanu technicznego budynku mieszkalnego przy  
ul. Bernardyńskiej 3 w Bydgoszczy

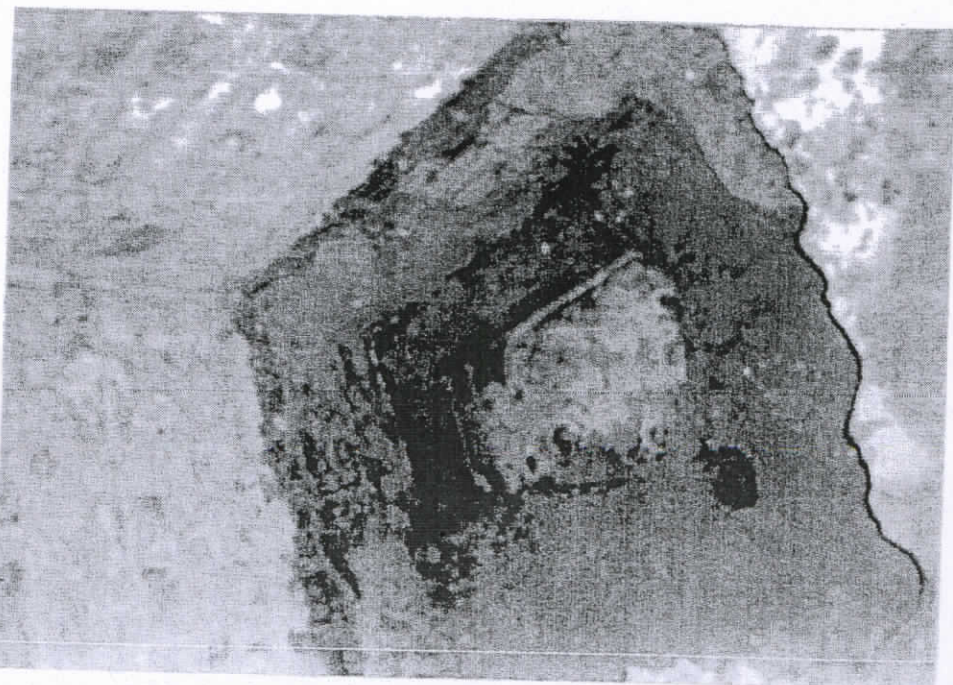
NR 11

Charakter pęknięć wskazuje na nierównomierne osiadanie fundamentów spowodowane gwałtownymi zmianami poziomu wód gruntowych – patrz zdjęcia Nr 6 – 19.

STUDZIENKA I  
PO WYPOWIEDZIENIU  
HODY
