EKSPERTYZA TECHNICZNA

Obiekt : Budynek przy ulicy Bernardyńskiej 3
w Bydgoszczy.

BYDGOSZCZ 15 marca 2011 roku

dotycząca stanu technicznego budynku mieszkalnego przy
ul. Bernardyńskiej 3 w Bydgoszczy

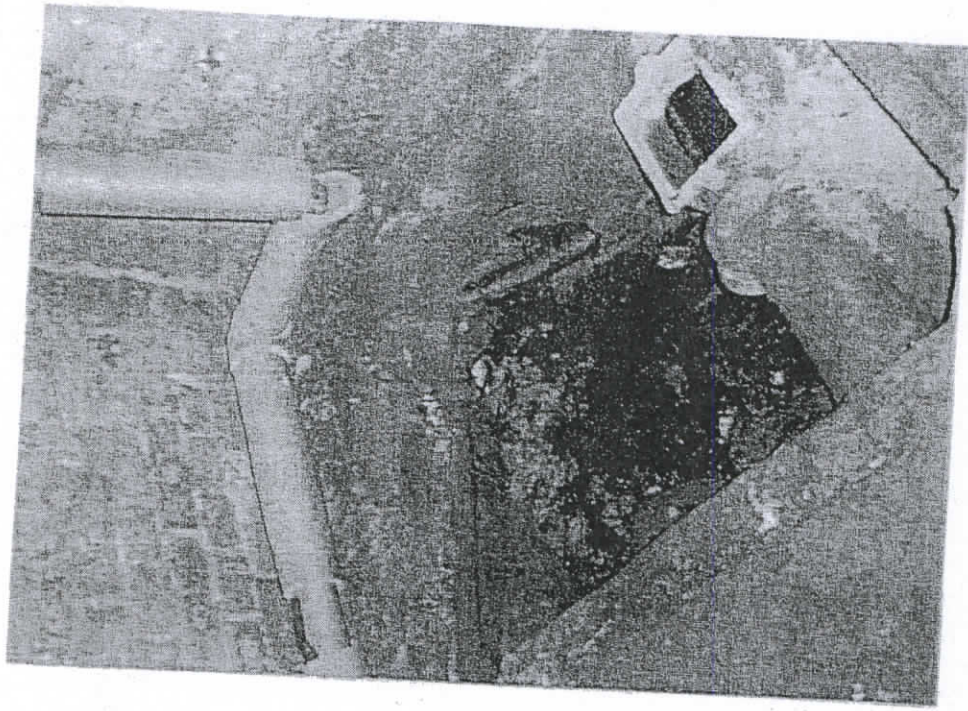
NR 14 DRUGA STUDIENKA

Obserwuje się pęknięcia o przebiegu ukośnym widoczne na ścianie piwnicy przy klatce schodowej prostopadłej do ściany frontowej budynku. Osiadanie tej ściany pociągnęło za sobą spękanie nadproża w ścianie do niej prostopadłej oraz spowodowało spękanie stropu nad piwnicą. Po obu stronach fundamentów tej ściany zlokalizowane są dwie studzienki kanalizacyjne. Pęknięcia ściany widoczne są również na tylnej ścianie drugiej klatki schodowej w oficynie. Ściana ta oparta jest na masywnym łuku sklepionym ceglany w piwnicy, którego filar znajduje się w sąsiedztwie studzienki kanalizacyjnej.

Charakter pęknięć wskazuje na nierównomierne osiadanie fundamentów spowodowane gwałtownymi zmianami poziomu wód gruntowych – patrz zdjęcia Nr 6 – 19.

W obecnej chwili nie stwierdza się stanu awaryjnego i w budynku nie zachodzi zagrożenie bezpieczeństwa ludzi i mienia, lecz istniejące uszkodzenia i zużycie konstrukcji pozwalają stwierdzić, że w budynku konieczne jest wykonanie prac zabezpieczających główne elementy konstrukcji.
