NAZWA INWESTYCJI : TERMOMODERNIZACJA BUDYNKU BIUROWEGO WRAZ Z ZADASZENIEM WEJŚCIA

ADRES : ul. Modrzewiowa 23  
Bydgoszcz  
działka nr 15 obręb 174

STADIUM : Ekspertyza techniczna dotycząca ustalenia przyczyn  
zawilgocenia ścian piwnic z zaleceniami wykonawczymi

OBIEKT : Budynek biurowy

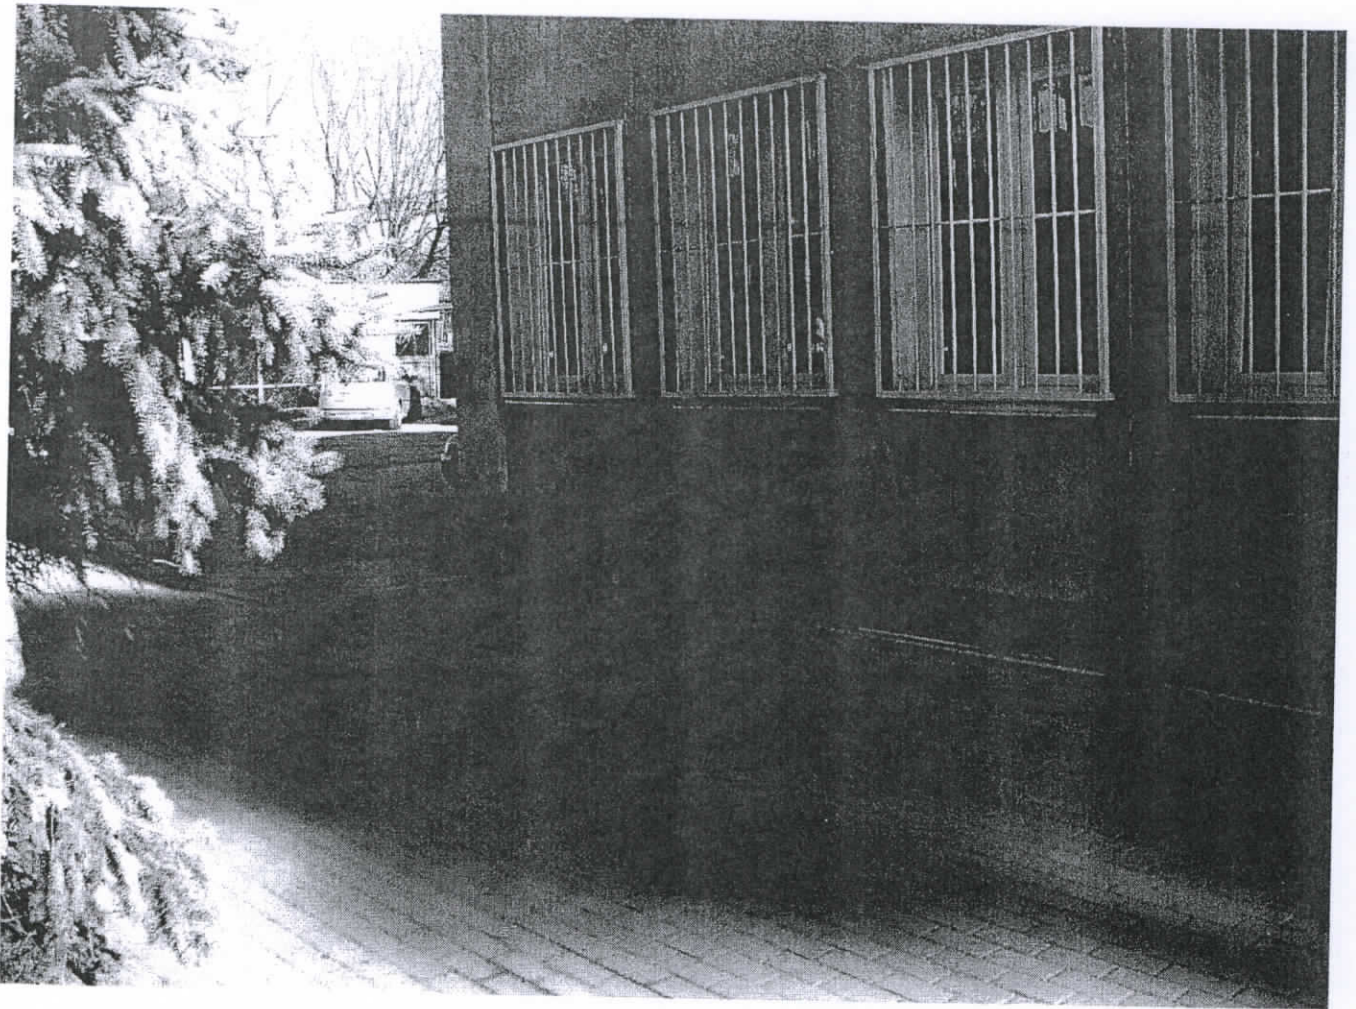
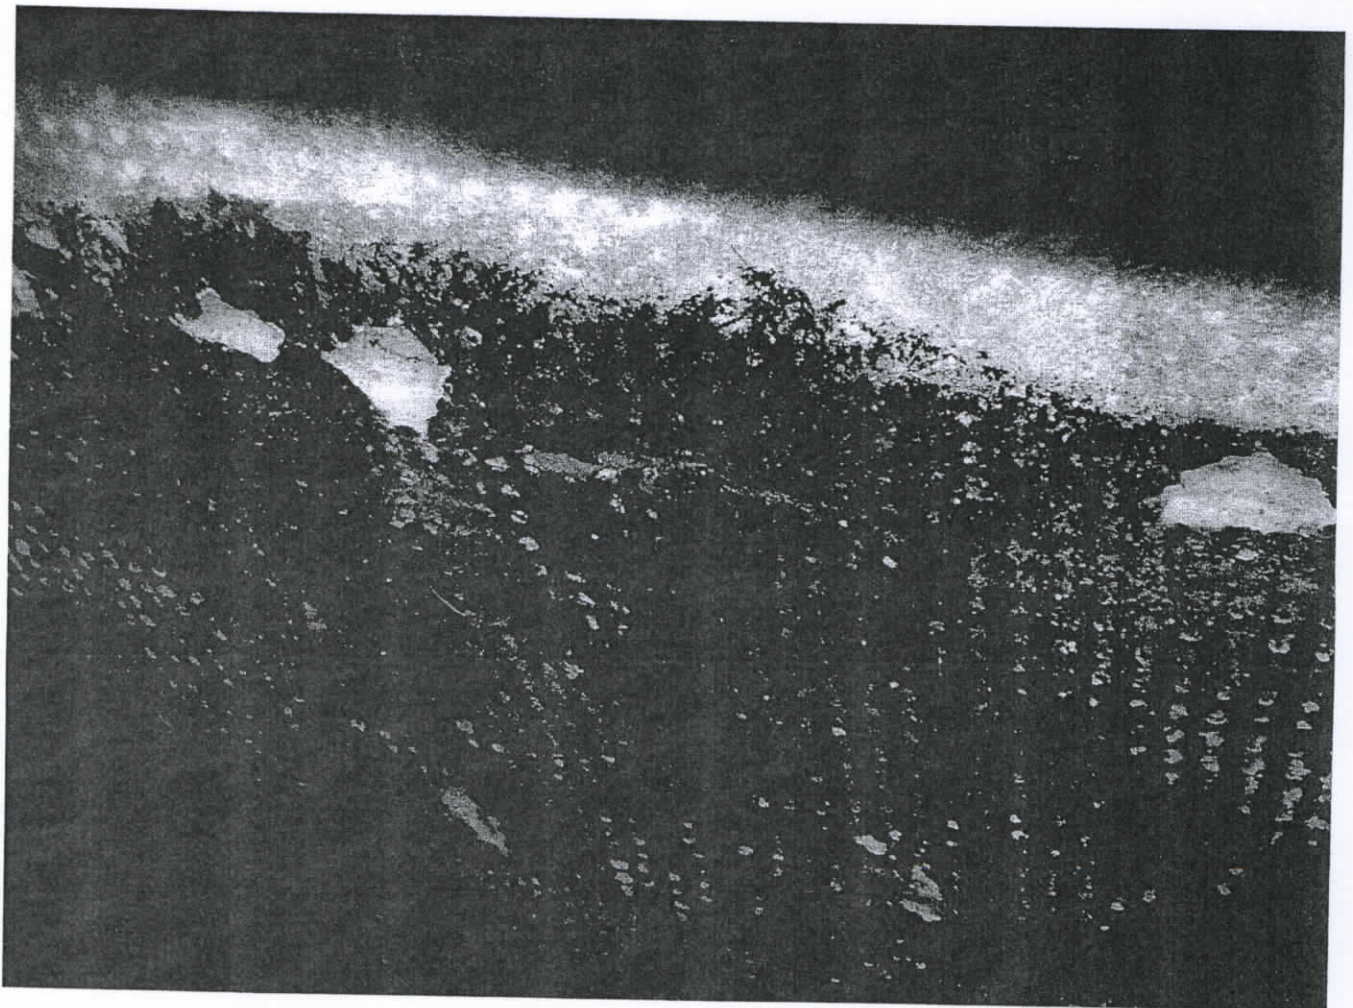
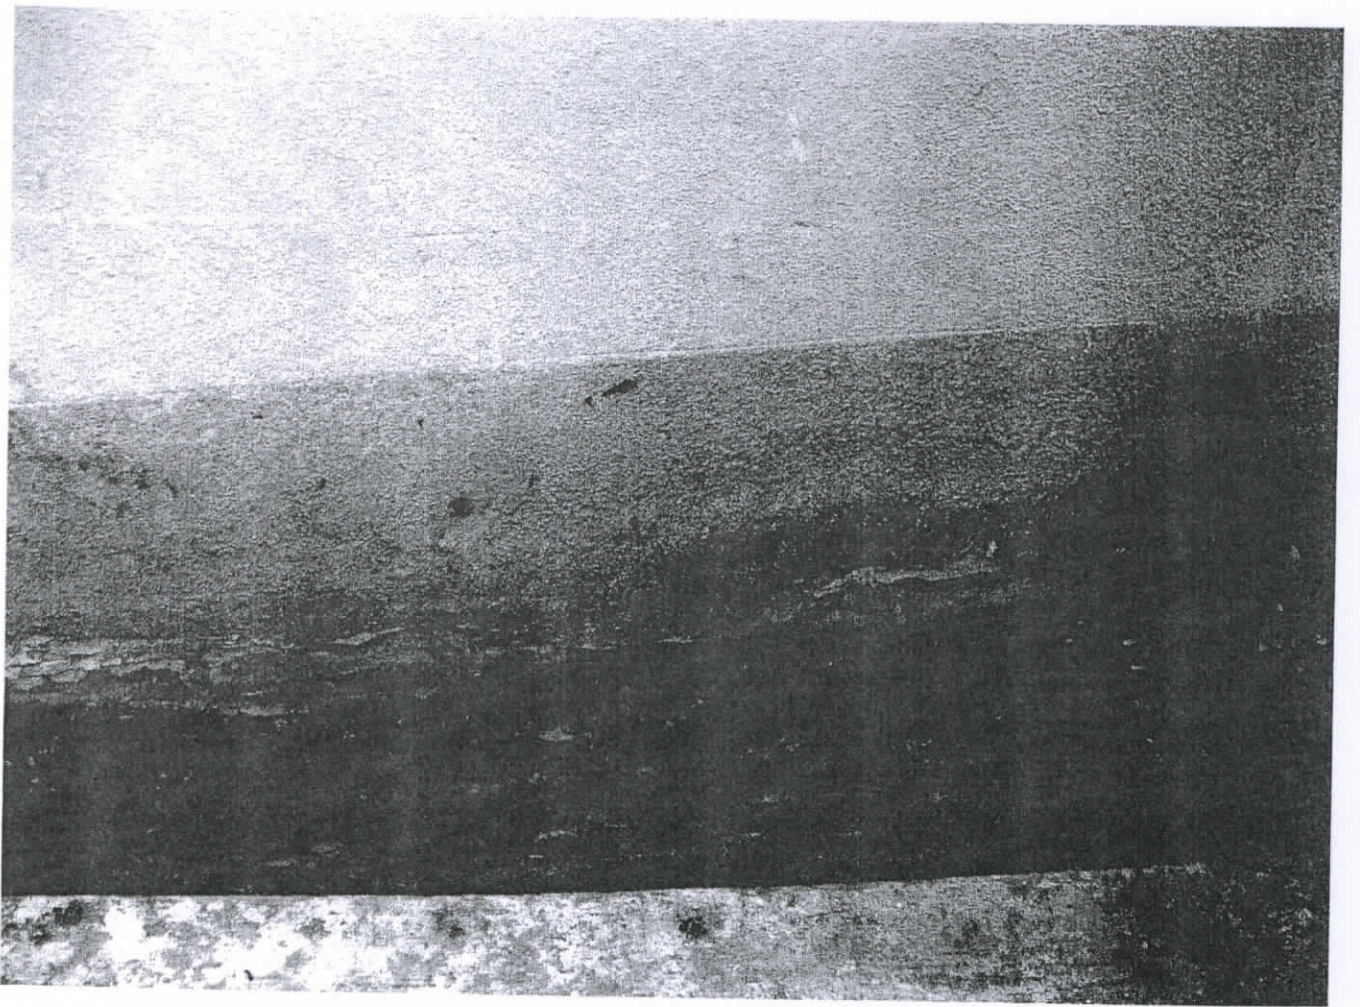
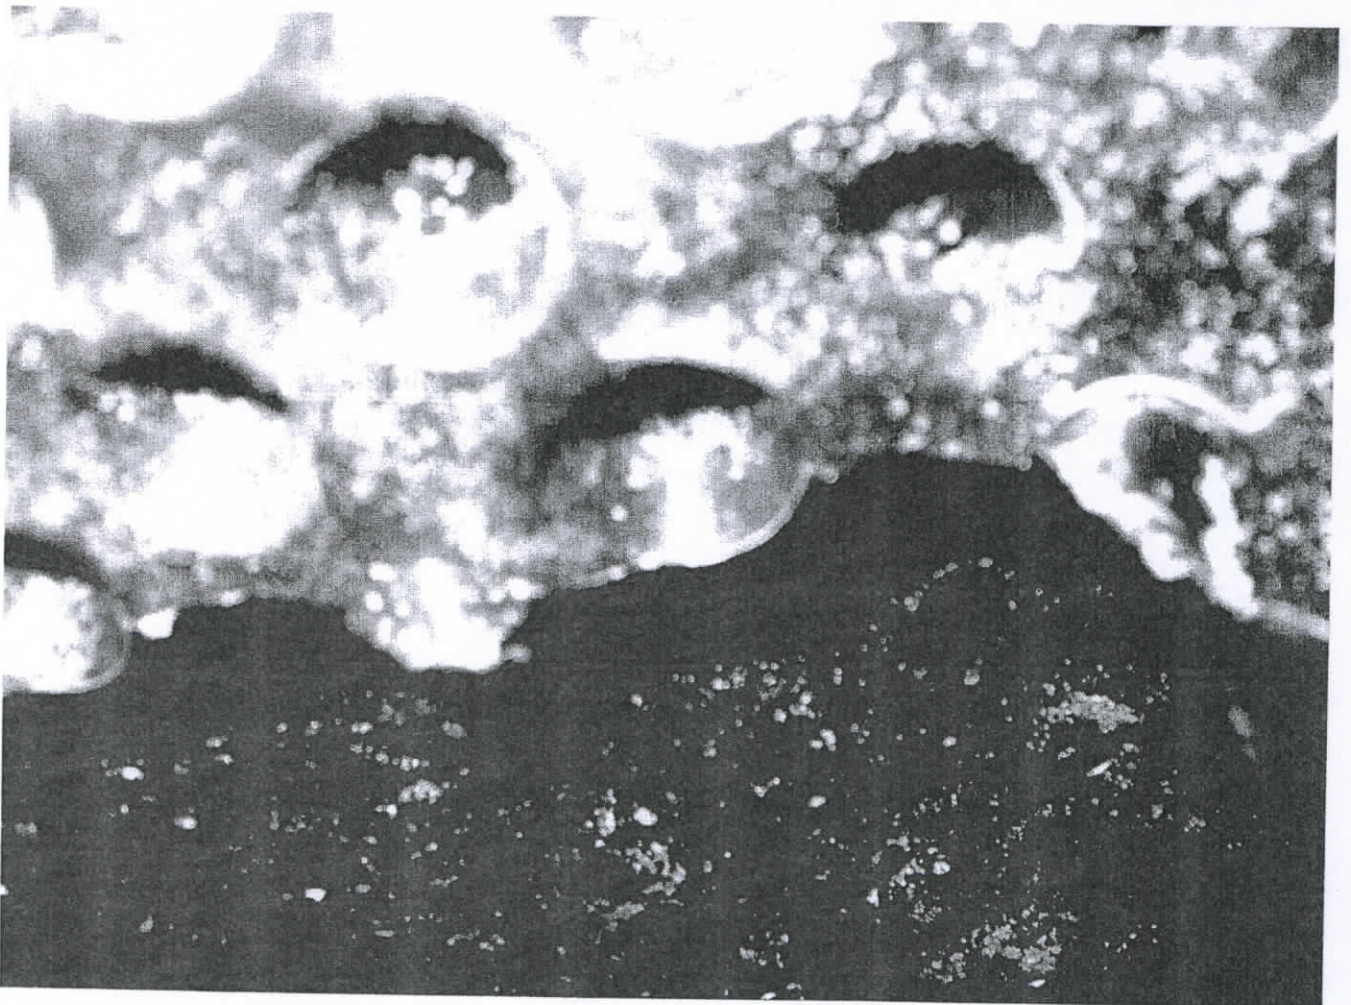
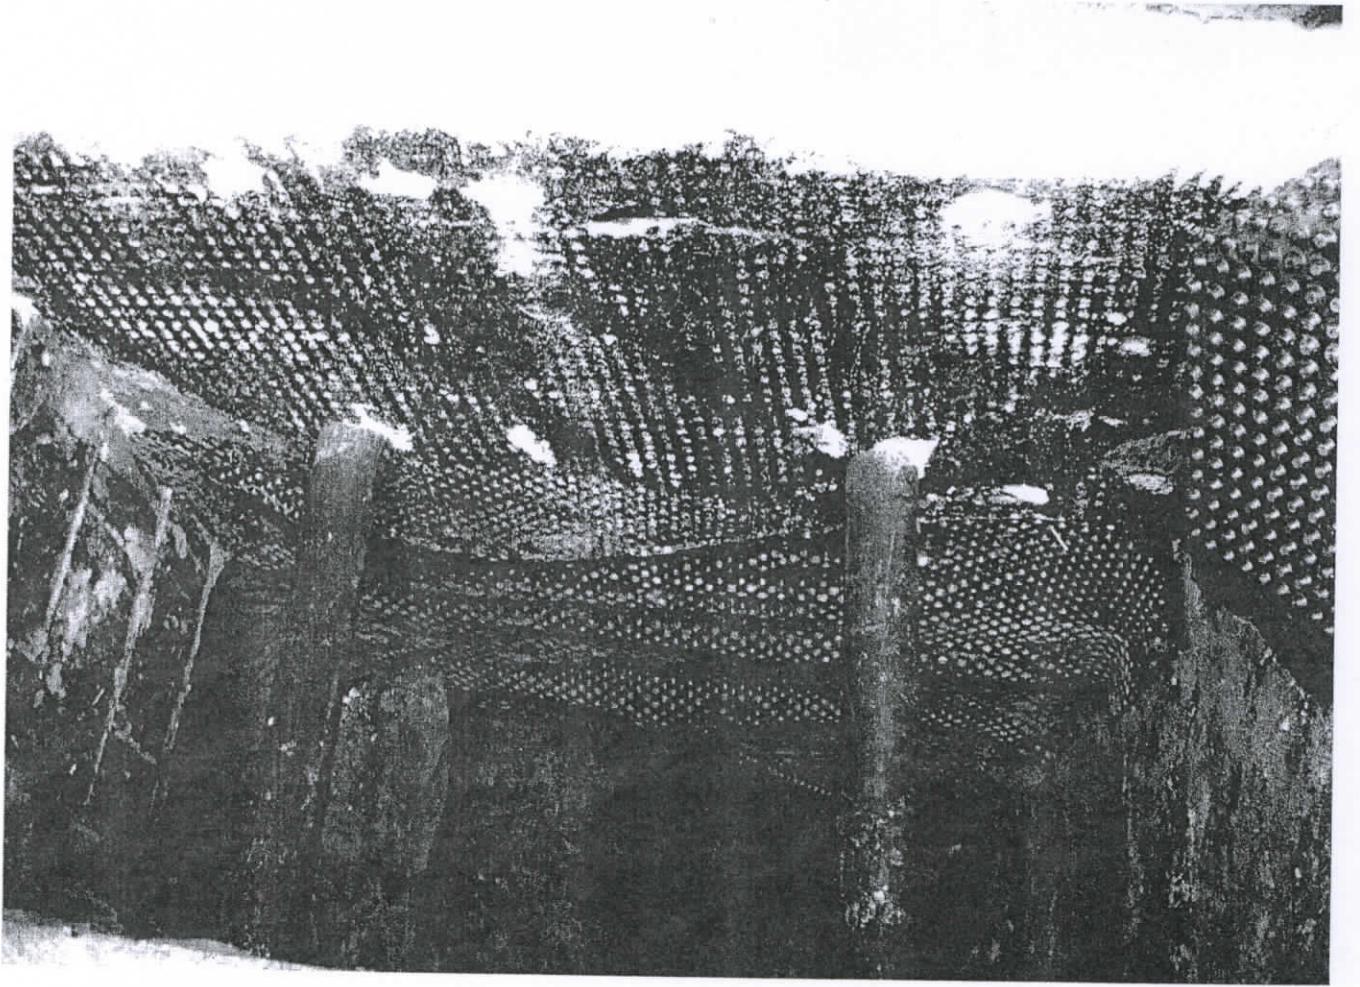
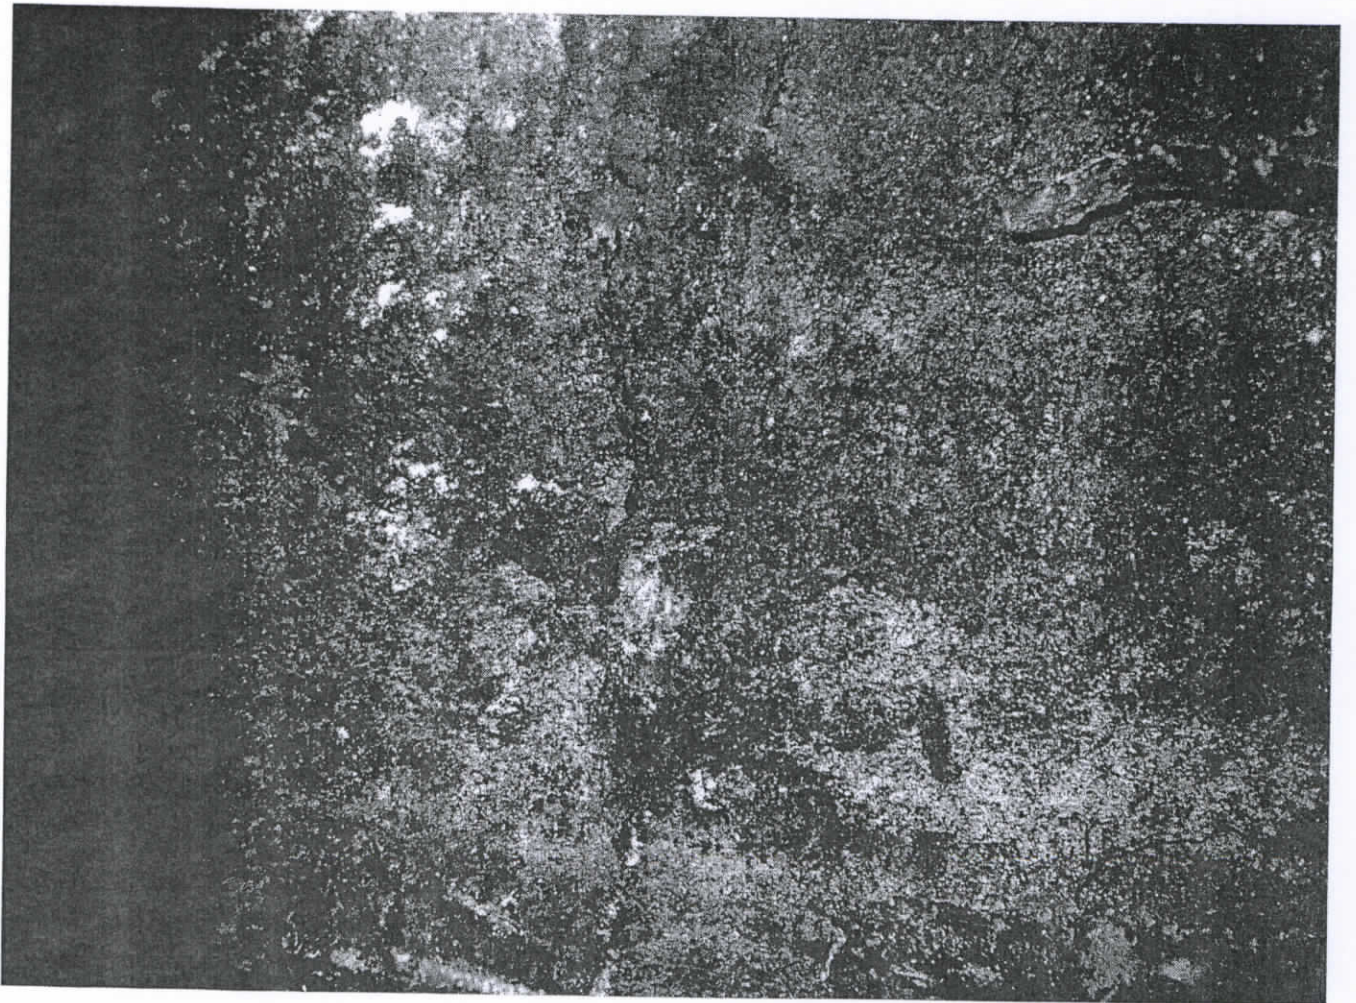
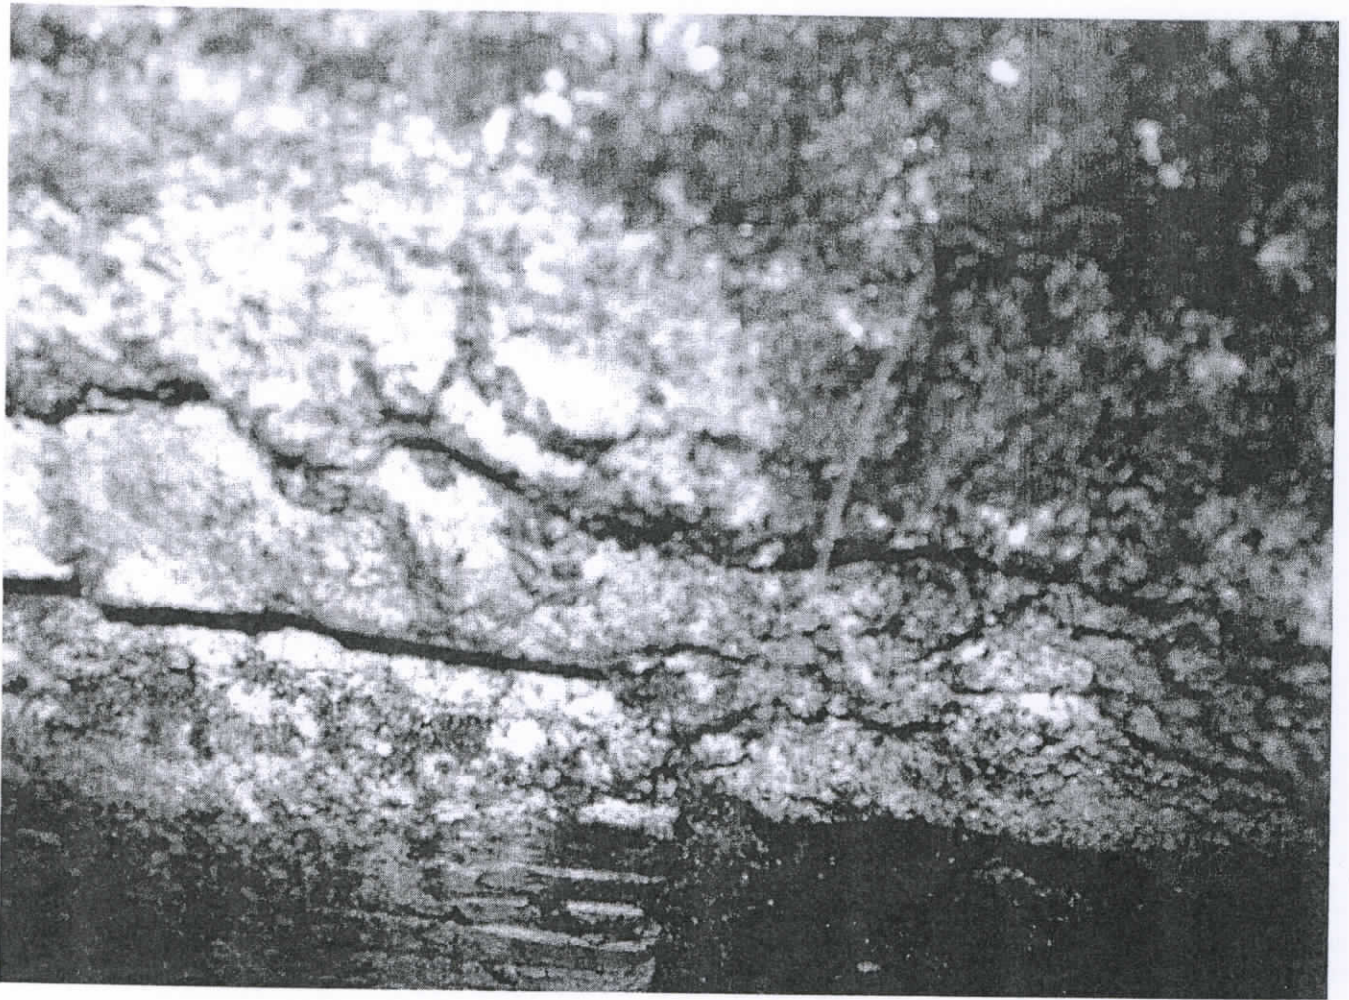
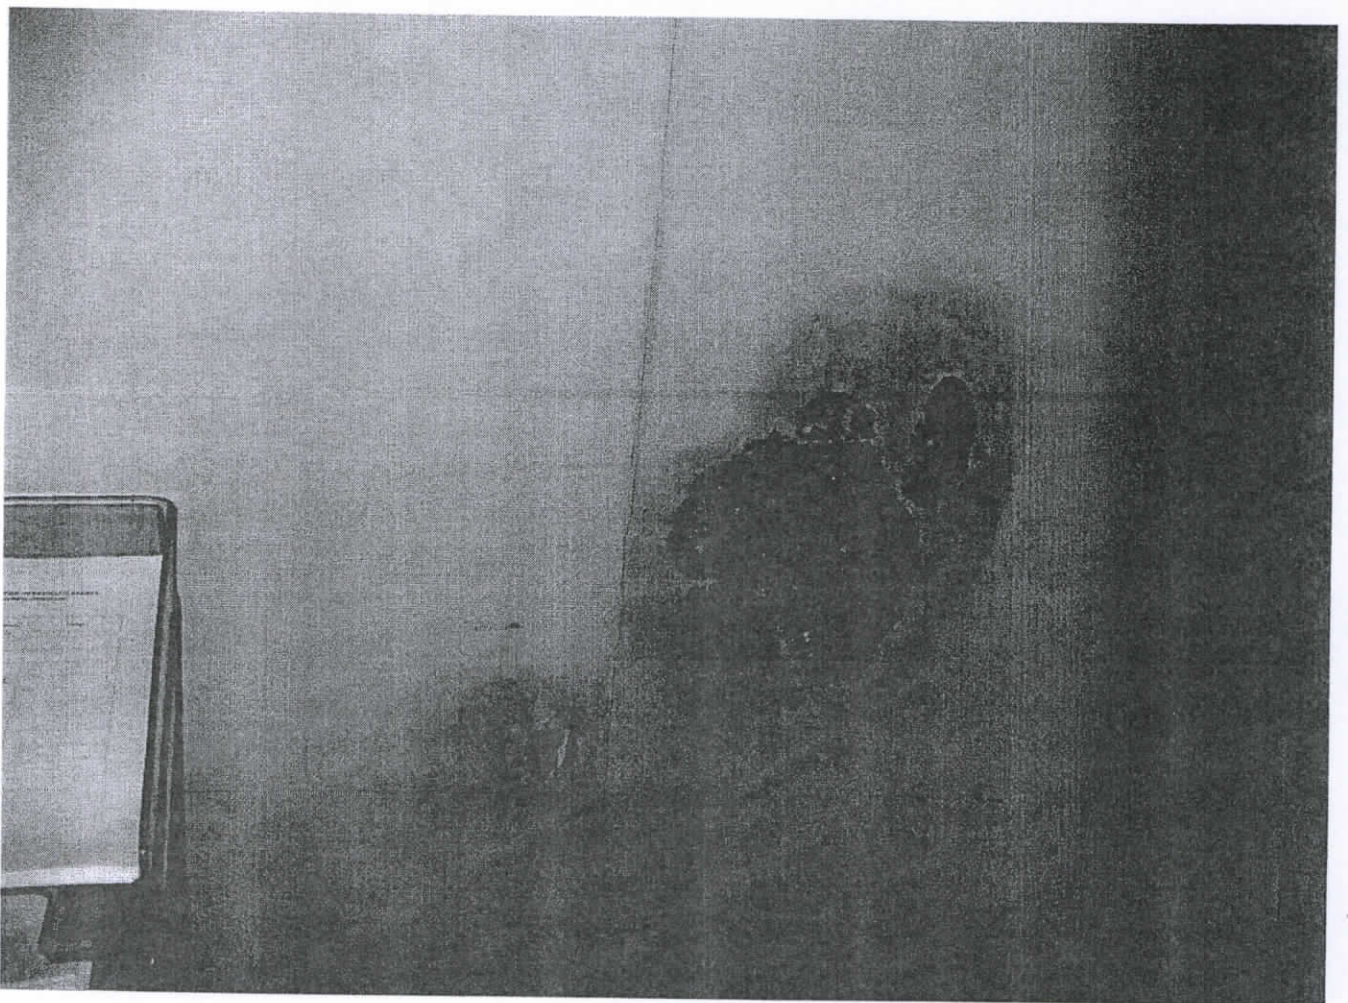
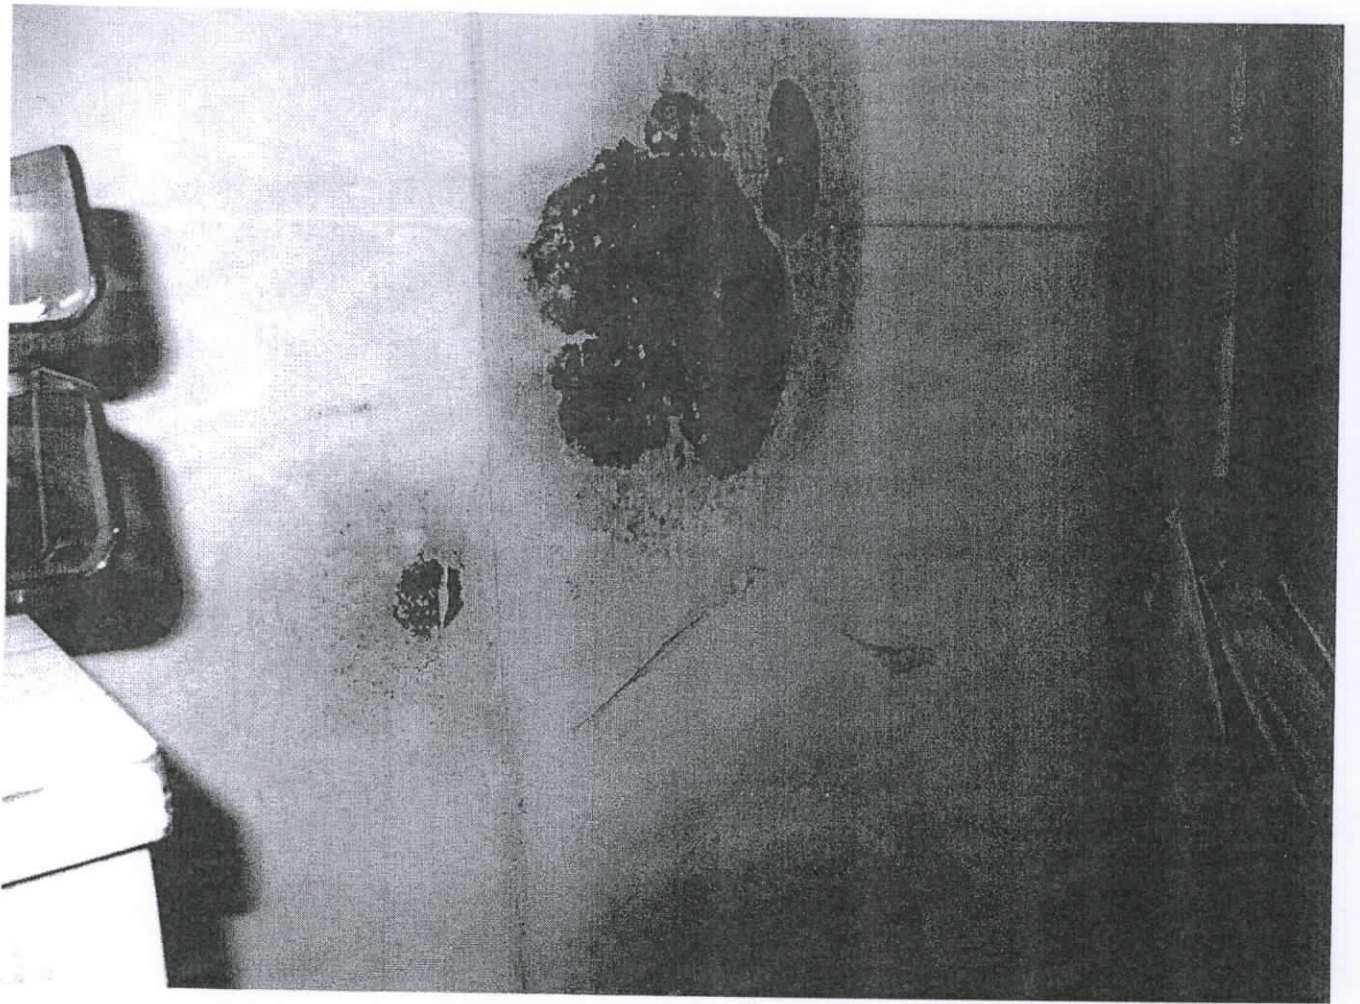
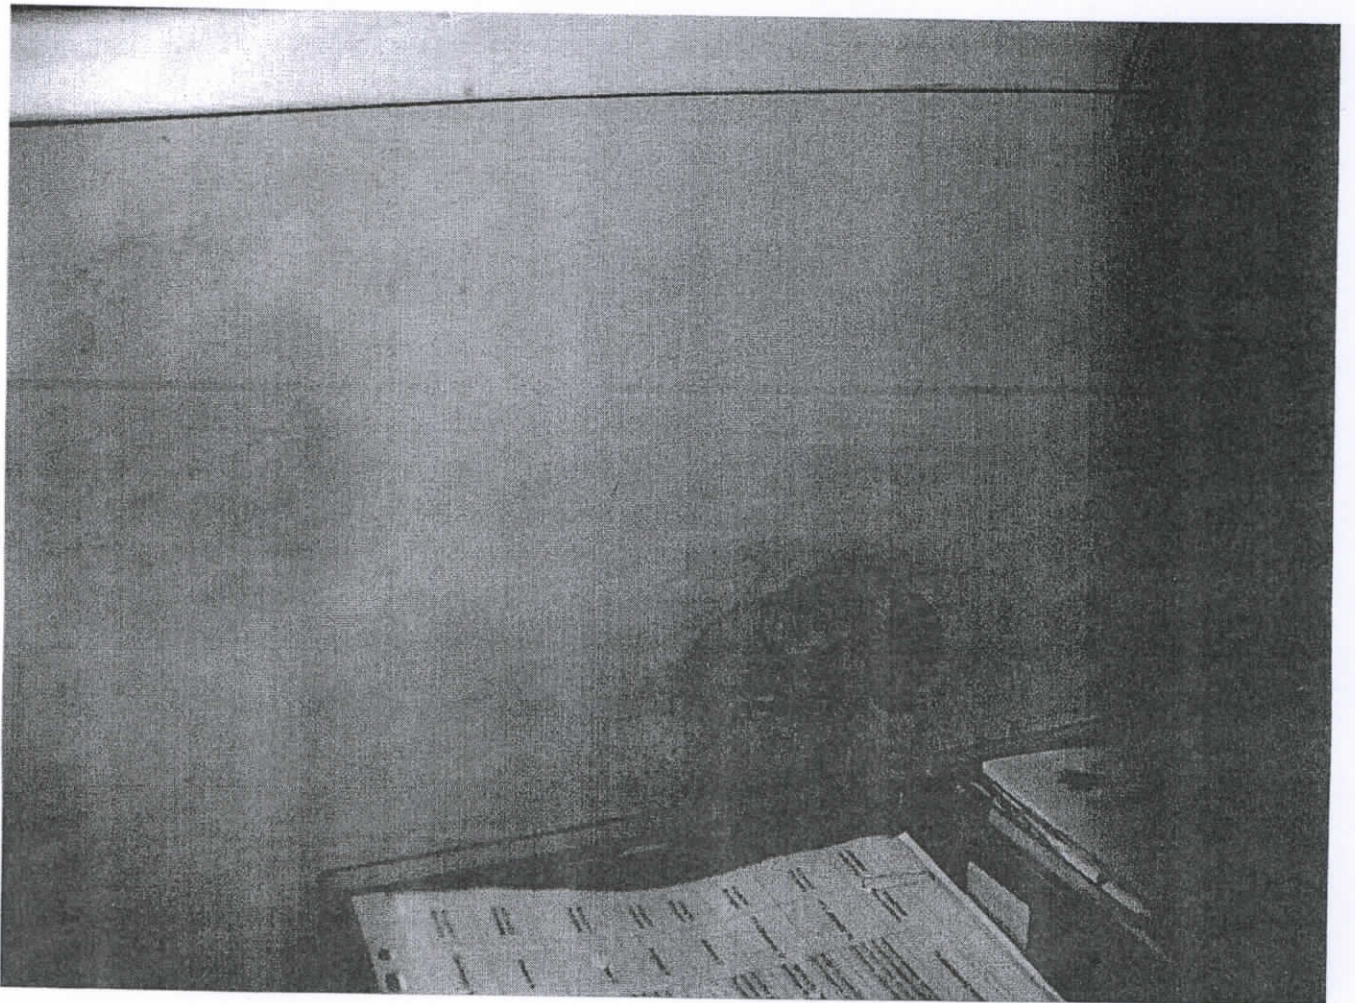
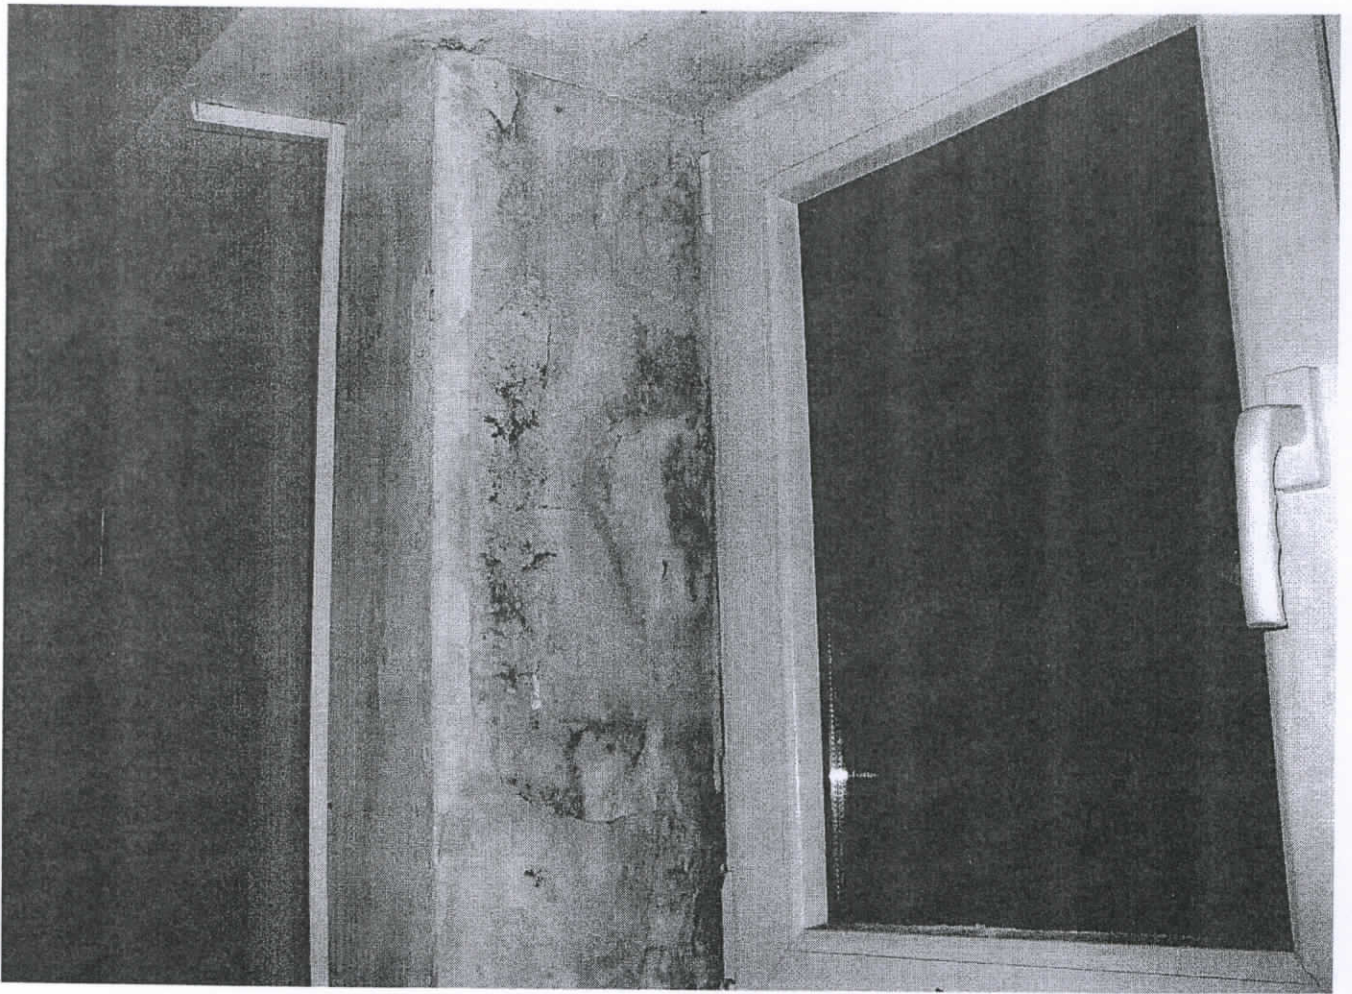
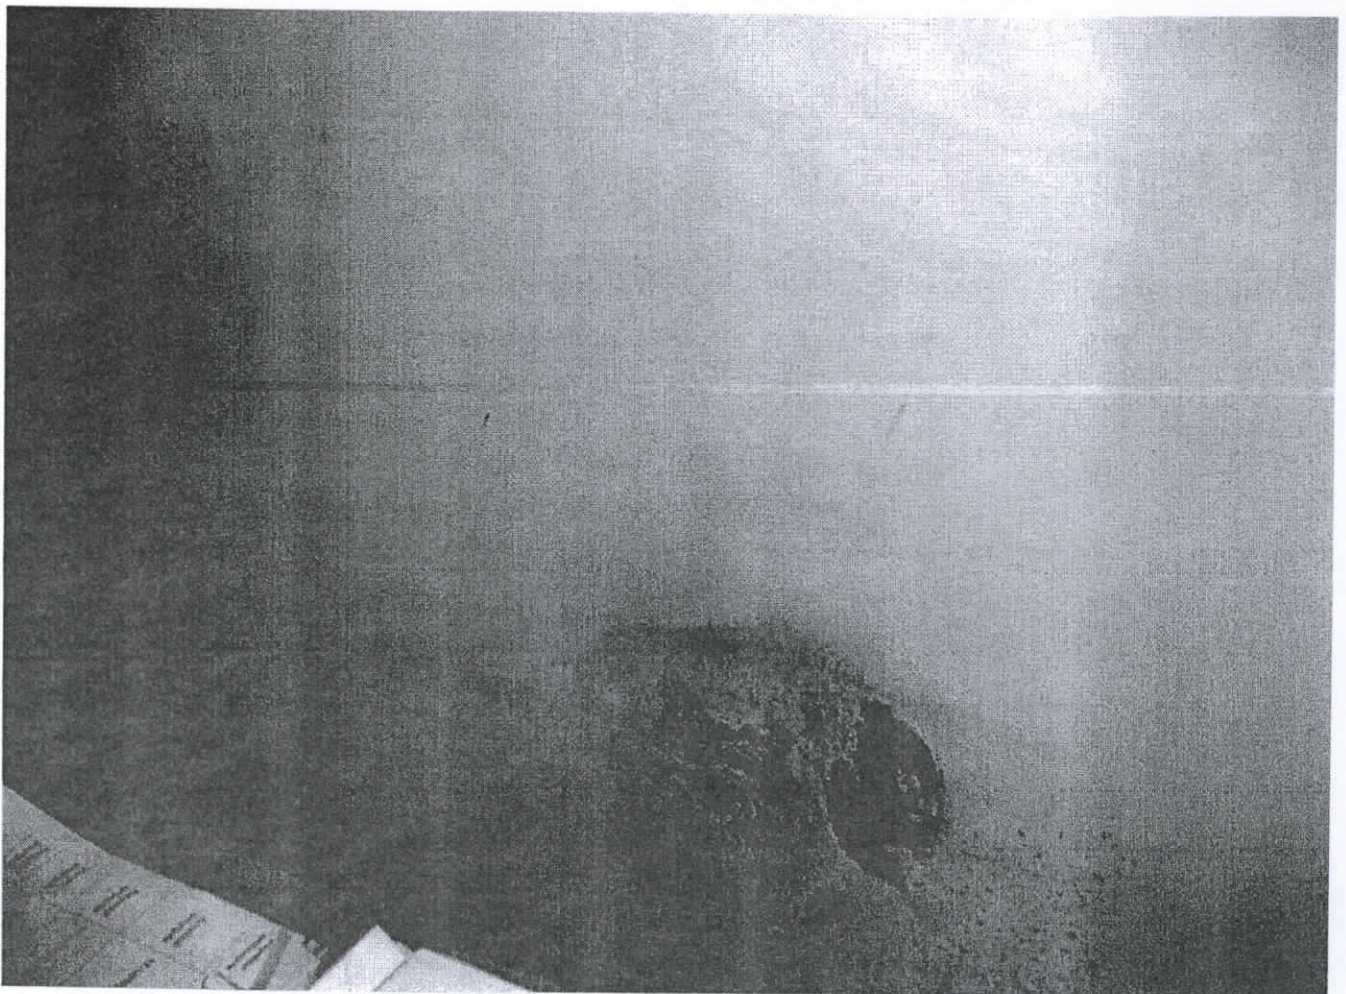
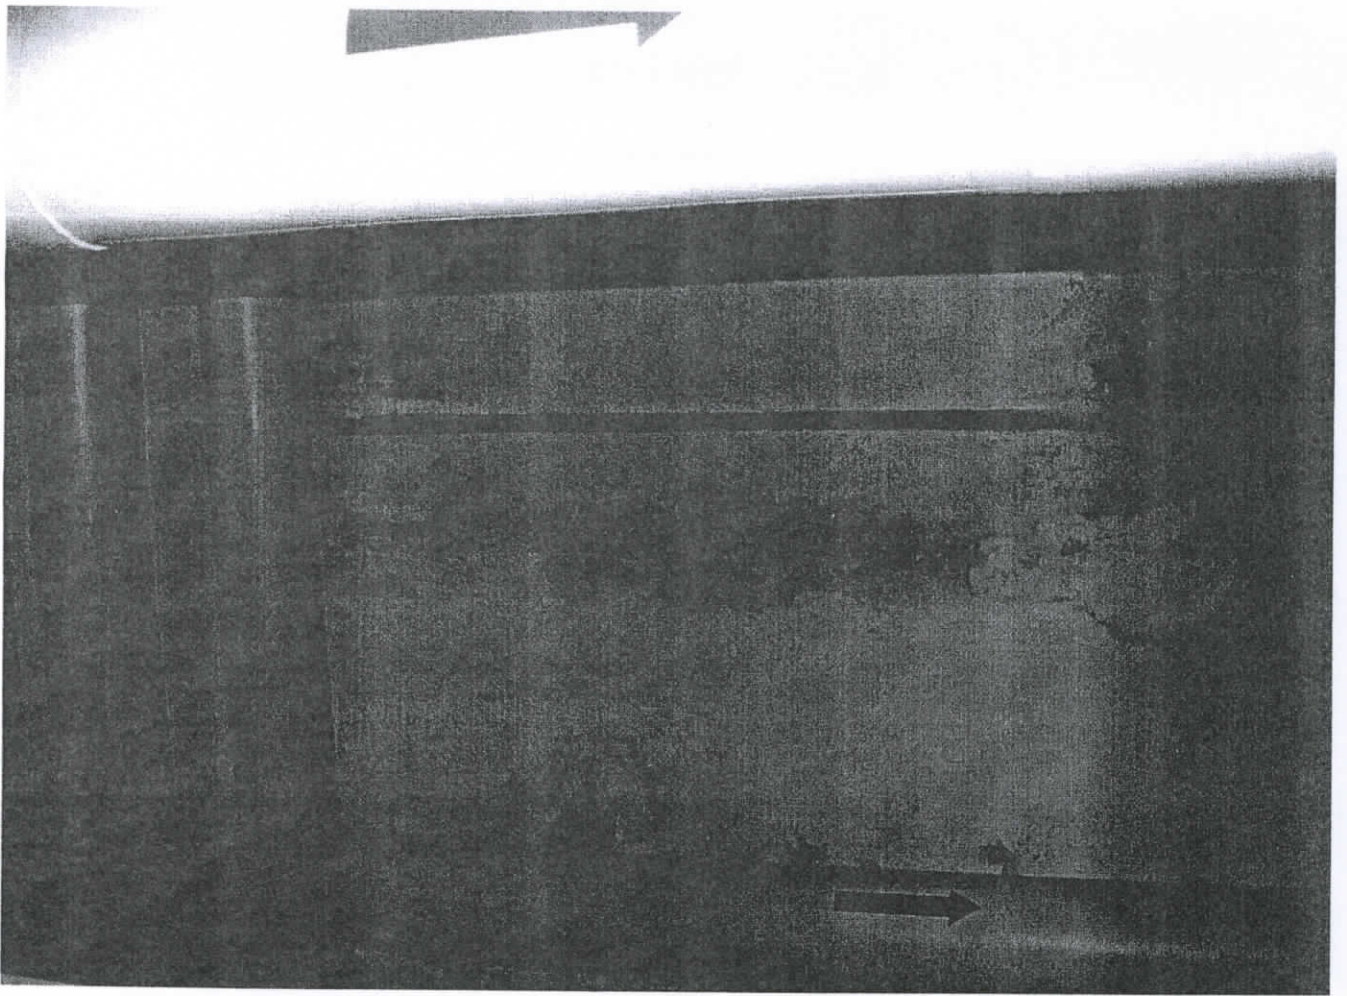
W związku z powyższym ocenę ograniczono do widocznych fragmentów ścian **stwierdzając, że występuje ich znaczne zawilgocenie sprzyjające rozwojowi grzybów pleśniowych.**

Objawy występującego zawilgocenia oraz ich lokalizacje zostały przedstawione w załączonej dokumentacji fotograficznej.
