**1. Tytuł tematu: Ekspertyza geotechniczna dla ustalenia przyczyn zawilgocenia ścian budynku przy ul. Śniadeckich 1 w Bydgoszczy**

**EKSPERTYZA GEOTECHNICZNA**  
**dla ustalenia przyczyn zawilgocenia ścian budynku**  
**przy ul. Śniadeckich 1 w Bydgoszczy**

Bydgoszcz grudzień 2013 r

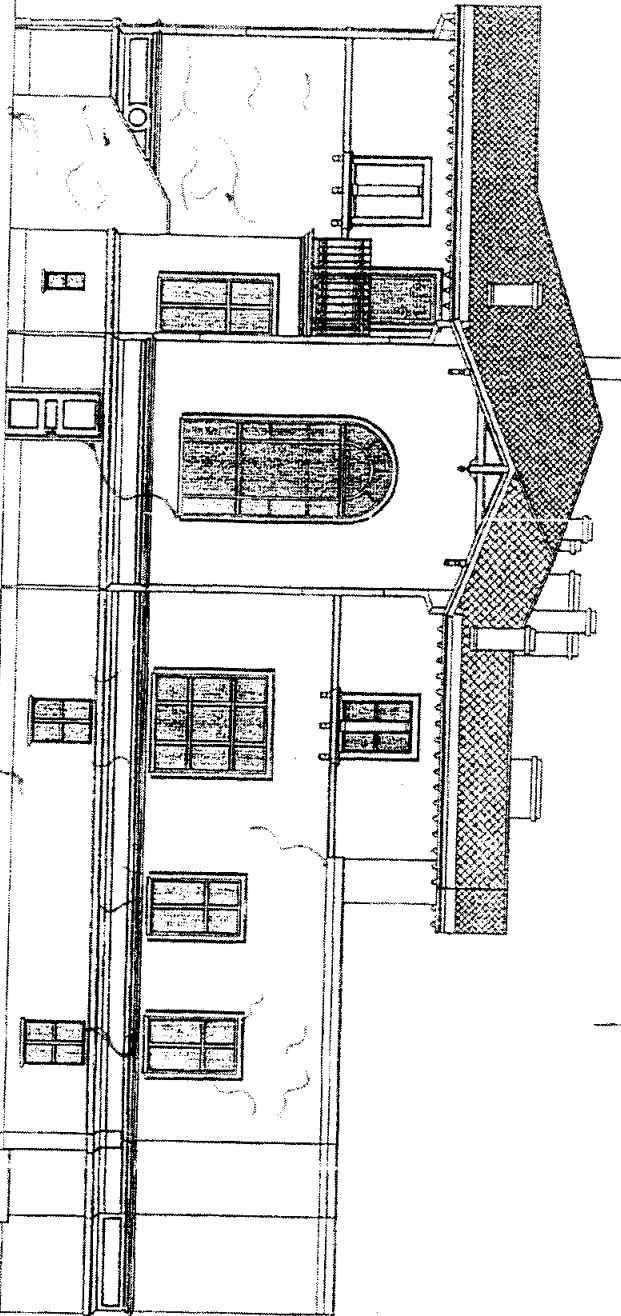
ELEWACJA ZACHODNIA 1 : 50

2. Uwzględniając fakt, że ściana zachodnia budynku posadowiona jest w obrębie ekspansywnie pęczniejących ilów oraz, że budynek posiada liczne zarysownia i spękania należy stwierdzić, że mamy tu do czynienia z oddziaływaniem pęczniejących ilów, które naruszają konstrukcję budynków, a także mogą zerwać lub rozszczelnić ciągi sieci wod.- kan. Ewentualne rozszczelnienia ciągów wod. – kan. mogą wspomagać postępujące zawilgocenia oraz nadawać im charakter trwały z czym mamy do czynienia.
