dla nieruchomości przy ul. Bernardyńskiej 3

PROJEKT BUDOWLANY

wzmocnienia stropu nad piwnicą w budynku stanowiącym własność
Gminy Bydgoszcz przy ul. Bernardyńskiej 3 w Bydgoszczy

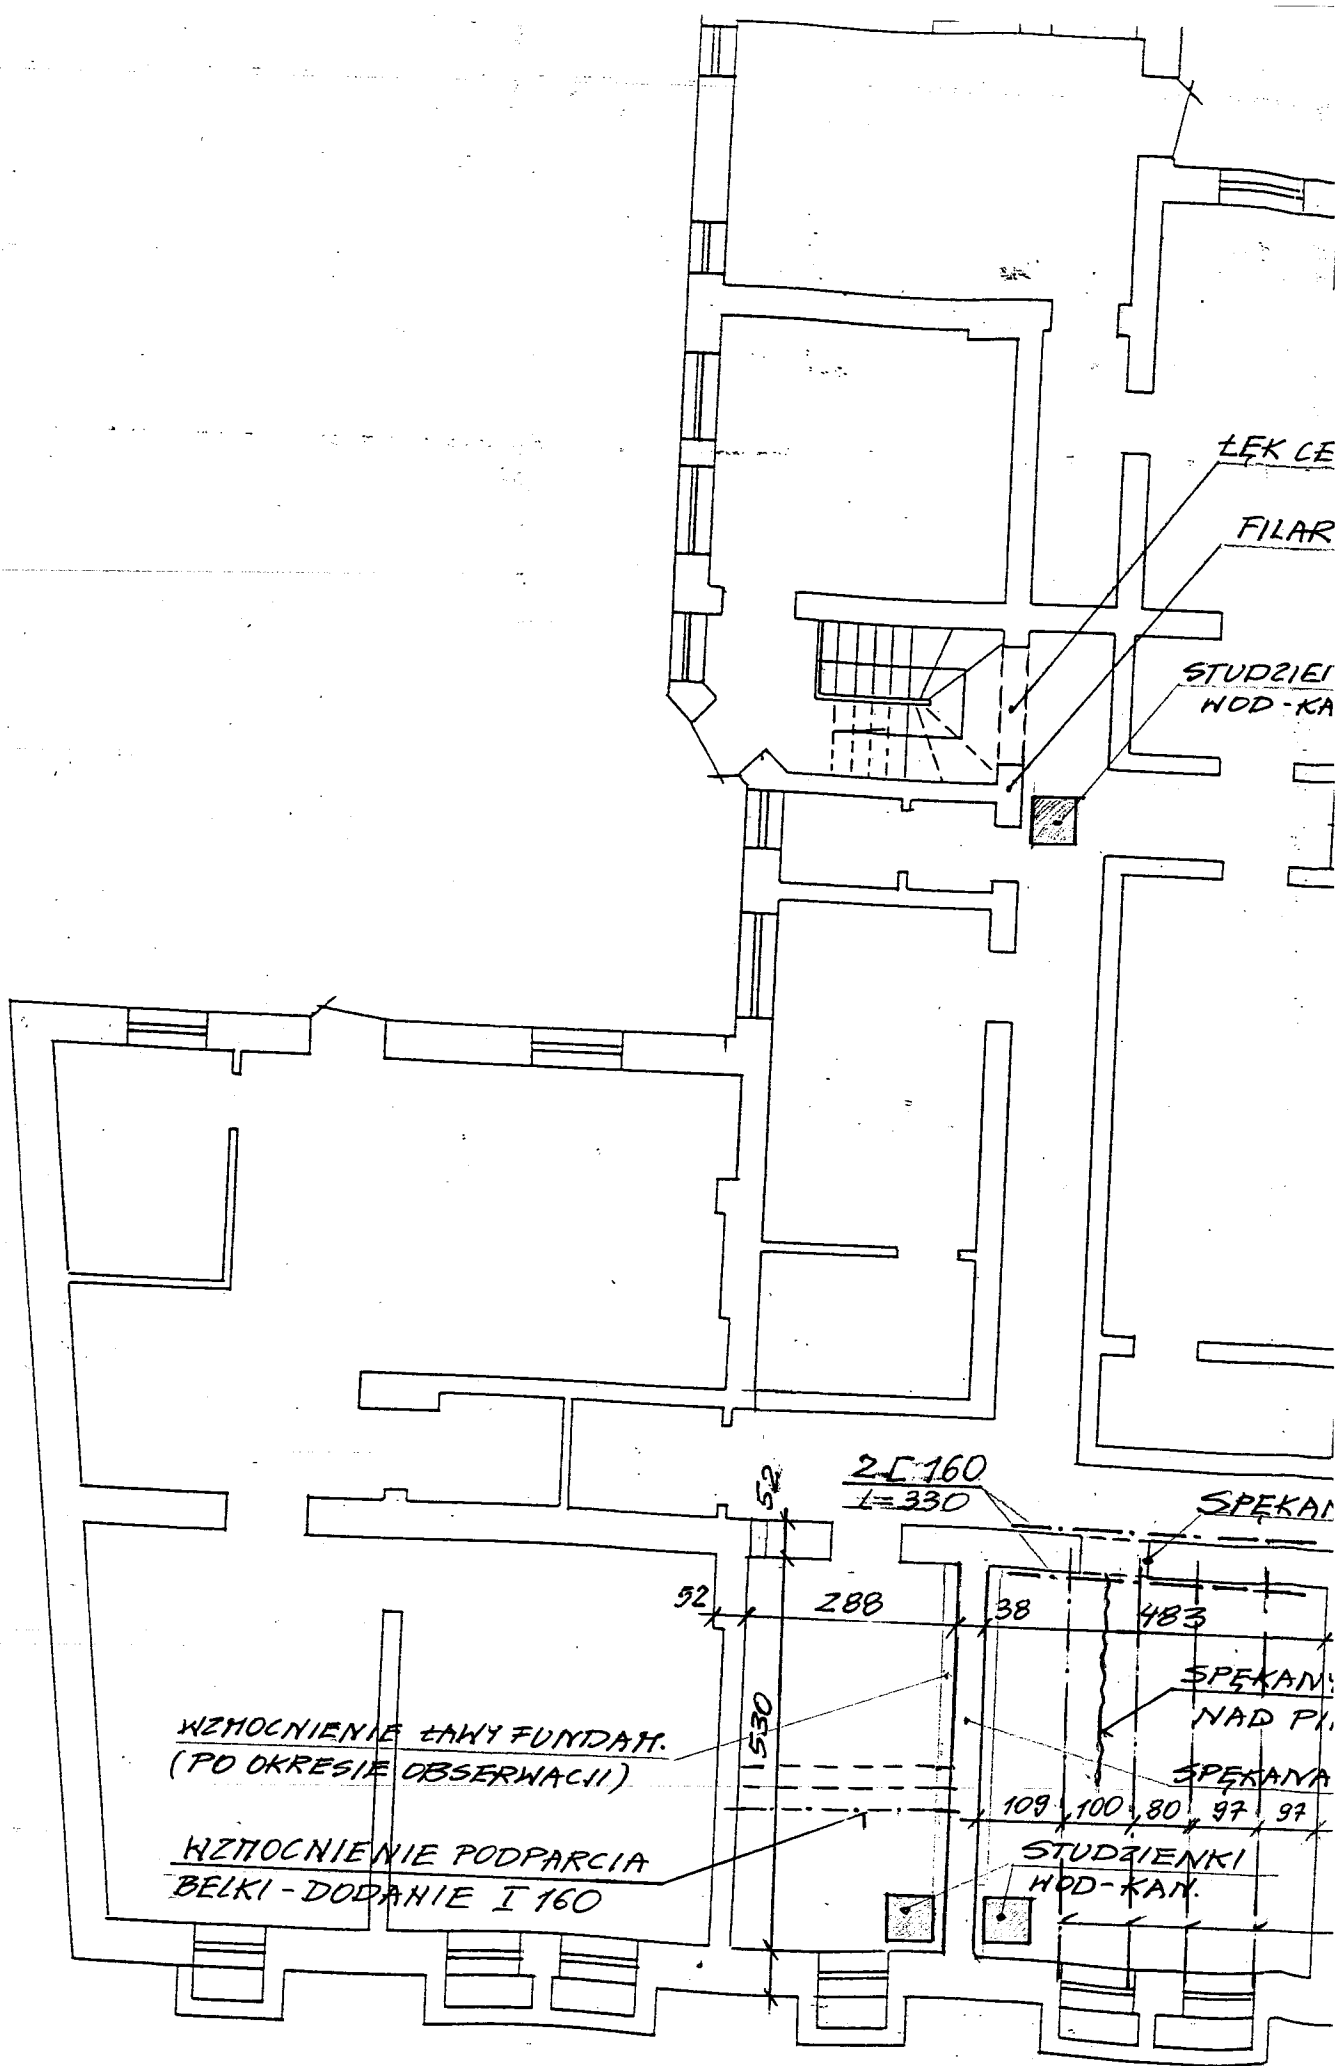
RZUT PIWNIC 1:100

Obserwuje się pęknięcia o przebiegu ukośnym widoczne na ścianie piwnicy przy klatce schodowej prostopadłej do ściany frontowej budynku. Osiadanie tej ściany pociągnęło za sobą spękanie nadproża w ścianie do niej prostopadłej oraz spowodowało spękanie stropu nad piwnicą. Po obu stronach fundamentów tej ściany zlokalizowane są dwie studzienki kanalizacyjne. Pęknięcia ściany widoczne są również na tylnej ścianie drugiej klatki schodowej w oficynie. Ściana ta oparta jest na masywnym łuku sklepionym ceglanym w piwnicy, którego filar znajduje się w sąsiedztwie studzienki kanalizacyjnej.

Charakter pęknięć wskazuje na nierównomierne osiadanie fundamentów spowodowane gwałtownymi zmianami poziomu wód gruntowych.

Przy okazji podczas pobytu w piwnicy budynku zauważyłam, że belka stanowiąca oparcie dla biegów wejściowej klatki schodowej jest bardzo silnie skorodowana. Najprostszym rozwiązaniem będzie podparcie belki na całej długości przez dołożenie I 160
