## Ekspertyza

stanu technicznego budynku przy ul. Stary Rynek 18  
w Bydgoszczy

Bydgoszcz, 24 lipiec 2014 roku

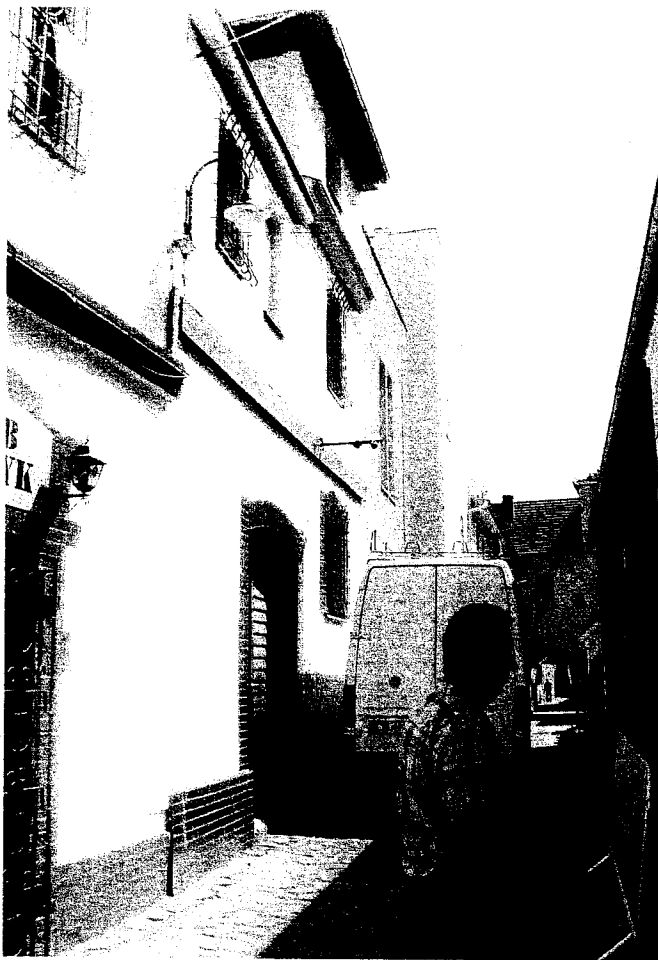
ELEWACJA BUDYNKU ŁĄCZNIKA " OD UL. ZAŁĘK 2 PORTALEM  
" WĘJSCIOWYM (POMIESZCZENIE NA I PIĘTRZE  
WIDOCZNE 3 OKNA )

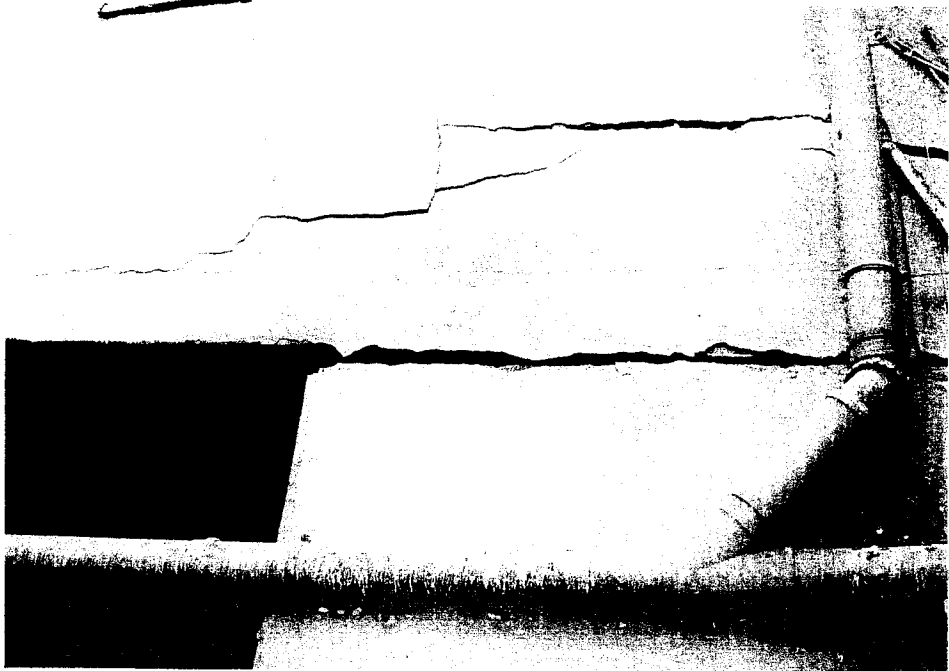
Najbardziej popękana jest ściana łącznika oficyny od strony podwórza. Pod podciągami ściany tapnęła ściana osłonowa komórek lokatorskich (szczelina gr. 1 – 4 cm). Obniżyło się również oparcie podciągu (prawej strony) na skutek osiadania ściany sąsiada (posejsja Zaułek nr 3). Skutkiem tego nastąpiło zarysowanie i rozwarstwienie ściany łącznika. Nastąpiło też zarysowanie górnej półki podciągu stalowego. O nadmiernym, nierównomiernym osiadaniu ściany sąsiada świadczy skupienie kilku rys i pęknięć ściany łącznika nad prawą podporą podciągu. Uszkodzona i wypaczona jest także ścianka drewniana z drzwiami do komórek lokatorskich.

TAPNIĘCIE ŚCIANY POD PODCIĄGIEM. PEKNIĘCIA ŚCIANY NAD PODCIĄGIEM

- a) Pomimo zaawansowanego wieku budynku oraz braku ekonomicznej opłacalności remontu budynków zaleca się przeprowadzenie prac remontowo – budowlanych. Za przyjęciem takiego sposobu postępowania przemawiają względy urbanistyczne i architektoniczne.
- b) Budynki nie stanowią zagrożenia dla życia oraz mienia mieszkańców
- c) Wszystkie zarysowania, pęknięcia i szczeliny należy zatorkretować zaprawą cementową, zwłaszcza w łączniku. Usunąć tynk zagrzybiony, zneutralizować i nałożyć nowy
- d) Przeprowadzić remonty klatek schodowych wraz z wymianą stolarki okiennej i drzwiowej
- e) Wyremontować ścianki i drzwi drewniane komórek lokatorskich pod łącznikiem
