Ekspertyza

stanu technicznego budynku przy ul. Stary Rynek 18
w Bydgoszczy

Zleceniodawca: Administracja Domów Miejskich
"ADM" Spółka z o.o.
Bydgoszcz, ul. Śniadeckich 1

Bydgoszcz, 24 lipiec 2014 roku

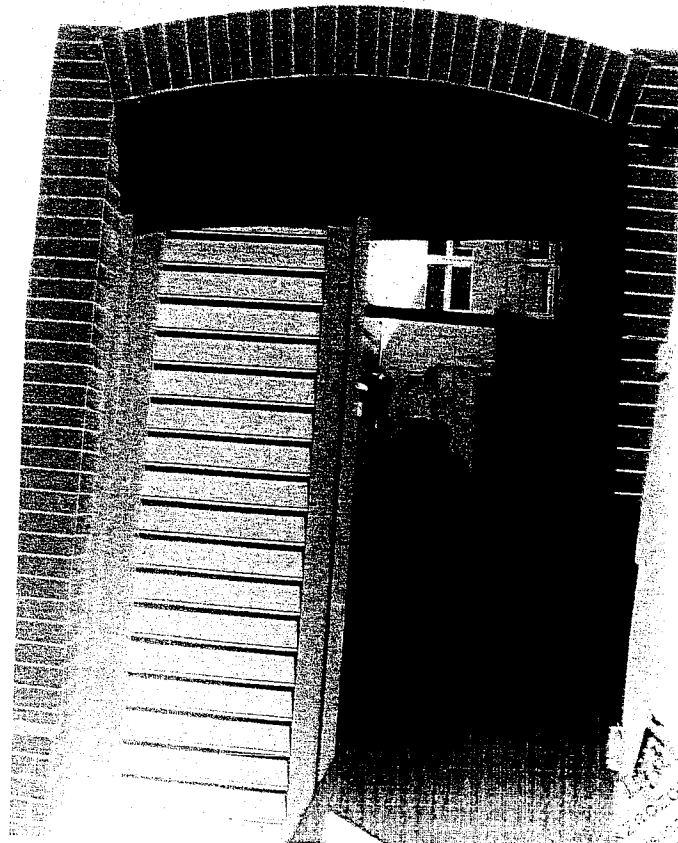
ELEWACJA BUDYNKU ŁĄCZNIKA " OD UL. ZAŁĘK 2 PORTALEM
" WĘJSIOWYM (POMIESZCZENIE NA I PIĘTRZE
WIDOCZNE 3 OKNA)

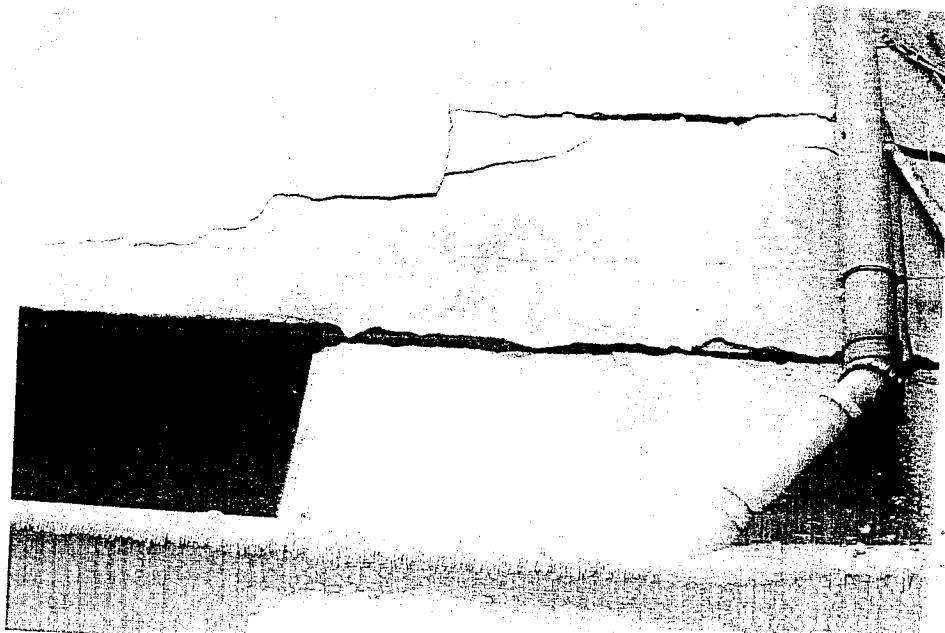
Ściana przy wejściu do oficyny jest pęknięta od nadproża do okna. Zarysowane jest również nadproże drzwiowe. Najbardziej popękana jest ściana łącznika oficyny od strony podwórza. Pod podciągami ściany tapnęła ściana osłonowa komórek lokatorskich (szczelina gr. 1 – 4 cm). Obniżyło się również oparcie podciagu (prawej strony) na skutek osiadania ściany sąsiada (posejsja Zaulek nr 3). Skutkiem tego nastąpiło zarysowanie i rozwarstwienie ściany łącznika. Nastąpiło też zarysowanie górnej półki podciagu stalowego. O nadmiernym, nierównomiernym osiadaniu ściany sąsiada świadczy skupienie kilku rys i pęknięć ściany łącznika nad prawą podporą podciagu. Uszkodzona i wypaczona jest także ścianka drewniana z drzwiami do komórek lokatorskich.

TAPNIĘCIE ŚCIANY POD PODCIĄGIEM. PEKNIĘCIA ŚCIANY NAD PODCIĄGIEM

- a) Pomimo zaawansowanego wieku budynku oraz braku ekonomicznej opłacalności remontu budynków zaleca się przeprowadzenie prac remontowo – budowlanych. Za przyjęciem takiego sposobu postępowania przemawiają względy urbanistyczne i architektoniczne.
- b) Budynki nie stanowią zagrożenia dla życia oraz mienia mieszkańców
- c) Wszystkie zarysowania, pęknięcia i szczeliny należy zatorkretować zaprawą cementową, zwłaszcza w łączniku. Usunąć tynk zagrzybiony, zneutralizować i nałożyć nowy
- d) Przeprowadzić remonty klatek schodowych wraz z wymianą stolarki okiennej i drzwiowej
- e) Wyremontować ścianki i drzwi drewniane komórek lokatorskich pod łącznikiem
