EKSPERTYZA TECHNICZNA

Przedmiotem opracowania jest ekspertyza budowlana budynku mieszkalnego przy ul. Świetlicowej 8 w Bydgoszczy (działka nr 4/23, obręb 137) w części dotyczącej konstrukcji dachu.

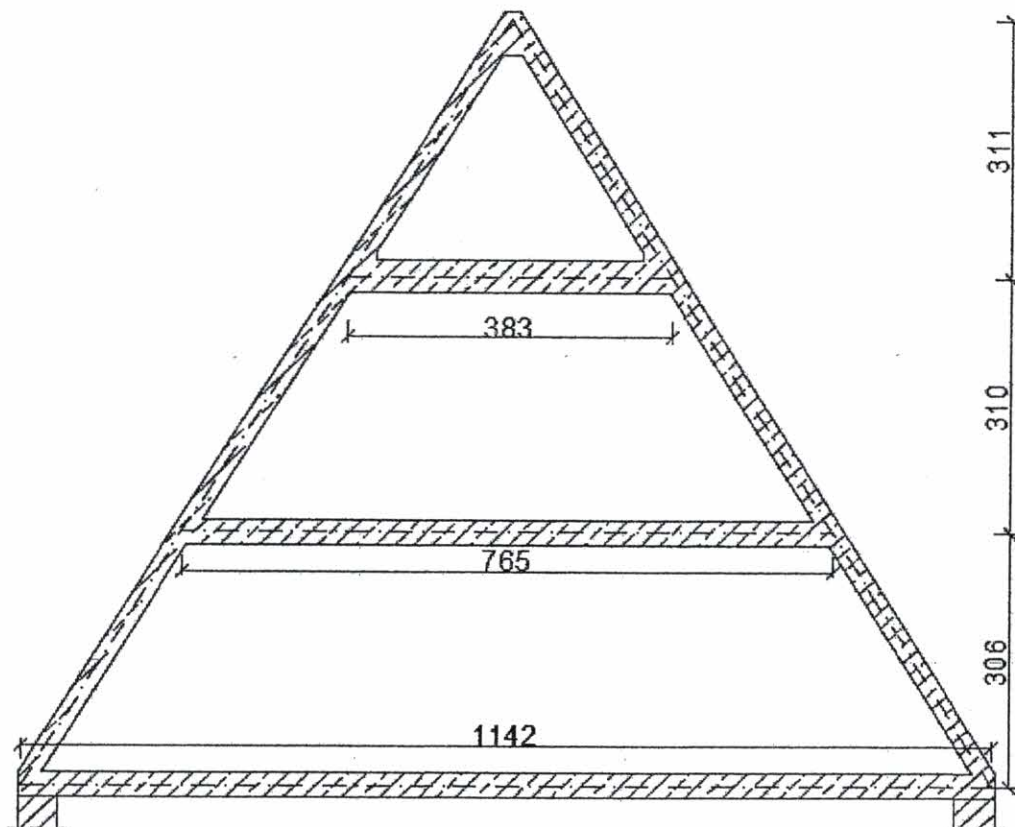
Schemat ramy

Obciążenia

7) Konstrukcja nośna dachu w postaci ram żelbetowych nie wykazuje żadnych uszkodzeń, spękań, rys czy zwichrowań.

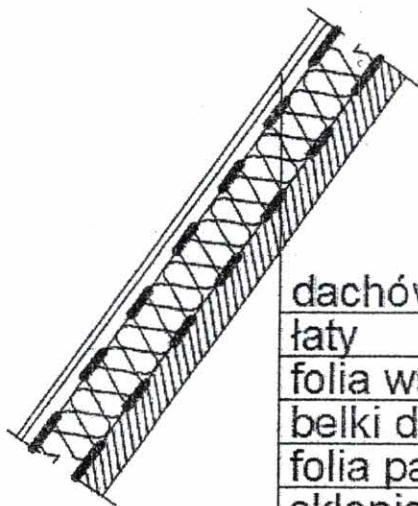
Zakładane dla potrzeb oszacowania kosztów warstwy dachu

dachówka

łaty

- 1) Demontaż warstw pokrycia dachowego (dachówka, łąty, kontrłaty, wełna mineralna, folia dachowa).
- 2) Uzupełnienie ubytków w sklepieniu Kleina.
- 3) Wykonanie wstępnego krycia w postaci folii dachowej.
- 4) Wykonanie rusztu (wcześniej zaprojektowanego przez osobę posiadającą stosowne uprawnienia budowlane), który zapobiegał będzie zsuwaniu się warstw izolacyjnych oraz
