**Ocena stanu zasiedlenia przez gatunki chronione
ptaków i nietoperzy budynku przy ulicy
JAGIELLOŃSKIEJ 63 w Bydgoszczy – opinia
ornitologiczna i chiropterologiczna.**

Bydgoszcz; wrzesień – październik 2019

Dotycząca budynku mieszkalnego o charakterze wielorodzinnym mieszczącego się w Bydgoszczy przy ulicy **JAGIELLOŃSKIEJ 63, działka 157/5, obręb 178**, pozostającego w zarządzie Administracji Domów Miejskich „ADM” spółka z o.o. w Bydgoszczy.

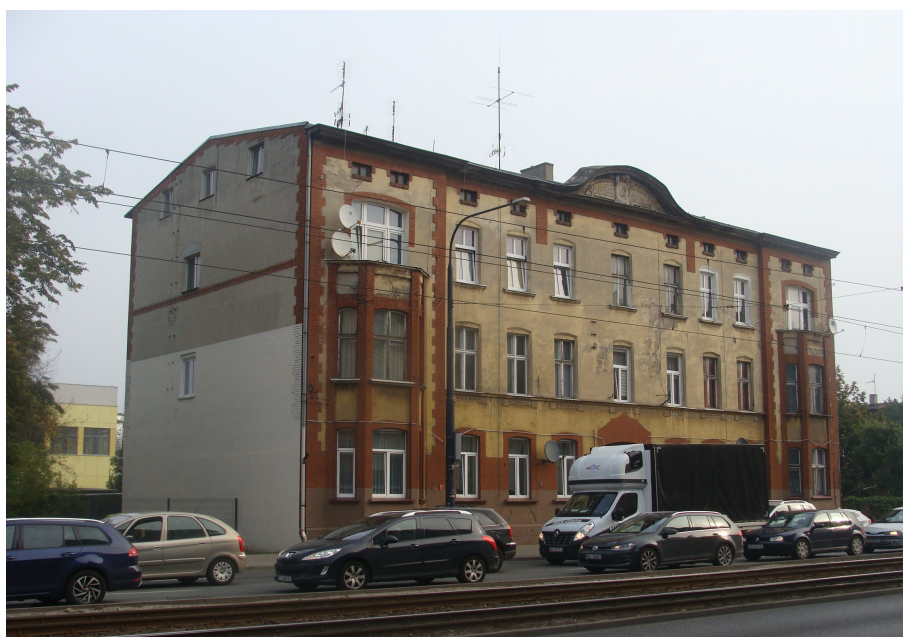
Elewacje frontowa- południowa i zachodnia.

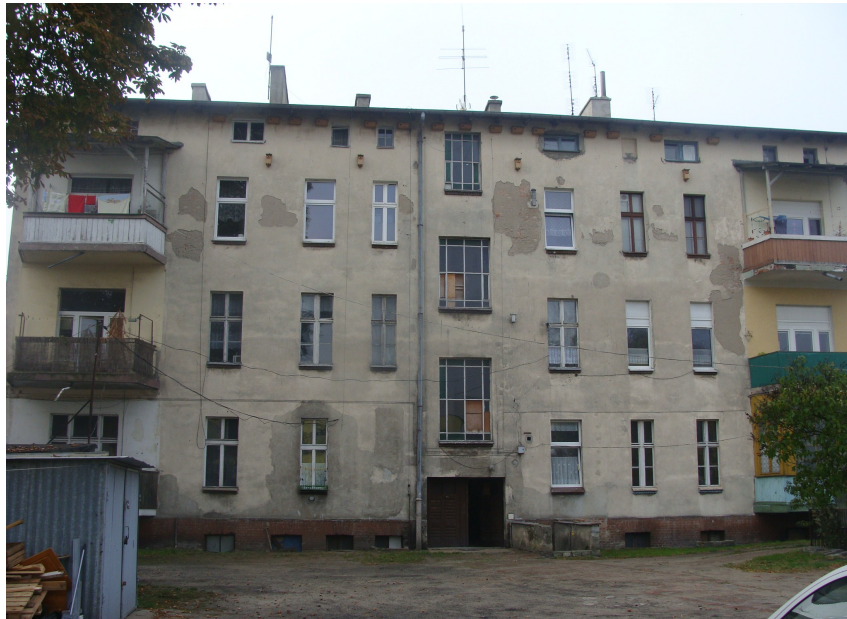
Elewacja północna.

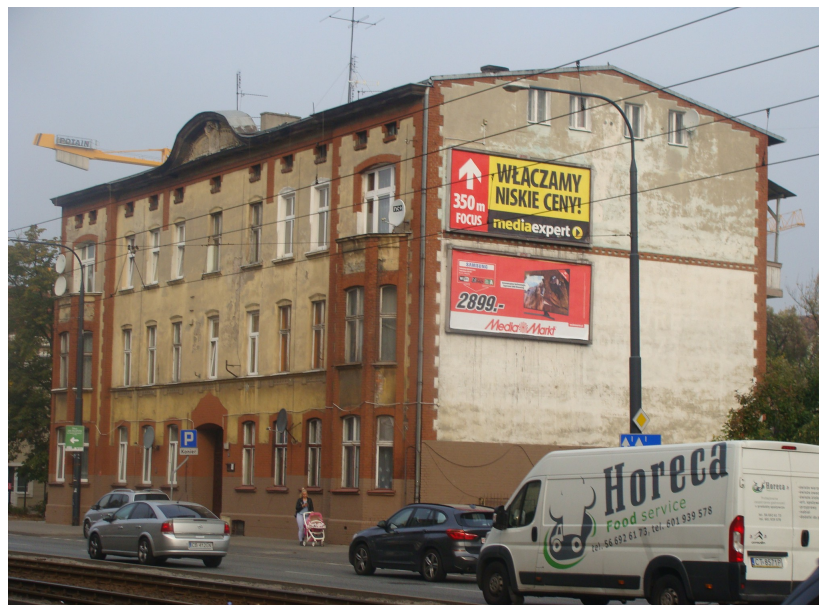
Elewacje południowa i wschodnia.

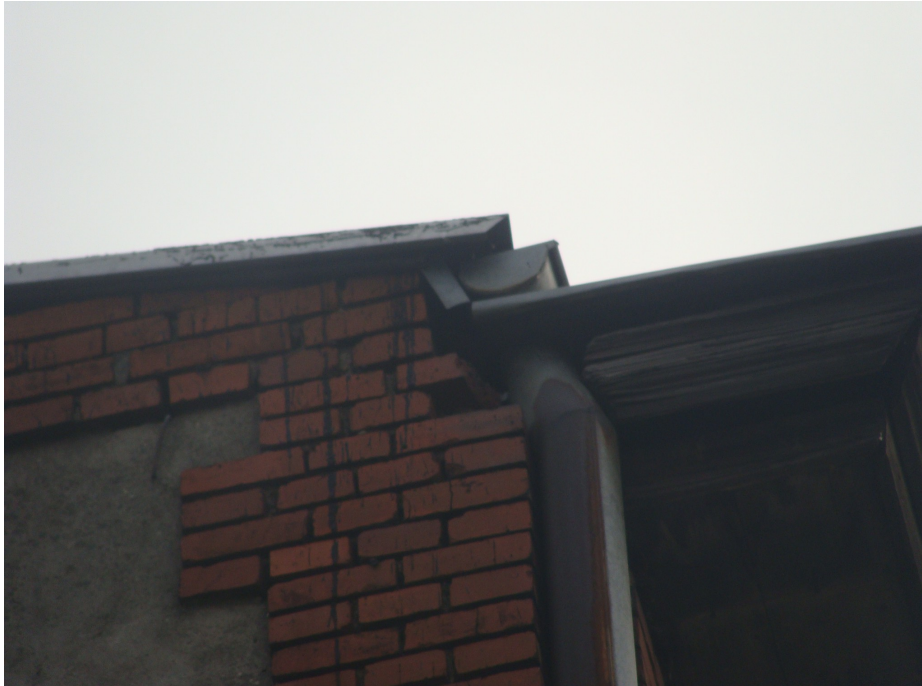
1. Siedlisko kawki (*Corvus monedula*) – w ubytku drewnianej obróbki dachu na elewacji południowej, narożnik południowo-zachodni.

1. Do prac remontowych można przystąpić po wcześniejszym uzyskaniu zgody Regionalnej Dyrekcji Ochrony Środowiska w Bydgoszczy na zniszczenie trzech siedlisk kawki (*Corvus monedula*).
2. Do prac remontowych można przystąpić uzależniając ich terminu od okresu lęgowego kawki. Prace powinny przebiegać pomiędzy 1 września a 1 marca.
3. Zniszczone siedliska kawki należy zrekomensować poprzez montaż bezpośrednio po zakończeniu prac remontowych trzech budek lęgowych z przeznaczeniem dla kawki (*Corvus monedula*) o wymiarach; wysokość: 50 cm, szerokość: 23 cm, długość: 23 cm i średnicy otworu wlotowego: 85 mm.

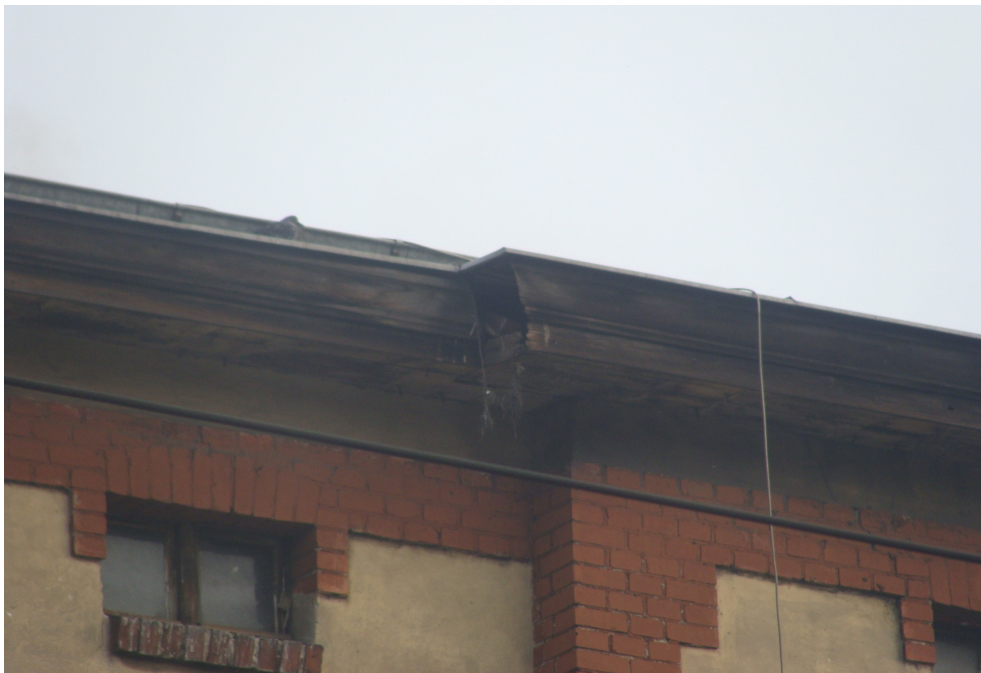
2. Siedlisko kawki (*Corvus monedula*) – w ubytku drewnianej obróbki dachu na elewacji południowej, pomiędzy 2 i 3 onem strychowym licząc od wschodu.

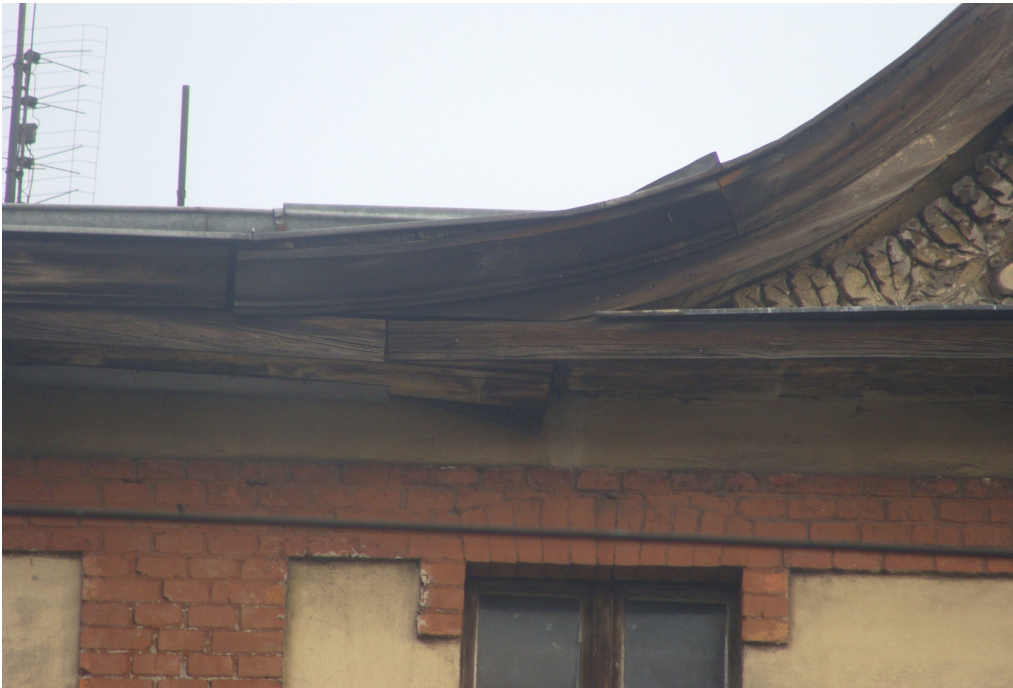
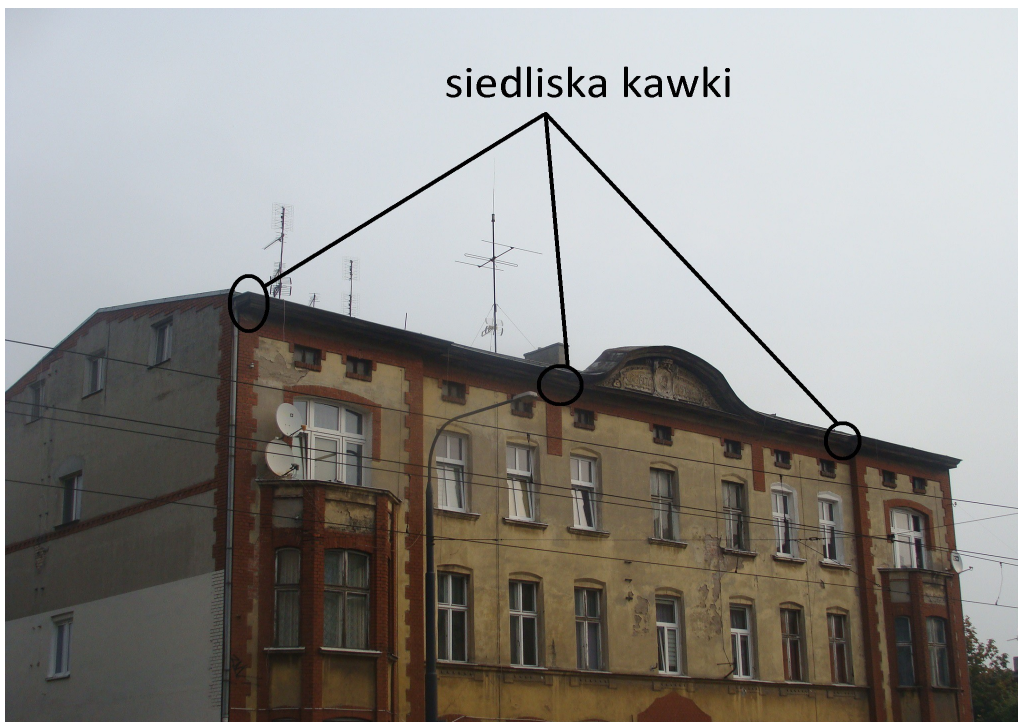
3. Siedlisko kawki (*Corvus monedula*) – w ubytku drewnianej obróbki dachu na elewacji południowej, nad 5 oknem strychowym licząc od zachodu.

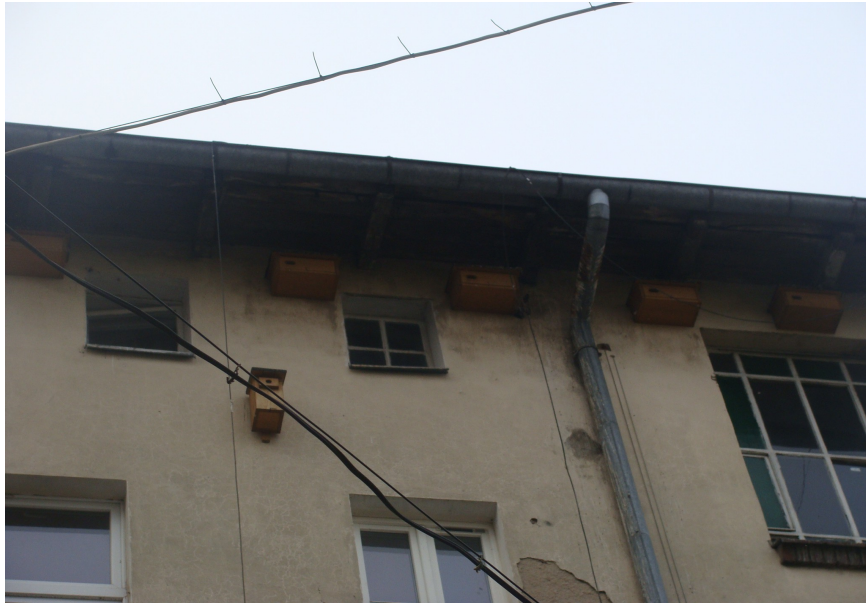
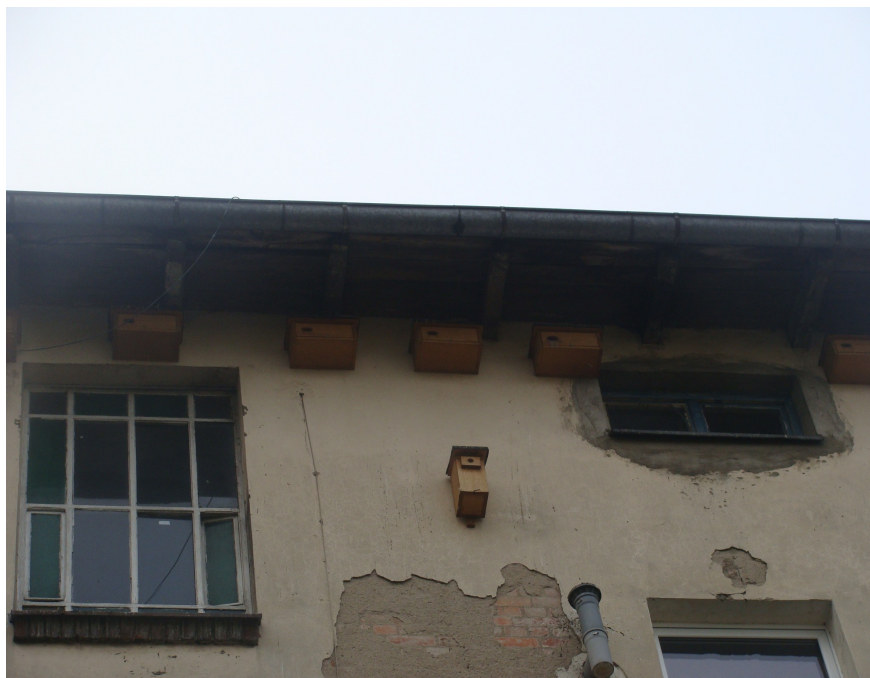
Na elewacji północnej zamontowane są skrzynki lęgowe z przeznaczeniem dla wróbli i jerzyków. Zawisły zapewne w wyniku kompensacji przyrodniczej zniszczeń siedlisk podczas remontu poszycia dachowego. Znajduje się tam 15 skrzynek lęgowych z przeznaczeniem dla jerzyków i 4 skrzynki z przeznaczeniem dla wróbli. Skrzynki lęgowe wykonane są z drewna.

W związku z pozalęgowym terminem badań nie sposób określić stanu zasiedlenia w/w skrzynek lęgowych. Należy zatem uznać je jako miejsca lęgowe wróbli i jerzyków. Podczas prac remontowych zalecam wymianę drewnianych skrzynek lęgowych na wiórobetonowe i montaż ich w systemie podtynkowym. Jest to rozwiązanie trwalsze, estetyczniejsze i bardziej oddające naturalne cechy utraconych siedlisk.

4. Znajdujące się na elewacji północnej skrzynki z przeznaczeniem dla jerzyków i wróbli należy usunąć w trakcie prac remontowych i zastąpić je nowymi wykonanymi z trocinobetonu. W wypadku termomodernizacji elewacji północnej sugeruję zastosowanie metody podtynkowej montażu budek jako rozwiązania trwalszego, estetyczniejszego i bardziej oddającego naturalne cechy utraconych siedlisk.
