PROGRAM PRAC KONSERWATORSKICH BUDYNKU PRZY ULICY ŚNIADECKICH
1 W BYDGOSZCZY, DOTYCZĄCY: ZABYTKOWYCH KAFLI, BOAZERII
DREWNIANEJ WRAZ Z DEKORACJAMI SNYCERSKIMI, SZTUKATORSKICH
DEKORACJI SUFITÓW, WITRAŻY ORAZ SNYCERKI NA DACHU.

Bydgoszcz 2013

WITRAŻE

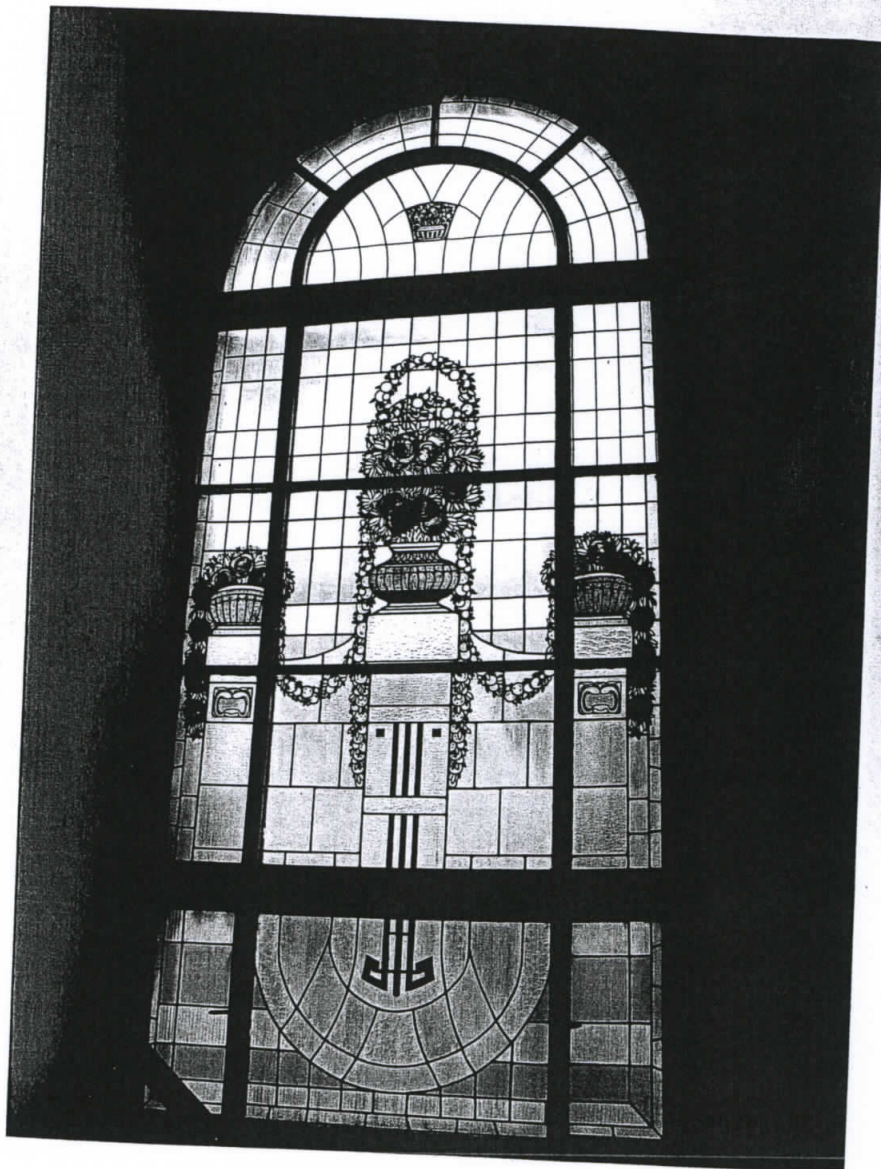
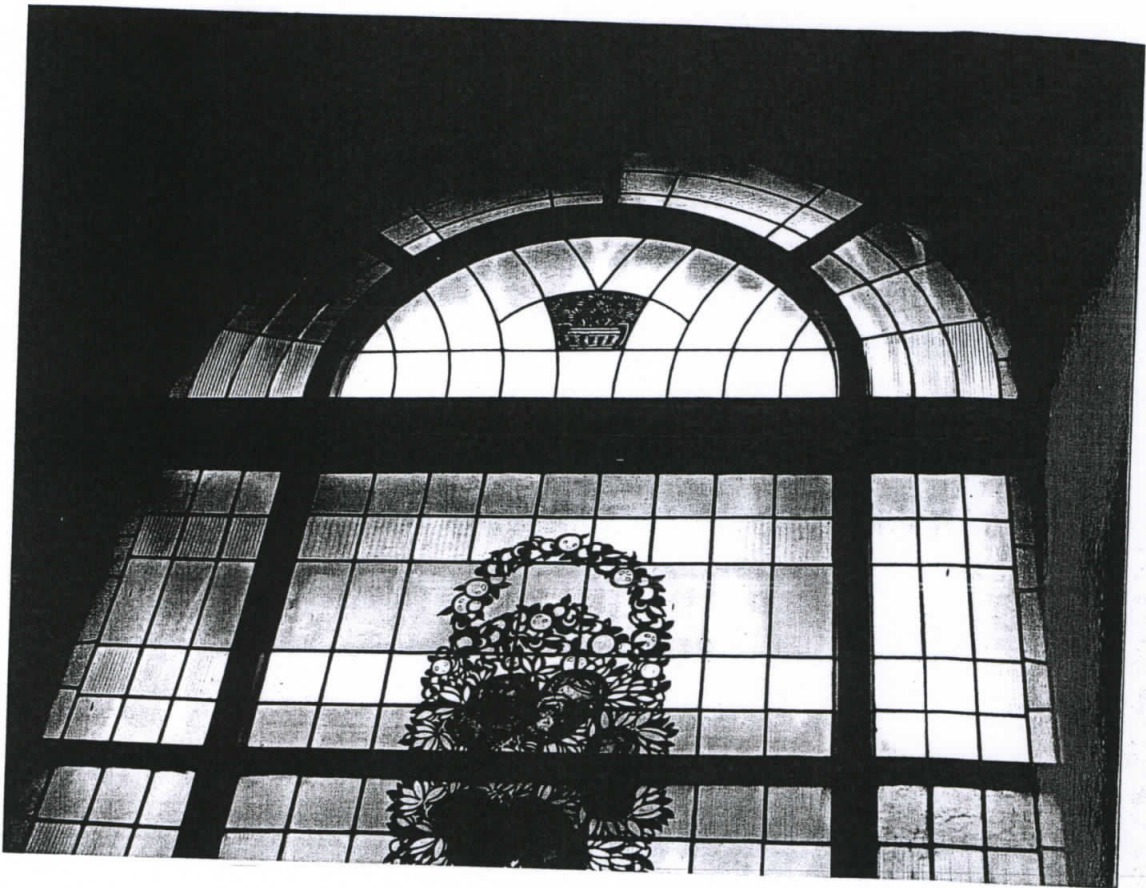
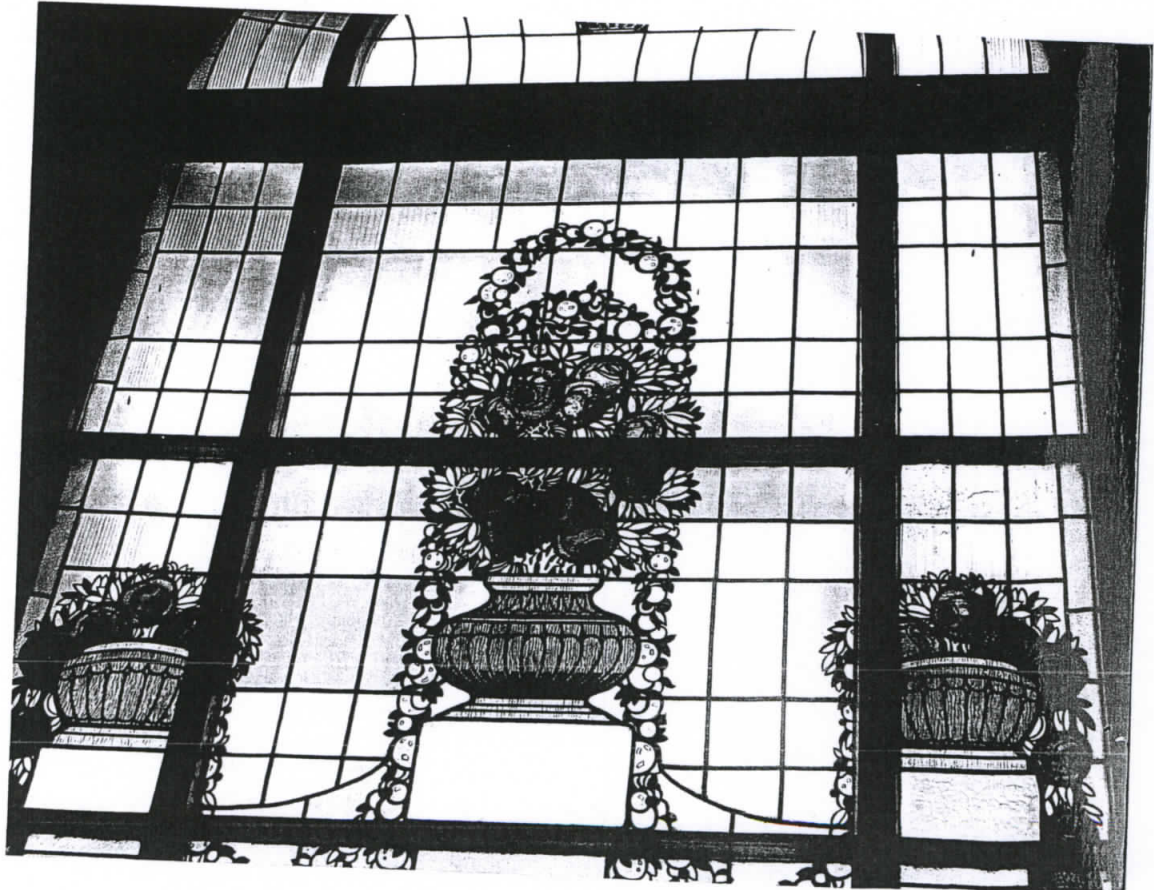
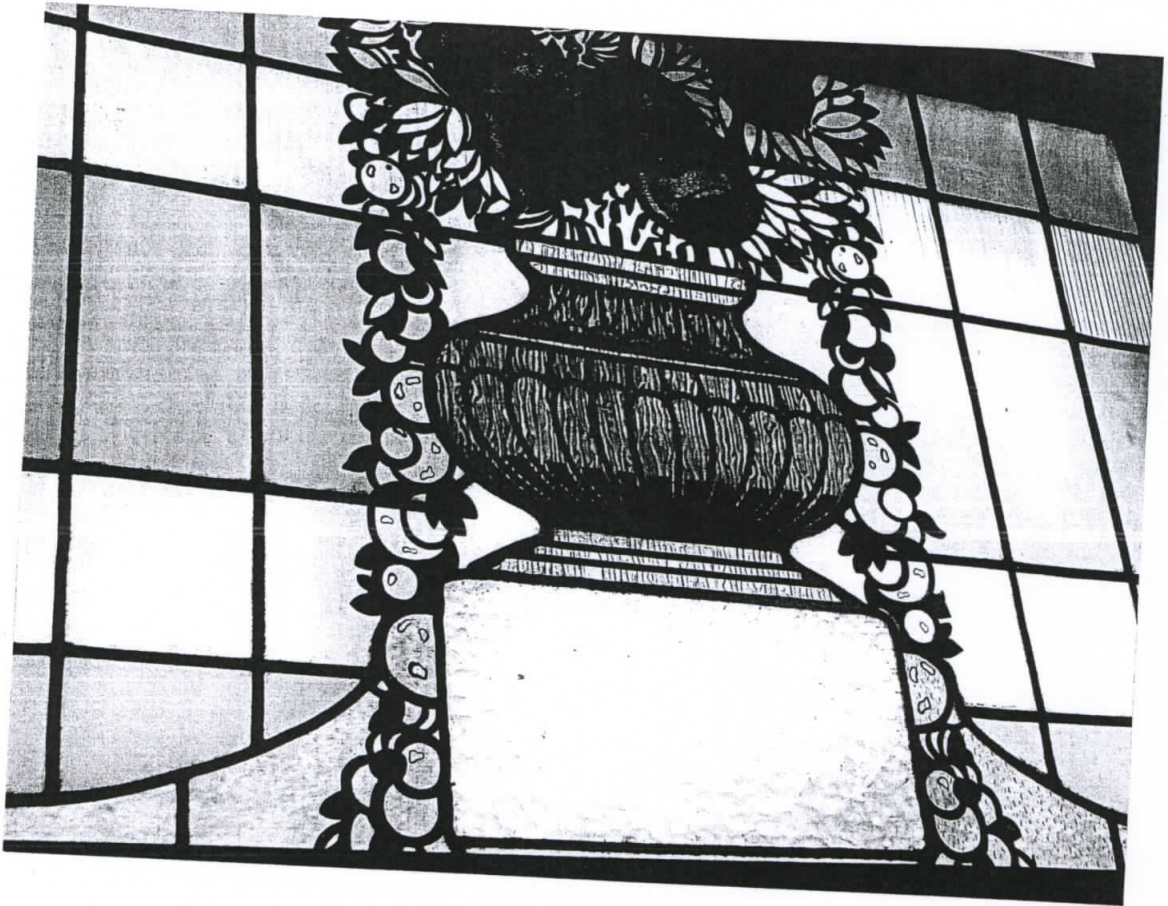
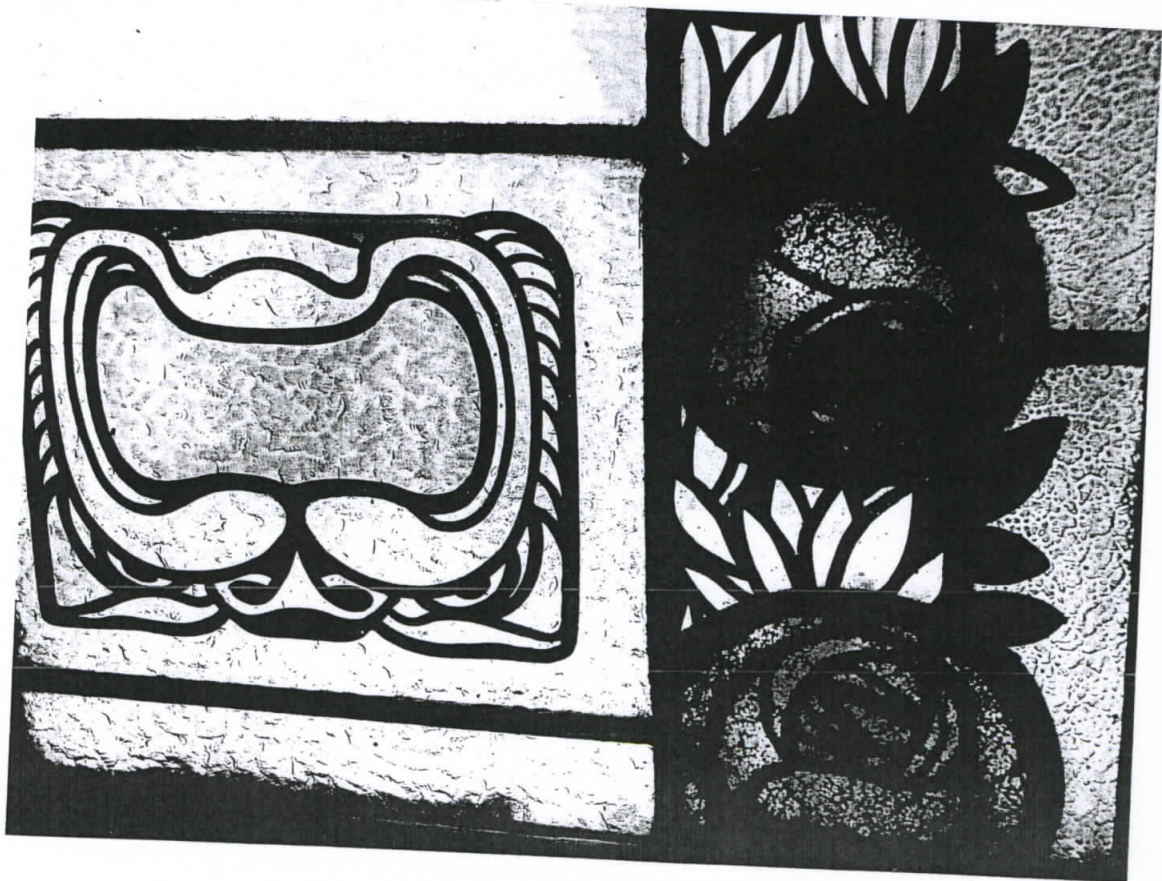
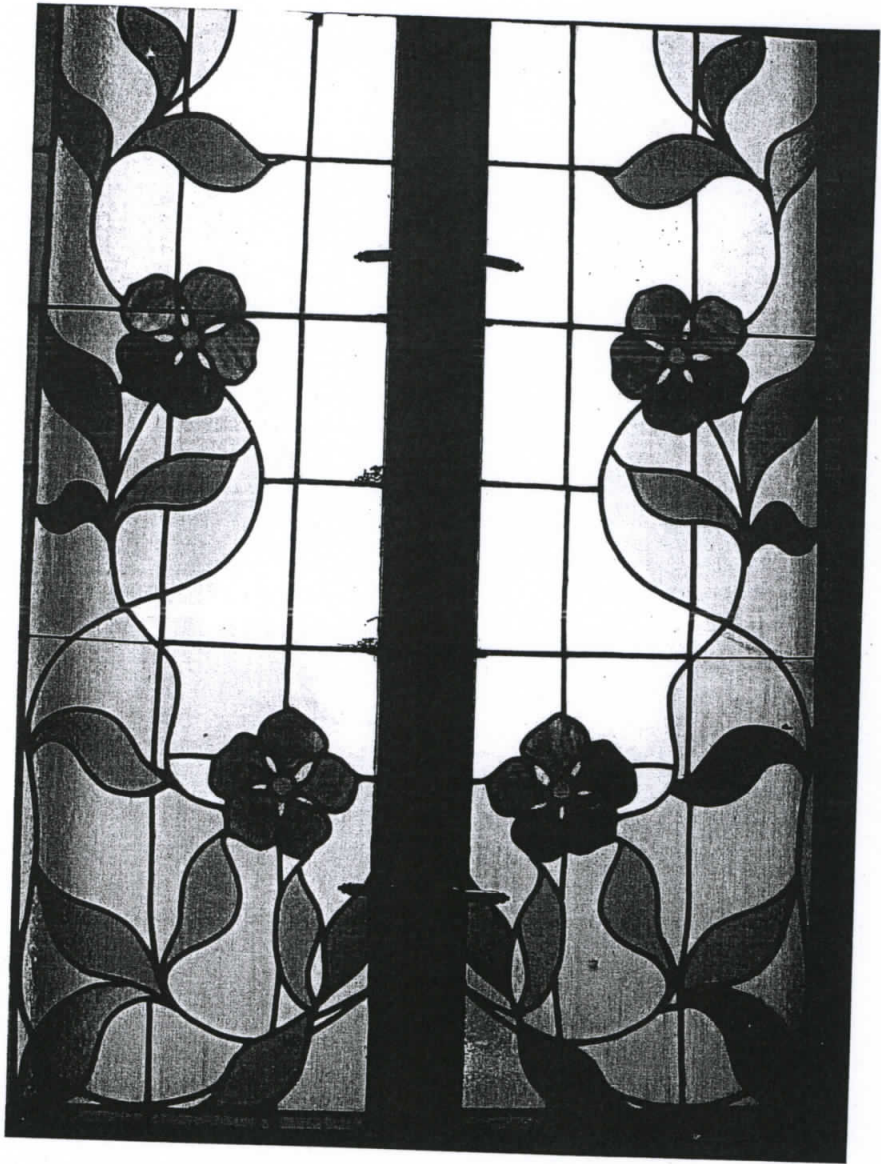
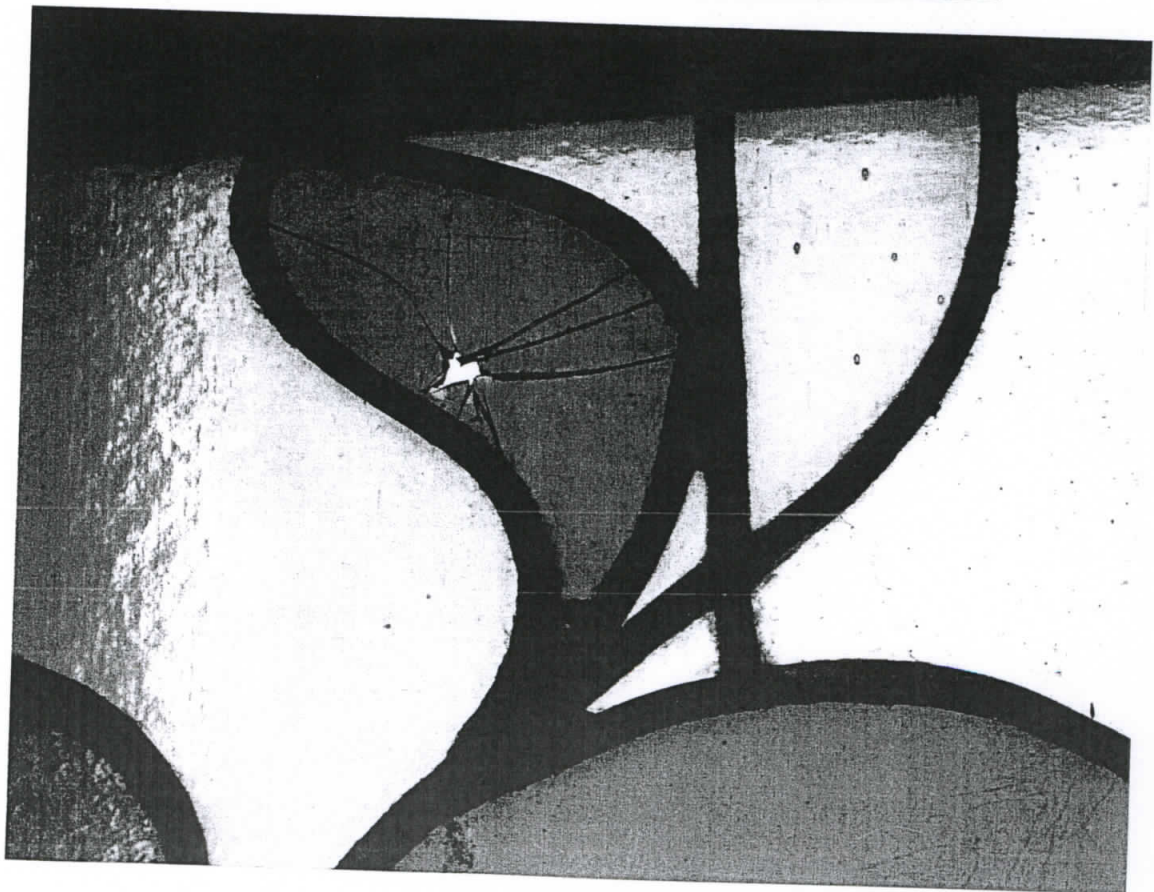
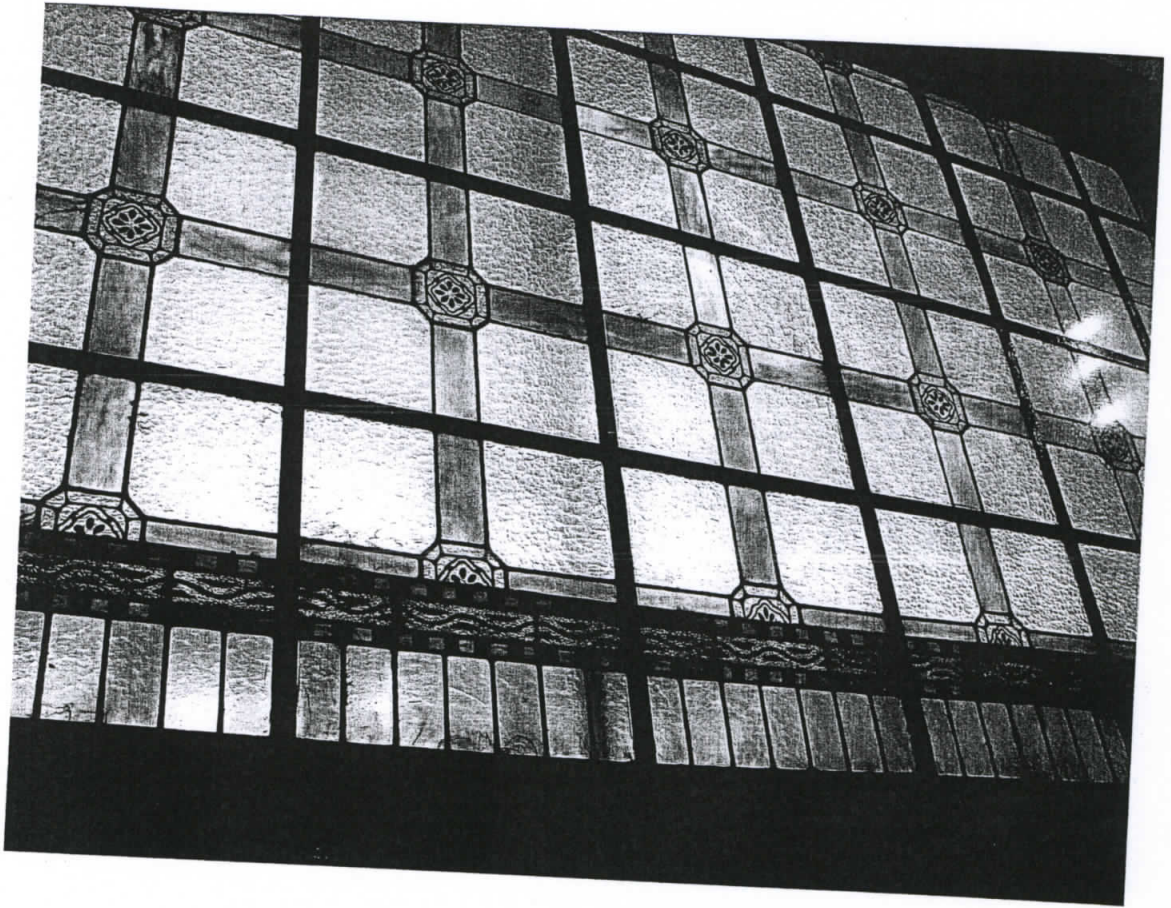
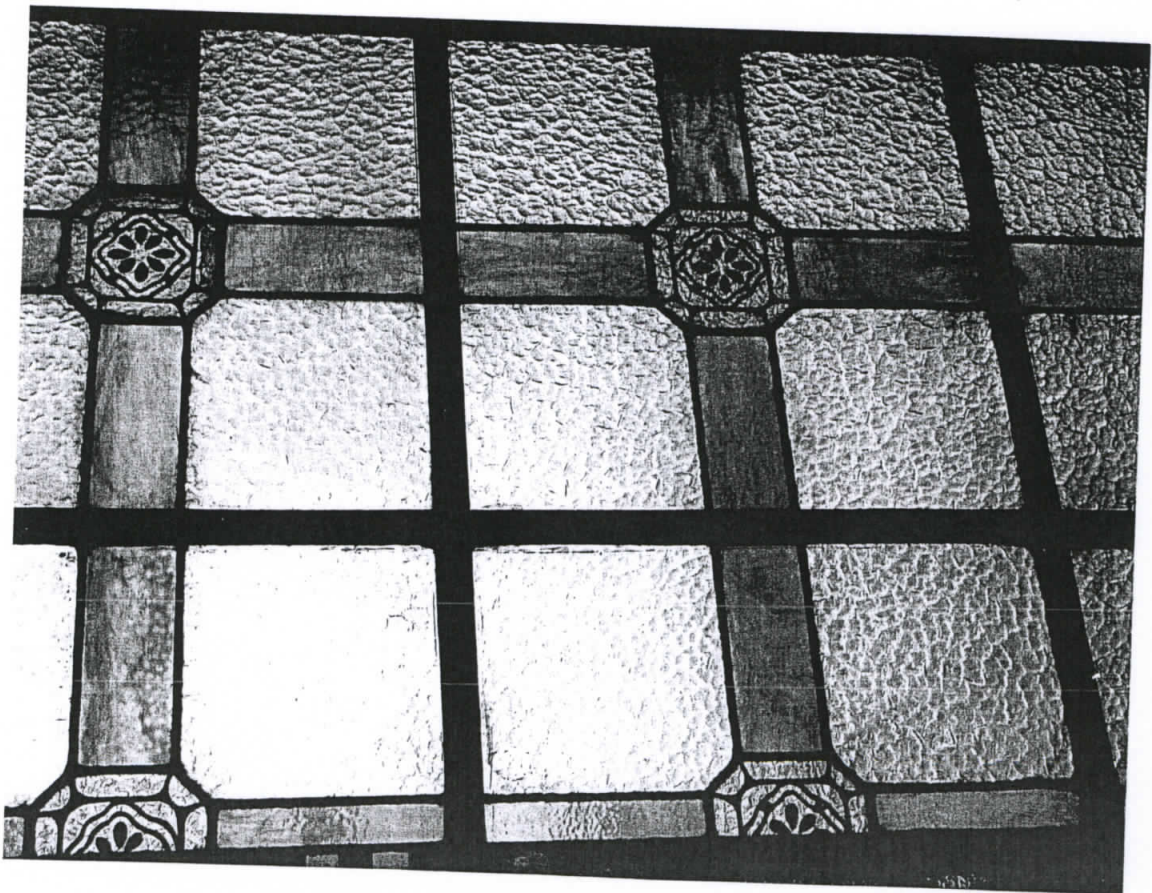
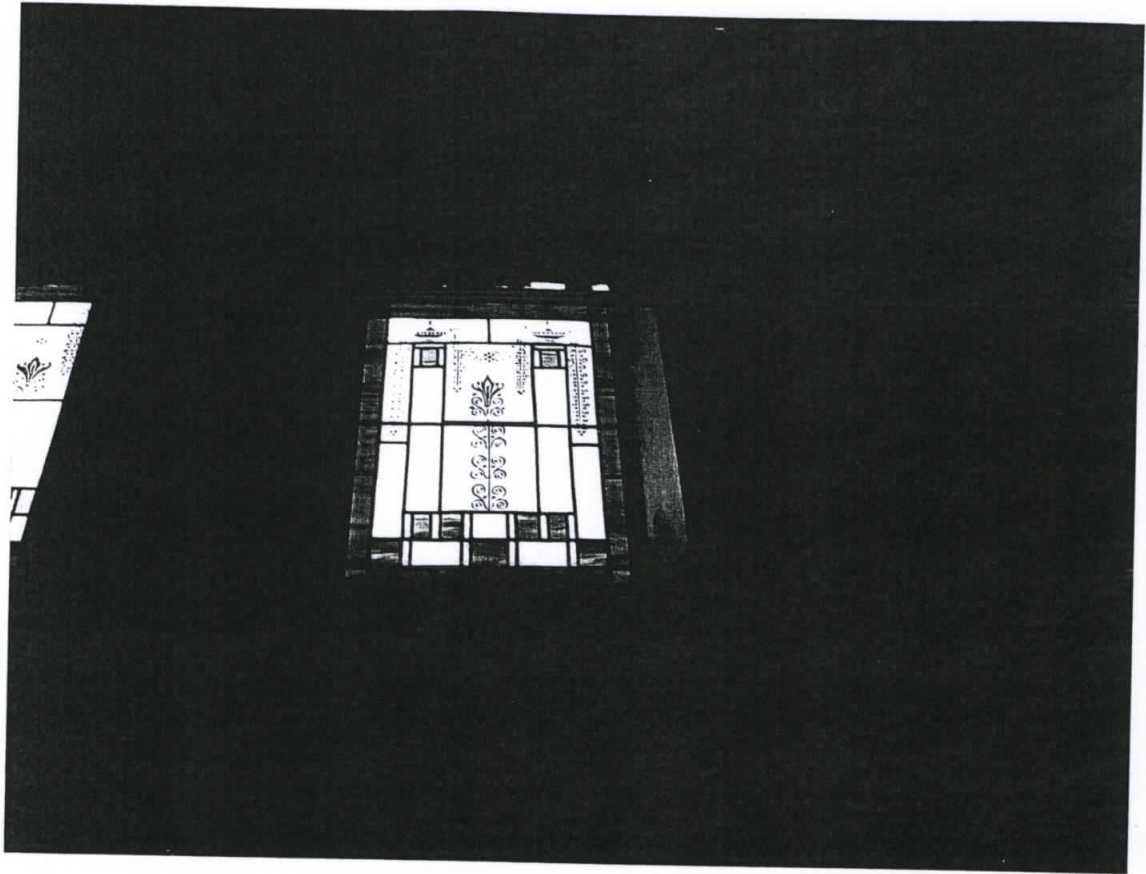
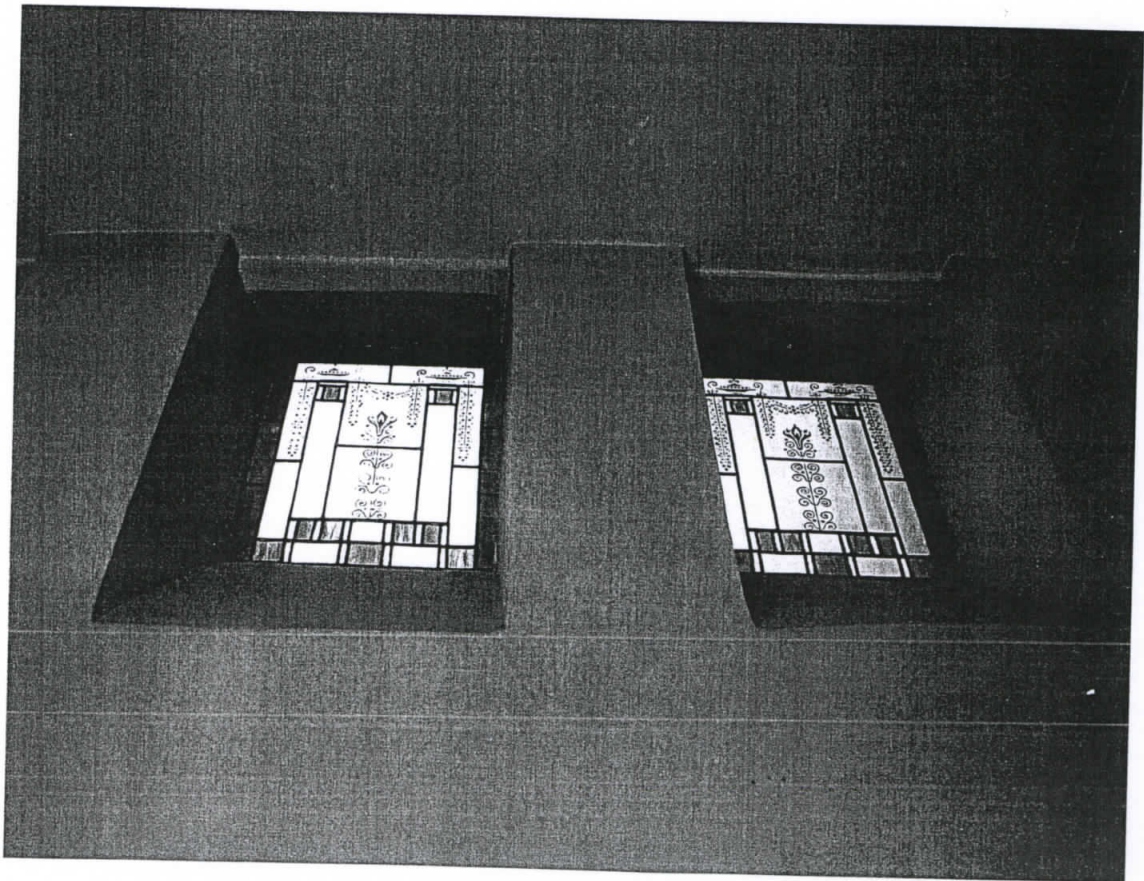
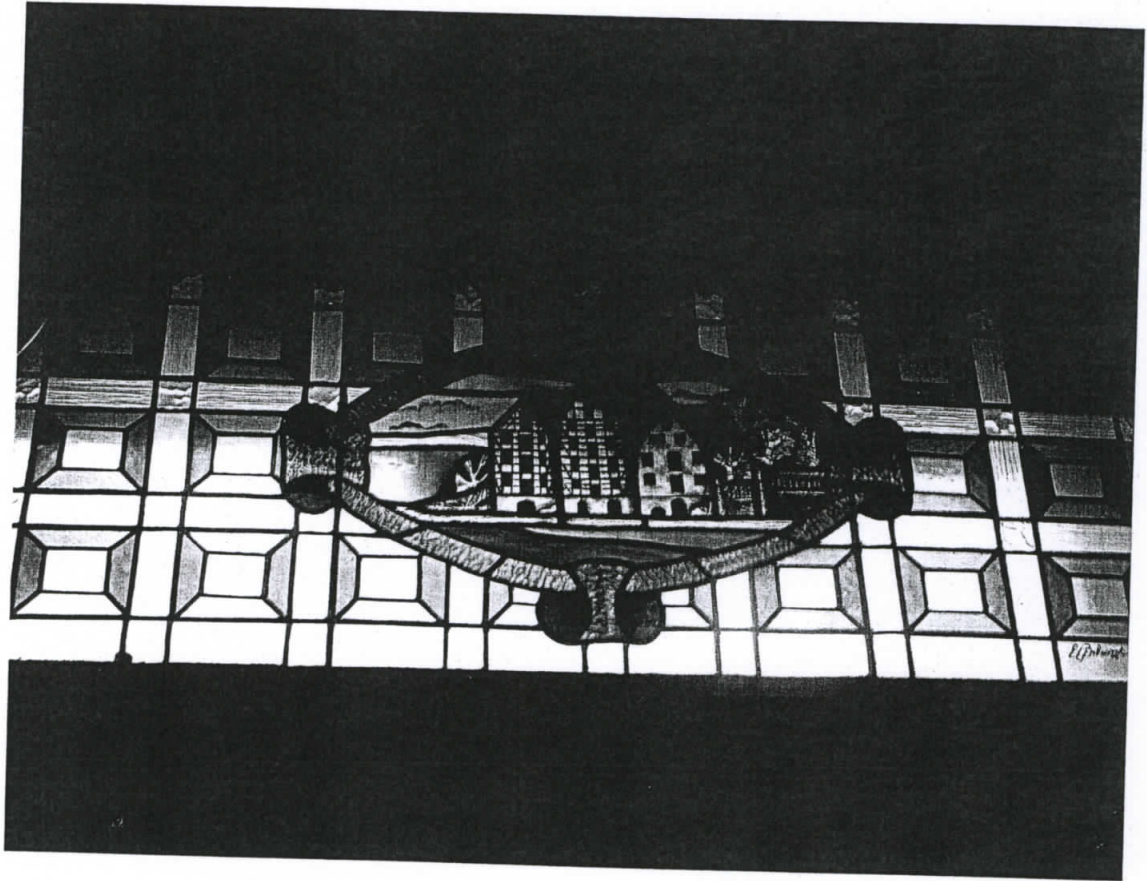
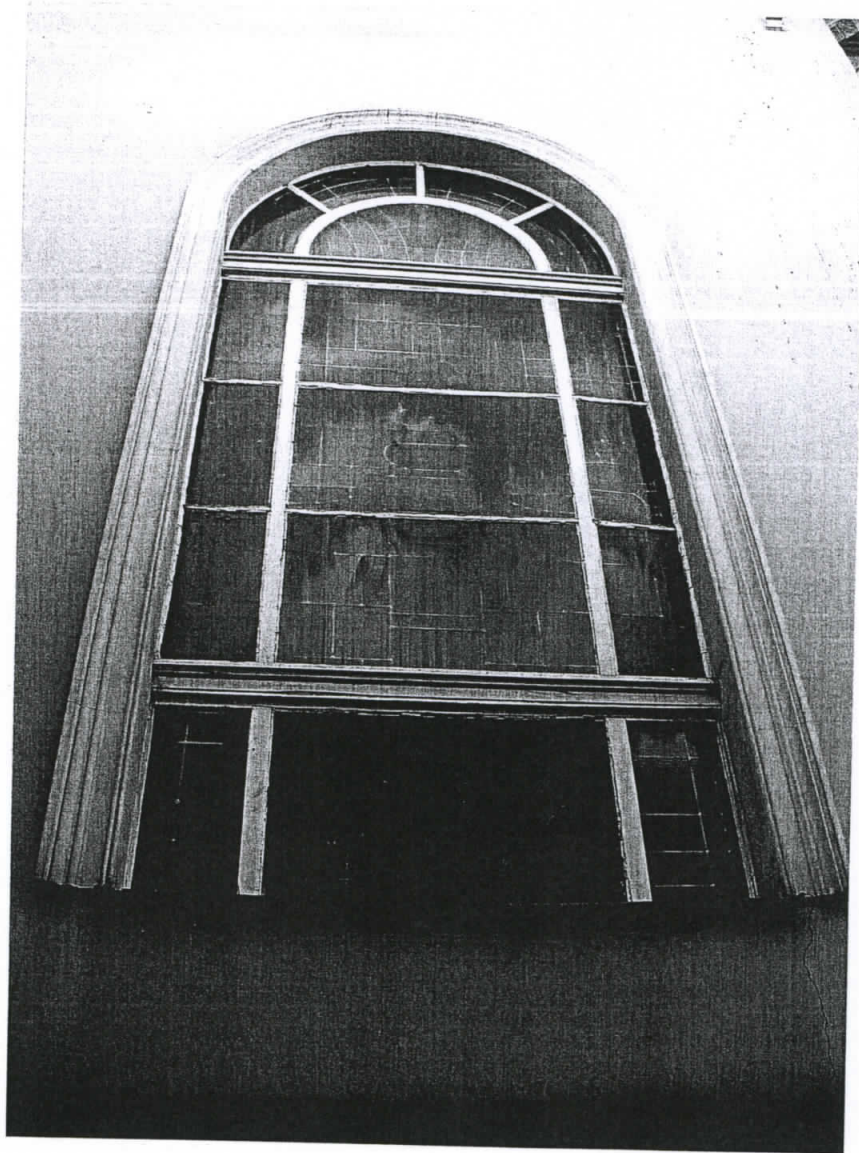
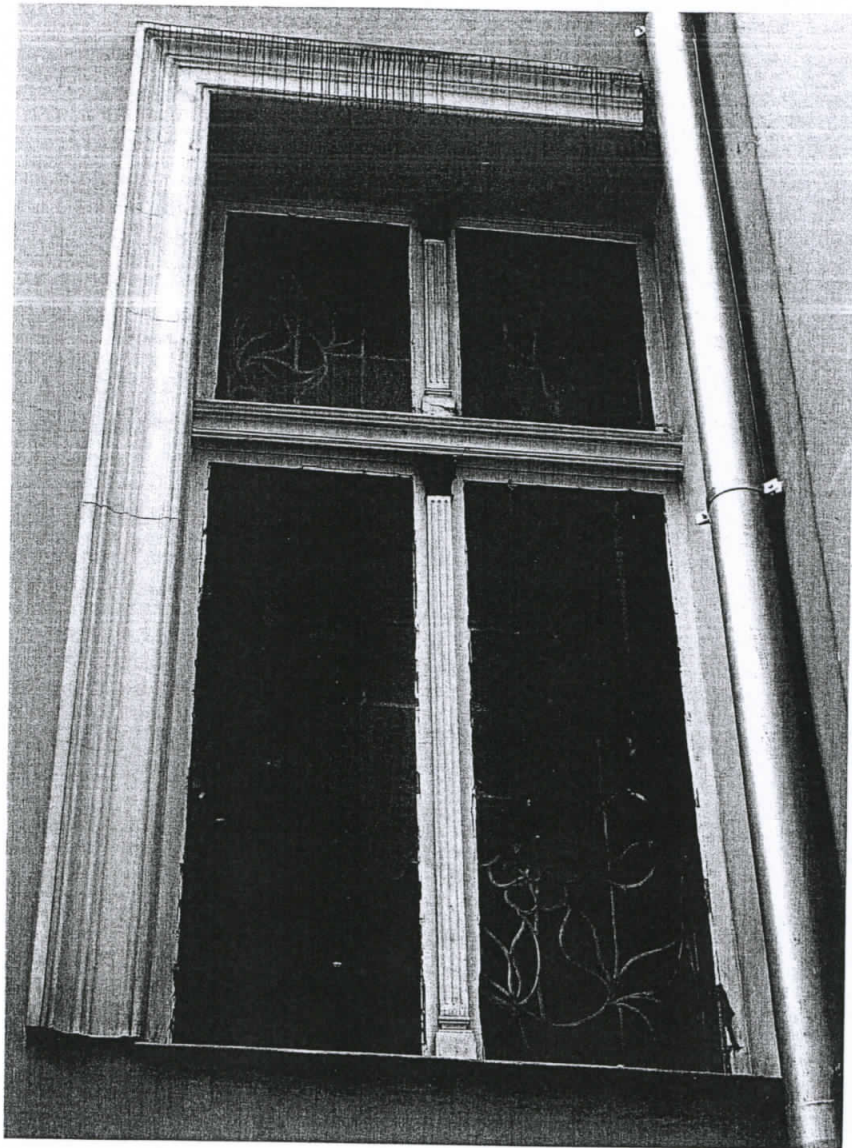
WITRAŻE

Witraże znajdujące się w budynku Śniadeckich 1 są w bardzo złym stanie. Najpilniej konserwacji wymaga witraż z klatki schodowej, gdyż z powodu zmiennych ciśnień panujących we wnętrzu budynku kwatery uległy wygięciu, wypaczeniu. Szczególnie ołów stanowiący mechaniczną funkcję konstrukcyjną pól witrażowych stracił swoje znaczenie: jest porwany, wygięty, osłabiony przez ciągłą pracę powierzchni witraży. Siatka ołowiana jest spękana i utleniona , wymaga wymiany. W niektórych miejscach widoczne są ubytki , szkła są popękane. Należy przywrócić oryginalne kolory i faktury szkła unikając aktualnego dysonansu. W

partiach witraży z opracowaniem malarskim wiele szkielek jest popękanych. Warstwa malarska szkielek jest osłabiona i należy ją (zwłaszcza w partiach konturu) nanieść na nowo. Szklek źle uzupełnione zostaną zrekonstruowane od nowa. Spękane szklek w tych partiach witraży zostaną poklejone. Natomiast wszystkie szklek niemalowane popękane zostaną wymienione na nowe. Szybki szklane z ubytkami należy uzupełnić identycznym szkłem, wycinając z niego brakujące elementy i sklejąc rekonstruowany fragment z zachowanym oryginałem. Szybki potłuczone należy zrekonstruować kierując się zasadami kolorystyki, stylu i ciągłości kompozycji. Wymieniony zostanie również ołów na nowy o tych samych parametrach co oryginalny (profil, szerokość).

Ze względu na stan zachowania witraże należy pilnie poddać zabiegom konserwatorskich. Wszystkie zabiegi konserwacji witraży zgodnie z załączonym programem powinno wykonać osoba z odpowiednim doświadczeniem oraz kwalifikacjami.

1. Demontaż witraży.

Pola witrażowe poddane zostaną kąpielom w mydłach obojętnych (niejonowych) i następnie usunięty zostanie brud i zanieczyszczenia przy pomocy tamponów i szczotek o odpowiedniej twardości. Sprawdzony zostanie stan powierzchni szkieł pod względem korozji. W przypadku istnienia korozji należy ją chemicznie usunąć.

Po wypukaniu i wysuszeniu pól witrażowych , zostaną docięte brakujące szkła, w partiach pomalowane i wypalone. Popękane szkła zostaną sklejone żywicami syntetycznymi o dobrej adhezji, odpowiedniej elastyczności , trwałości i odpowiednim kącie załamania światła. Miejsca klejenia zostaną wypunktowane , aby uniknąć niekorzystnych załamania obiektu, gdzie nadal będą narażone na różnego typu naprężenia, użyty klej powinien charakteryzować się dobrą adhezją, przezroczystością , trwałością i odpornością na UV i czynniki atmosferyczne. Sprawdzone zostały żywice syntetyczne z grupy silikonów.

Złożone kwatery zostaną wykitowane kitem szklarskim dla ich usztywnienia i uszczelnienia. Dopuszcza się użycie silikonu szklarskiego, zwłaszcza tam , gdzie jest mało miejsca na kit .
