**INFORMACJA**  
**DOT. ZACHOWANIA STATECZNOŚCI KOMINA OFICYNY**  
**ZNAJDUJĄCEJ SIĘ NA DZIAŁCE O NR 126,**  
**PO ROZBIÓRCIE BUDYNKU MIESZKALNEGO**  
**NA DZIAŁCE NR 125**

Rozbiórki budynku mieszkalnego wraz z północno – zachodnią częścią ogrodzenia przy ul. Ks. Skorupki 7 w Bydgoszczy, działka nr 125, obręb 96 – W nawiązaniu do punktu 3 Postanowienia z dnia 10 czerwca 2014 r., nakładającego obowiązek usunięcia braków i nieprawidłowości (WAB.II.6741.43.2014.GW).

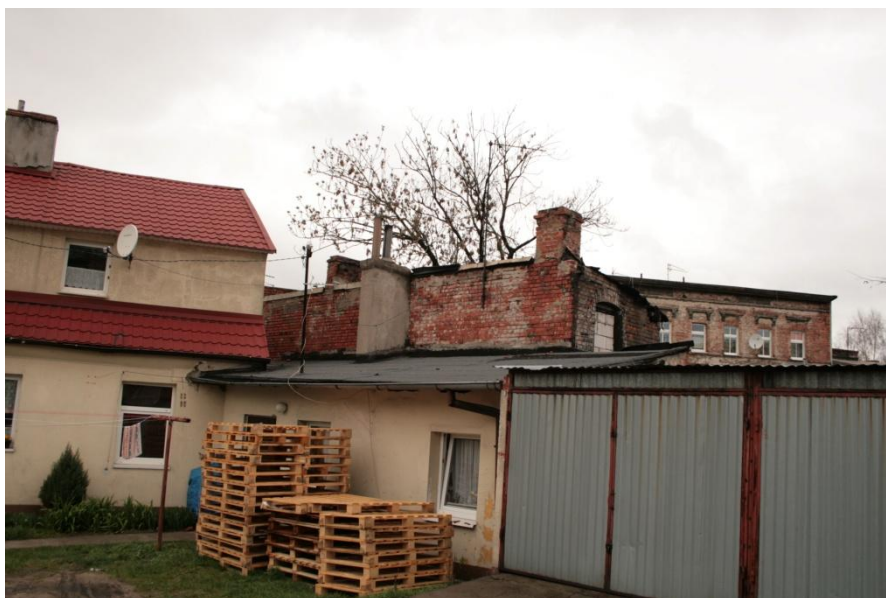
Komin na budynku na działce nr 125 (na granicy działki) ma około 1,5 m wysokości ponad połac dachu i jest oddylatowany od budynku przeznaczonego do rozbiórki. Rozbiórka budynku nie zmienia pracy komina, ponieważ w kierunku prostopadłym do granicy działki komin ma bardzo dużą sztywność, a w kierunku równoległym po rozbiórce nic nie zmieni się w pracy statycznej komina. Na etapie rozbiórki zaleca się kontrolę czy komin jest w pełni oddylatowany od rozbieranego budynku. Jeśli został pomurowany łącznie ze ścianą budynku rozbieranego, (na co nic nie wskazuje) zaleca się bardzo staranne rozbieranie ściany w tym miejscu, może, też okazać się konieczne przemurowanie komina na styku z rozbieraną ścianą.
