## OPINIA ORNITOLOGICZNA I CHIROPTEROLOGICZNA

Dotycząca budynku mieszkalnego o charakterze wielorodzinnym mieszczącego się w Bydgoszczy przy ulicy **BIELICKIEJ 16**, działka 58, obręb 94, pozostającego w zarządzie Administracji Domów Miejskich „ADM” spółka z o.o w Bydgoszczy.

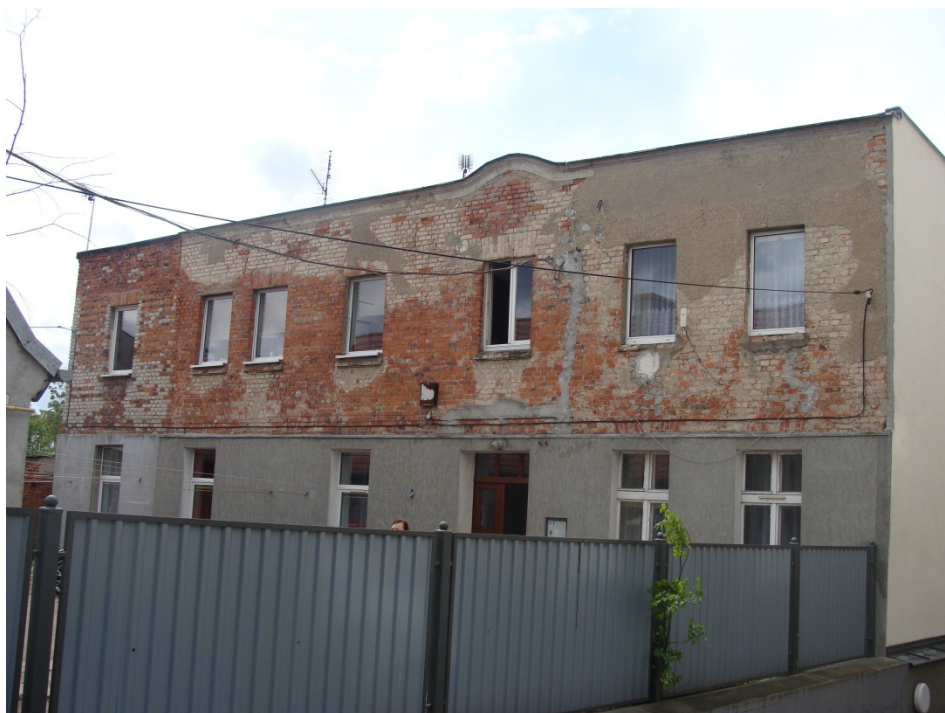
Elewacja wschodnia.

Opisywany budynek to wolnostojąca, dwukondygnacyjna i niepodpiwniczona budowla na planie prostokąta. Dach o konstrukcji drewnianej kryty papą. Elewacje z cegły z dużą liczbą spękań i ubytków tynku. Elewacje pokrywają instalacje; antenowe, telefoniczna, oświetleniowa, wentylacyjne, elektryczna i gazowa. Brak miejsc niebezpiecznych dla ptaków.

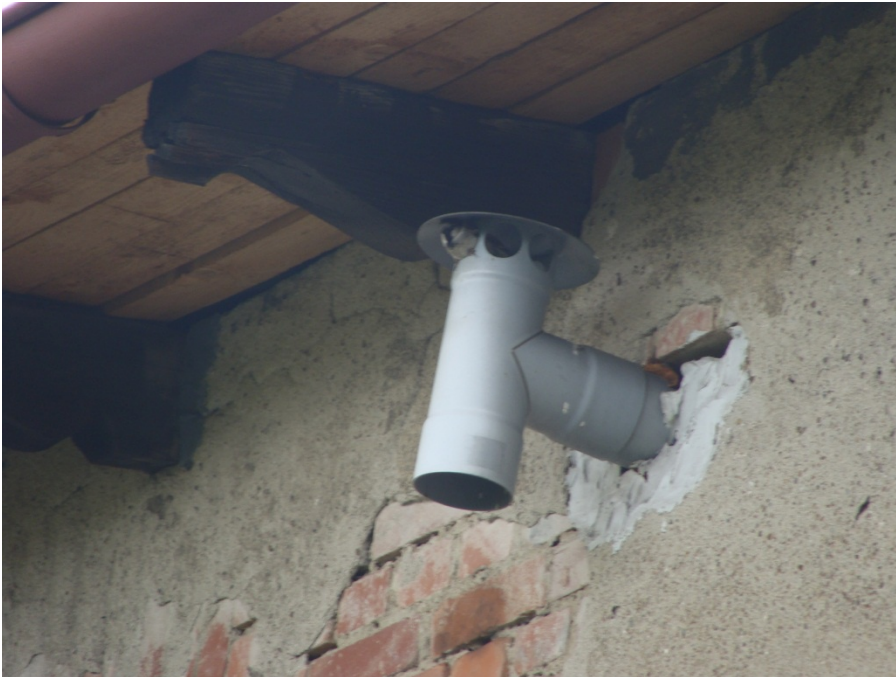
1. Gniazdo wróbla ( Passer domesticus ) w kominku wentylacyjnym umiejscowionym w centralnej części elewacji zachodniej.

**Zaplanowane prace remontowe spowodują zniszczenie dwóch gniazd wróbla ( *Passer domesticus* ) czyli siedlisk czterech osobników dorosłych, gatunku znajdującego się w Polsce pod ścisłą ochroną gatunkową, a ich realizacja jest niemożliwa bez zniszczenia opisywanych gniazd.**

1. Przed przystąpieniem do innych prac należy uzyskać zgodę Regionalnej Dyrekcji Ochrony Środowiska w Bydgoszczy na zniszczenie dwóch gniazd wróbla ( *Passer domesticus*).
2. Prace remontowe na elewacji zachodniej należy przeprowadzić w okresie nie kolidującym z okresem lęgowym wróbla to jest od września do lutego.
3. Prace remontowe na pozostałych elewacjach można przeprowadzać w dowolnym okresie czasu bez potrzeby uzależniania terminu ich trwania od okresu lęgowego ptaków.
4. Zniszczone gniazda należy zrekompensować poprzez montaż dwóch budek lęgowych przeznaczonych dla wróbla o wymiarach; wysokość: 34 cm, szerokość: 15 cm, głębokość: 15 cm i średnicy otworu wlotowego: 28 mm), w miejscu wcześniejszego występowania gniazd ( patrz foto) bezpośrednio po zakończeniu prac remontowych nie później niż do połowy lutego.

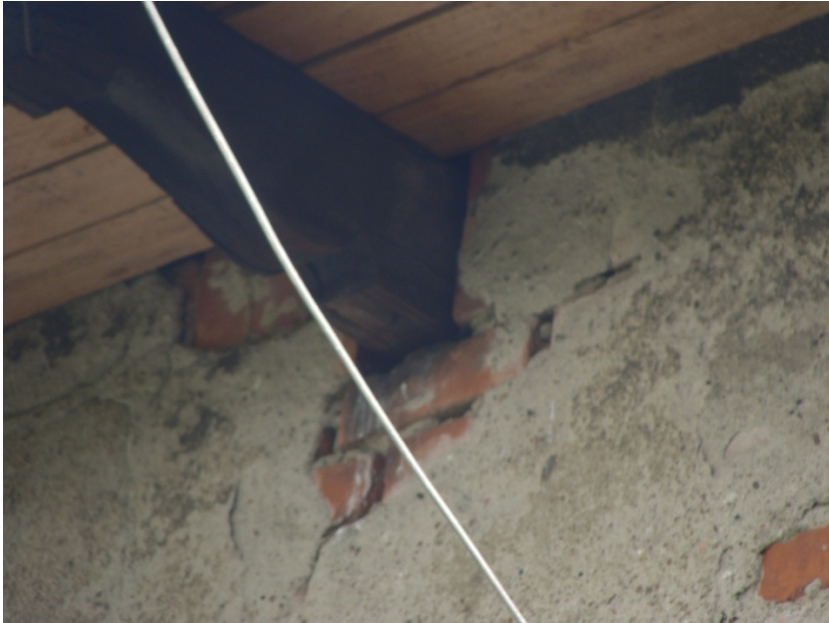
2. Gniazdo wróbla ( Passer domesticus ), ubytek pod 5 belką stropową licząc od południa na elewacji zachodniej budynku.

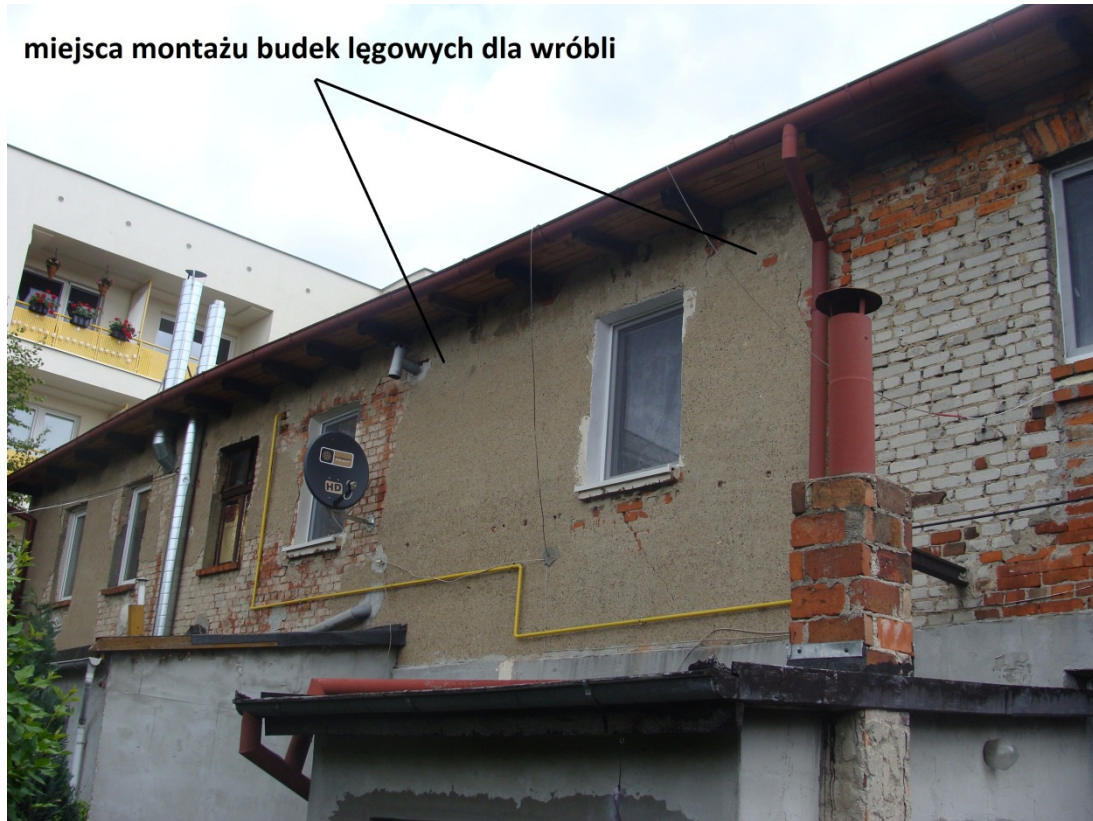
5. W związku z termomodernizacją budynku sugeruje zastosowanie podtynkowej metody montażu budek jako rozwiązania trwalszego, estetyczniejszego i bardziej oddającego cechy charakterystyczne zniszczonych siedlisk.
